**АКТ**  
**государственной историко-культурной экспертизы**  
**документации, содержащей результаты исследований,**  
**в соответствии с которыми определяется наличие или**  
**отсутствие объектов, обладающих признаками объекта культурного**  
**наследия, на земельных участках, подлежащих воздействию земляных,**  
**строительных, мелиоративных и (или) хозяйственных работ**

**О Т Ч Ё Т**  
**по договору № 0904-2020**  
**на проведение археологического обследования земельного участка,**  
**предназначенного для строительства объекта:**  
**«Комплекс зданий и сооружений по искусственному осеменению,**  
**воспроизводству и откорму свиней, свиноводческого комплекса № 5**  
**близ н.п. Сенное, Севского района Брянской области»**  
**с подъездной автомобильной дорогой (S=21,94 га)**

**8. Объект экспертизы** – в соответствии с п. 11-1е) Положения – документация, содержащая результаты исследований, в соответствии с которыми определяется наличие или отсутствие объектов, обладающих признаками объекта культурного наследия, на земельных участках, подлежащих воздействию земляных, строительных, мелиоративных и (или) хозяйственных работ - «Отчет по договору № 0904-2020 на проведение археологич

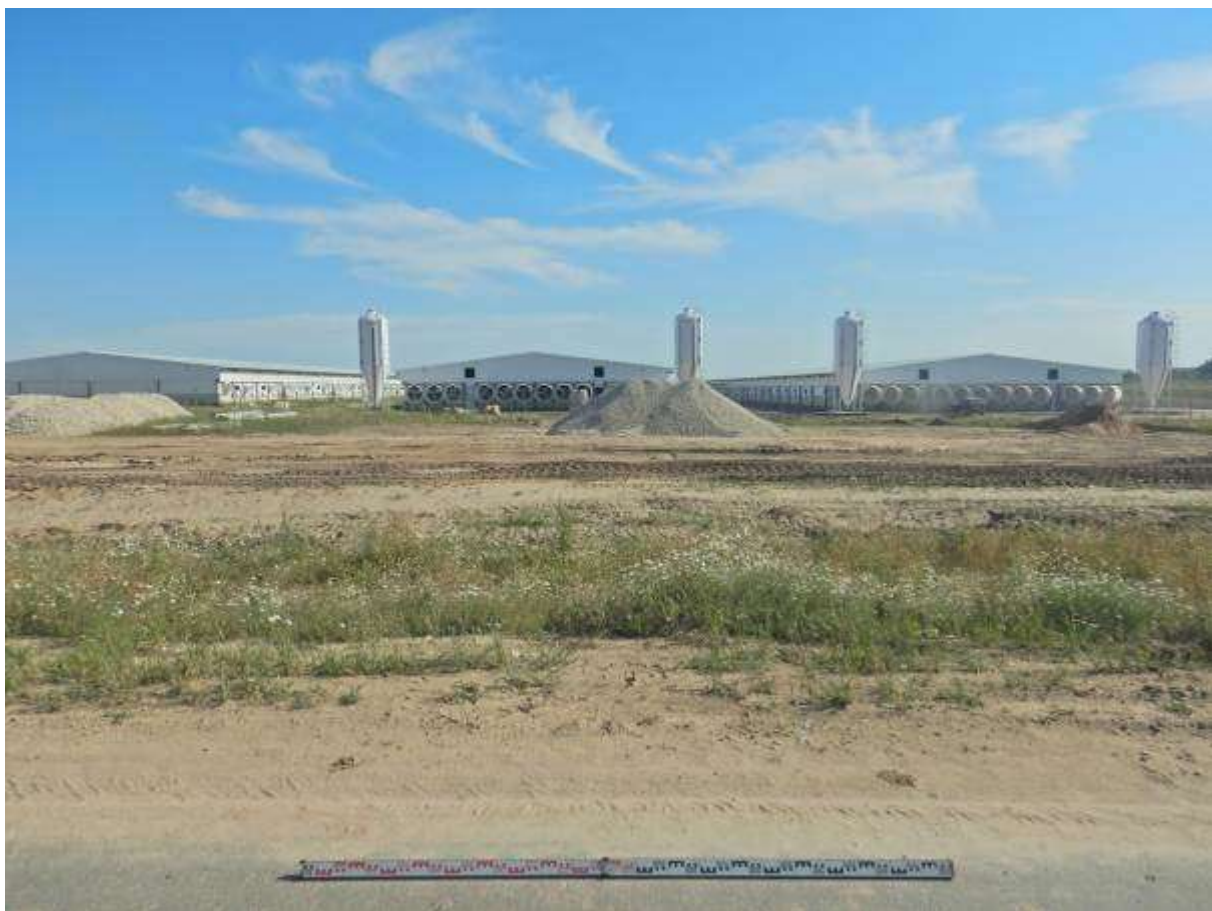
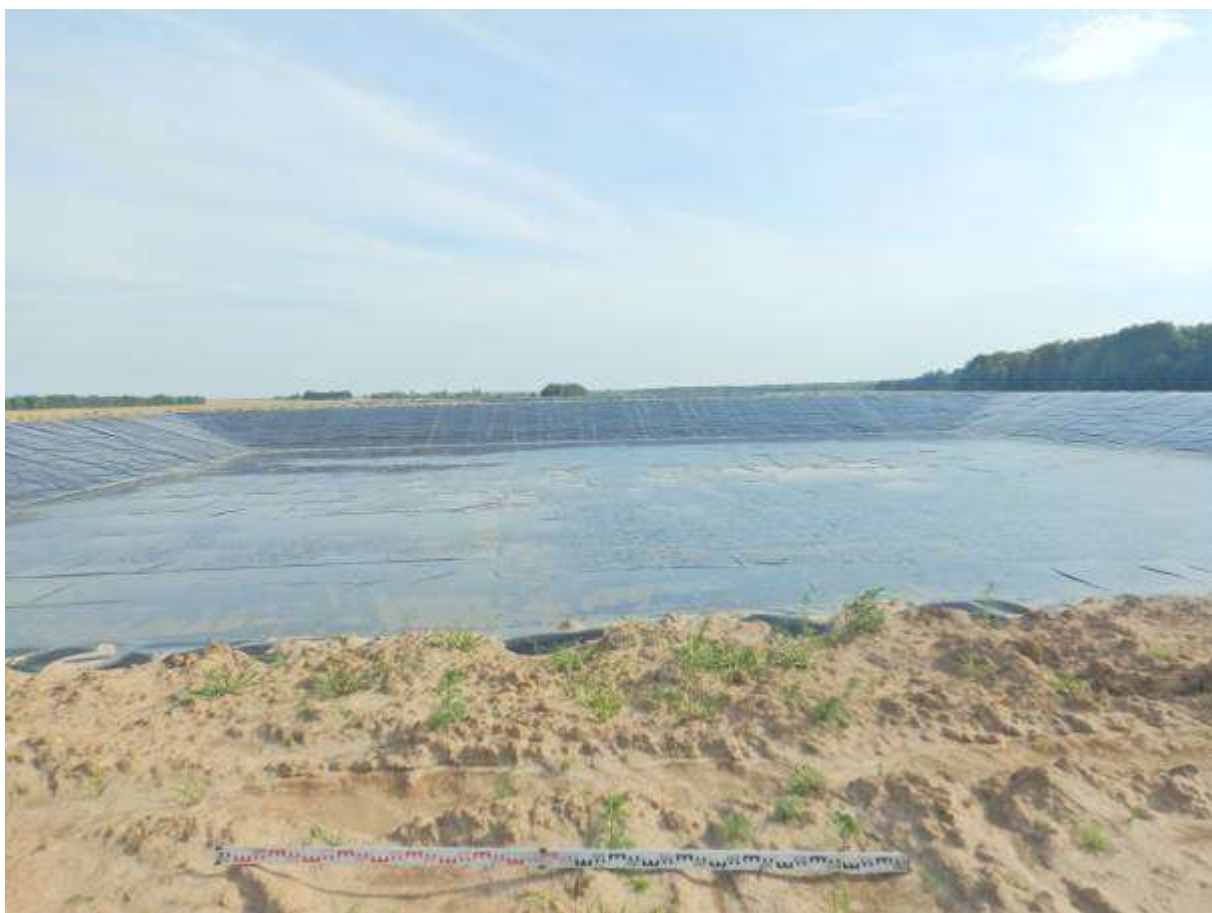
Илл. 9. Брянская область. Севский район. С. Сенное. 2020 год.  
Обследованный участок. 1 - вид с С (точка фотофиксации №1); 2 - вид с С  
(точка фотофиксации №2).

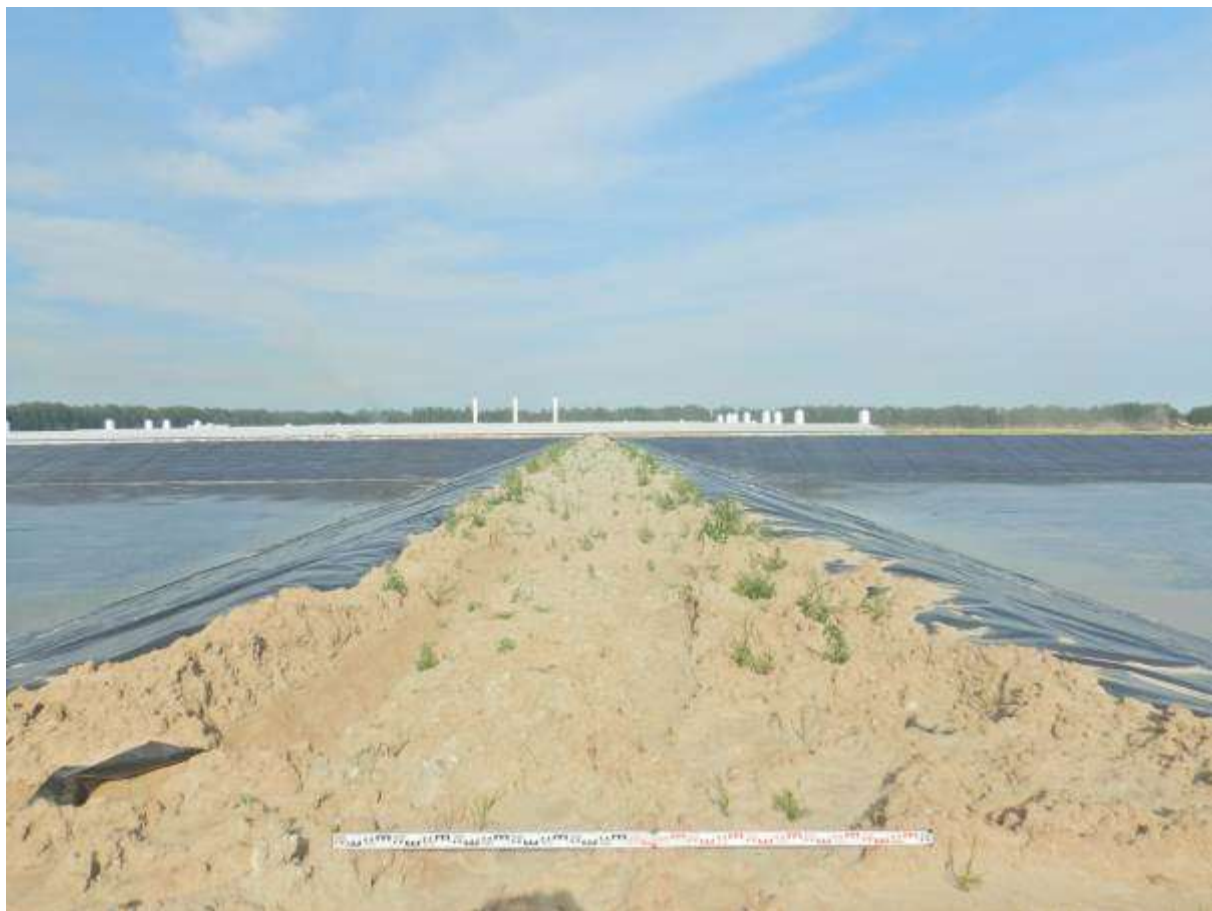
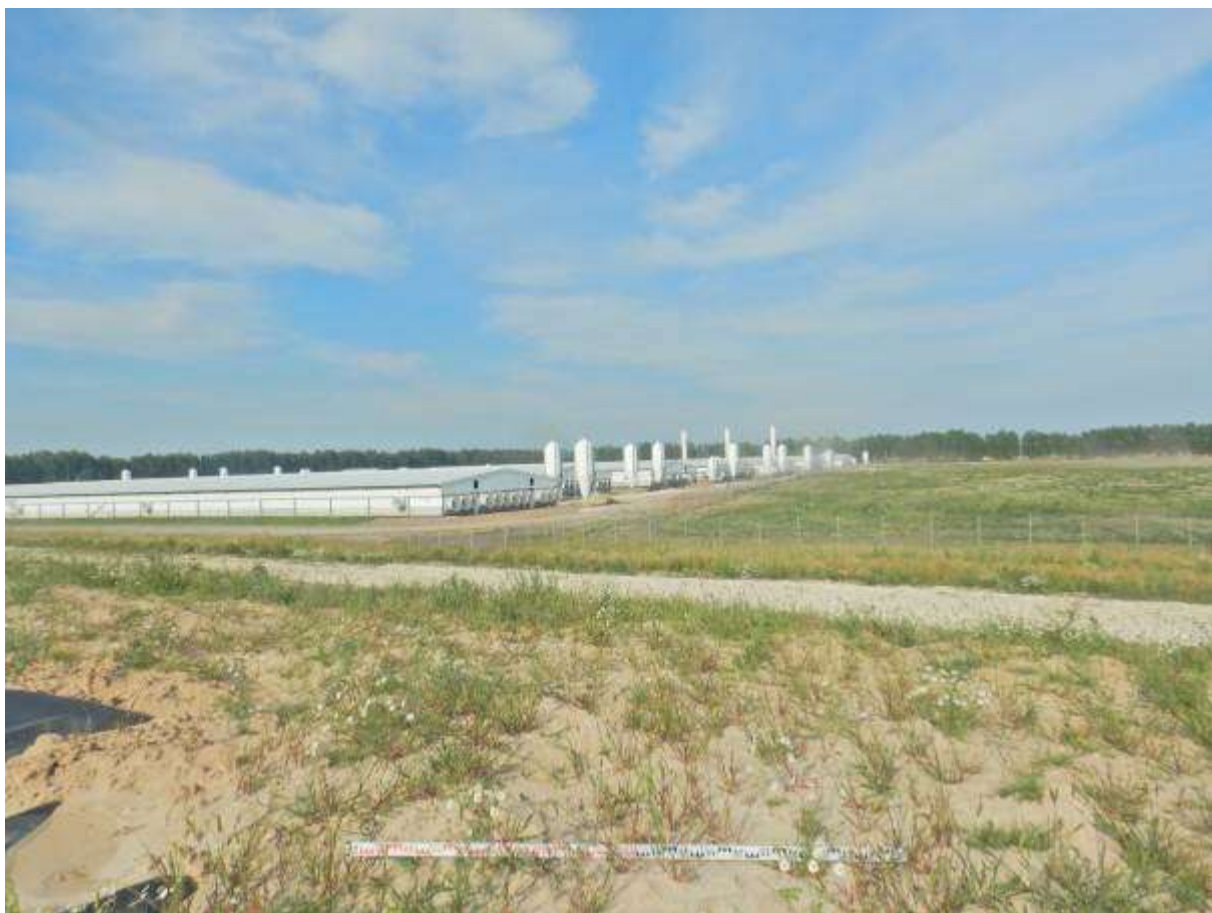
Илл. 10. Брянская область. Севский район. С. Сенное. 2020 год.  
Обследованный участок. 1 - вид с 3 точка фотофиксации №3); 2 - вид с ЮЗ  
(точка фотофиксации №4).

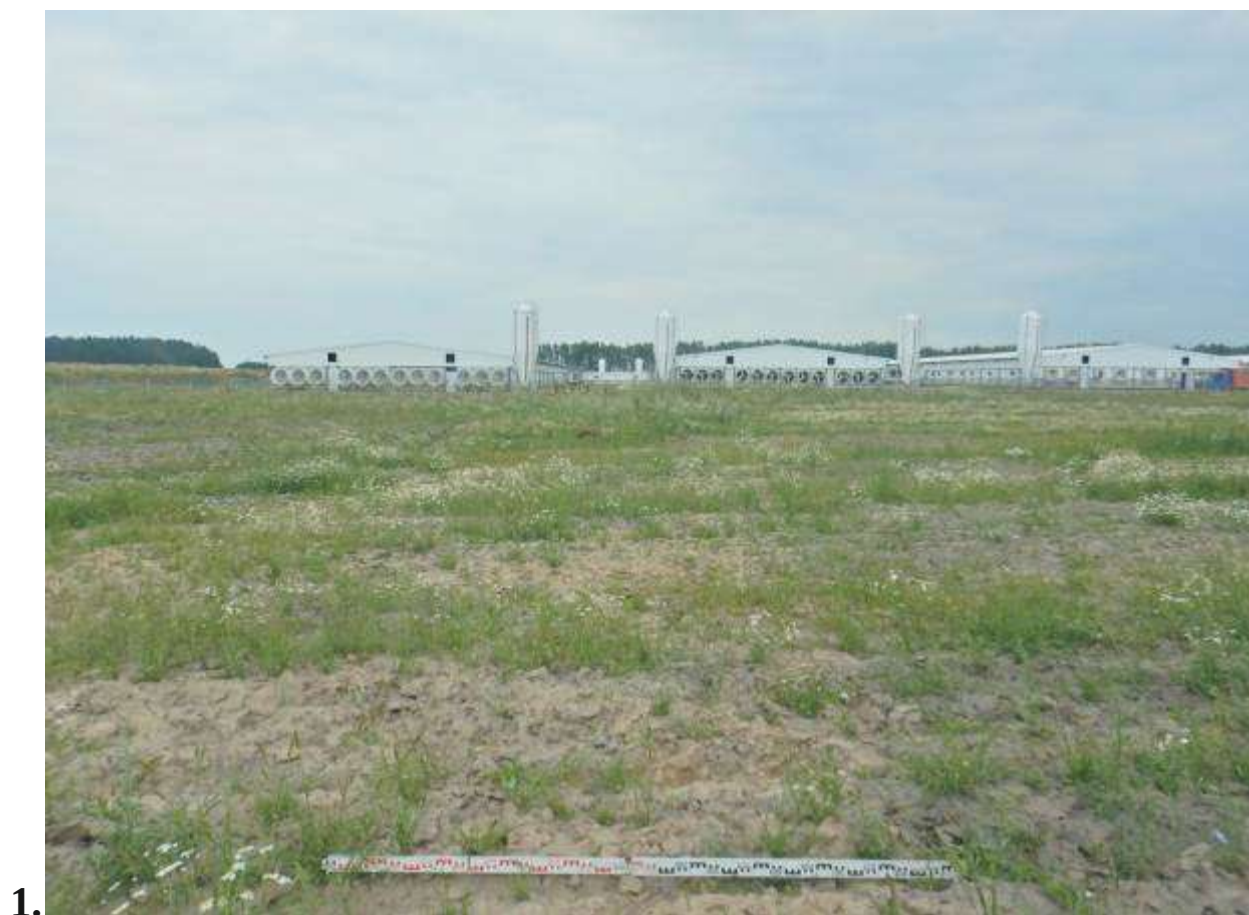
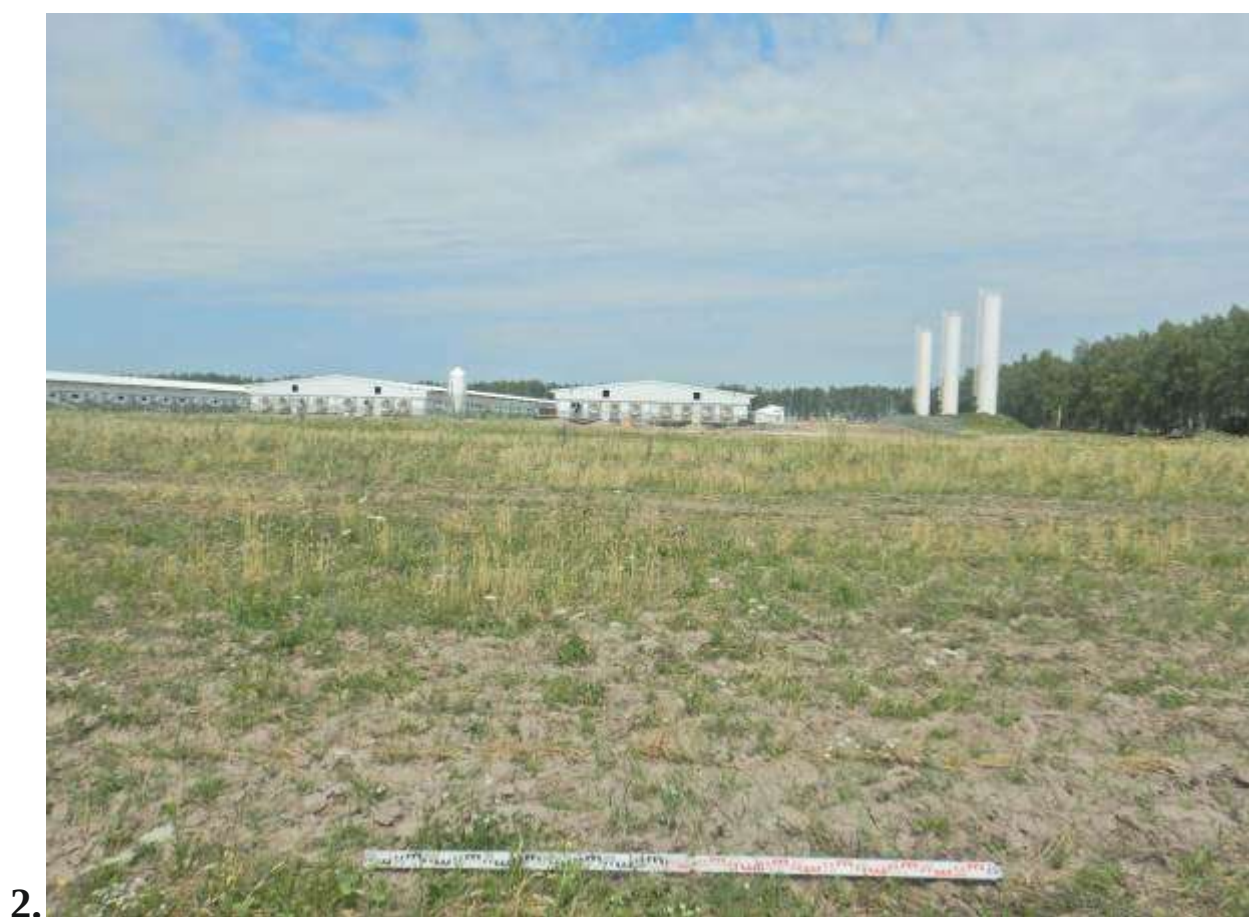
Илл. 11. Брянская область. Севский район. С. Сенное. 2020 год.  
Обследованный участок. 1 - вид с Ю (точка фотофиксации №5); 2 - вид с  
Ю (точка фотофиксации №6).

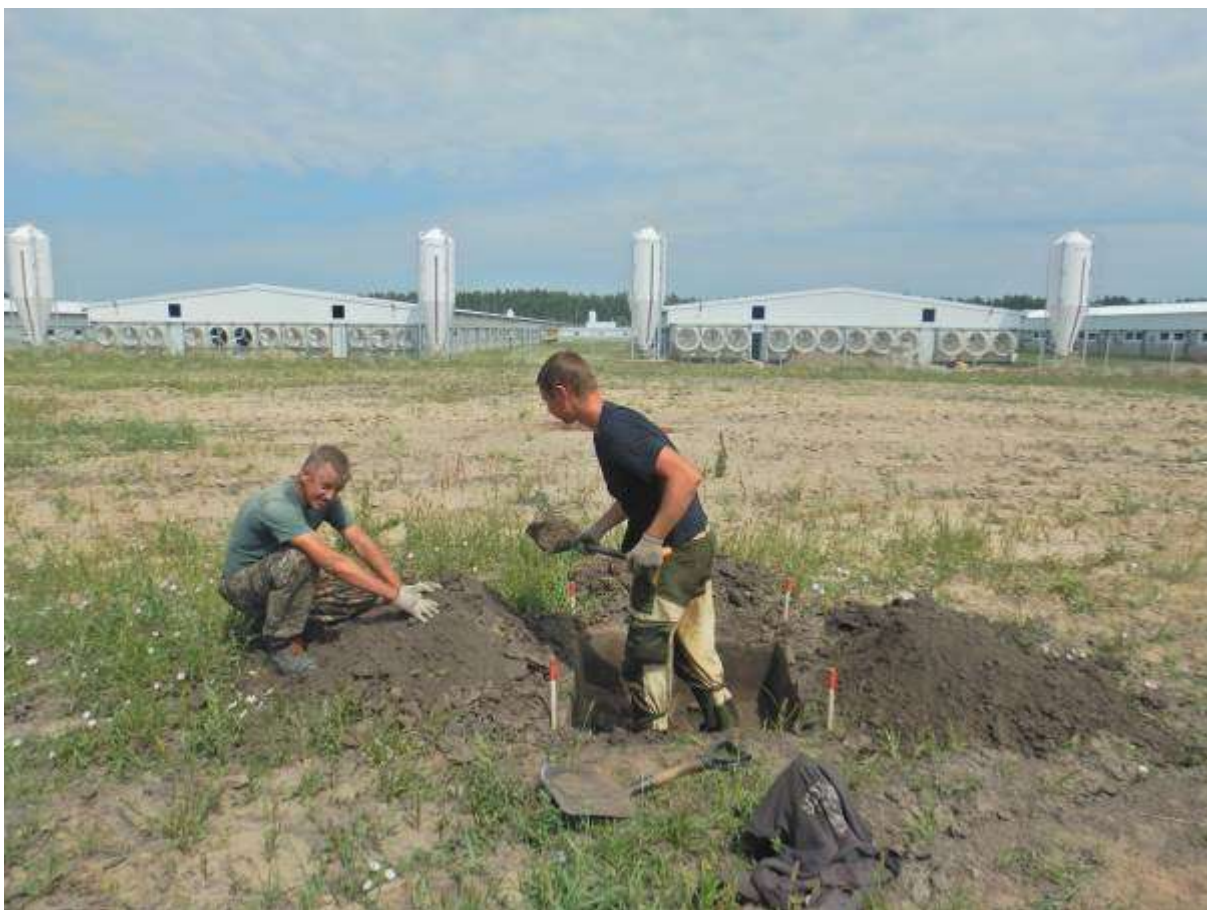
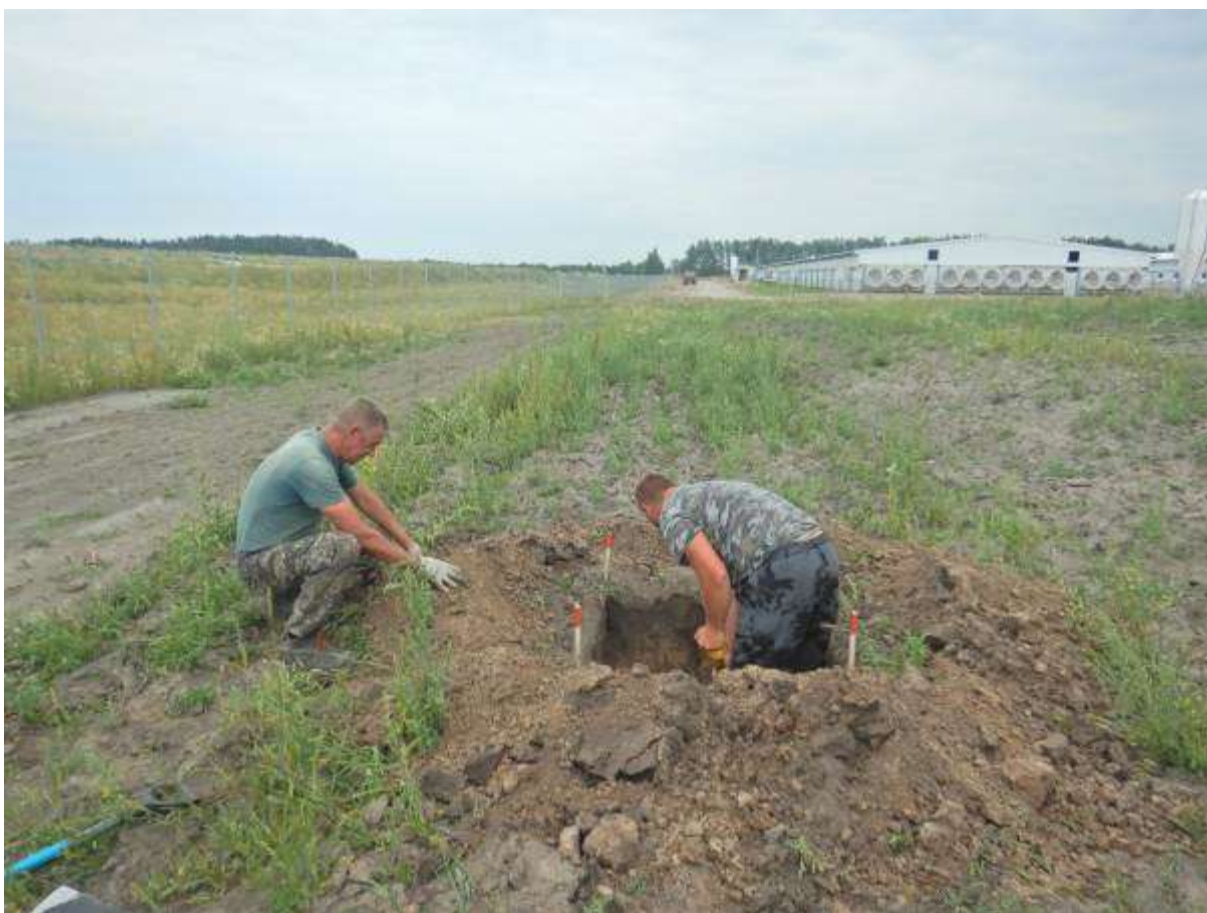
Илл. 15. Брянская область. Севский район. С. Сенное. 2020 год. Процесс работ. Исследование нематериковых напластований в шурфах. 1 - шурф 10, вид с Ю; 2 - шурф 8, вид с Ю.

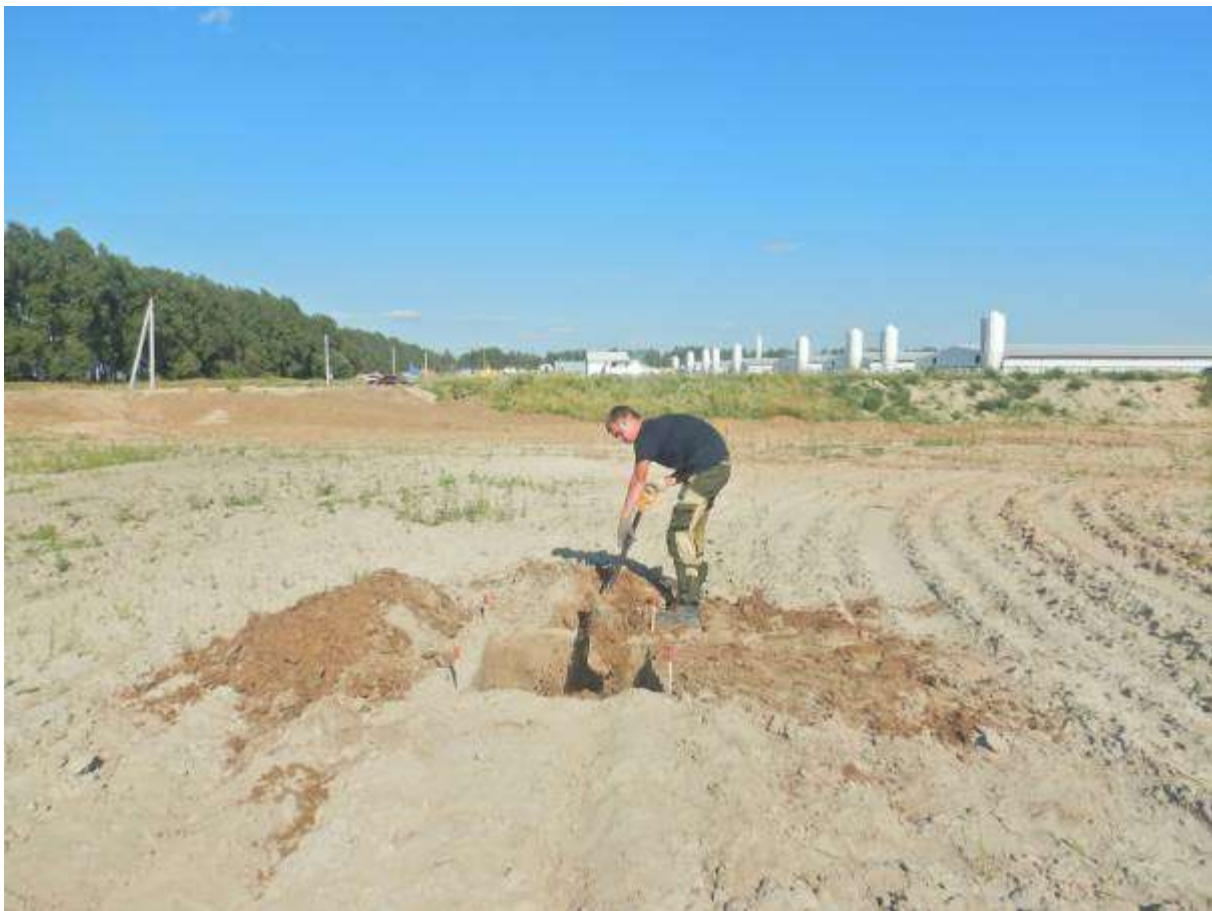
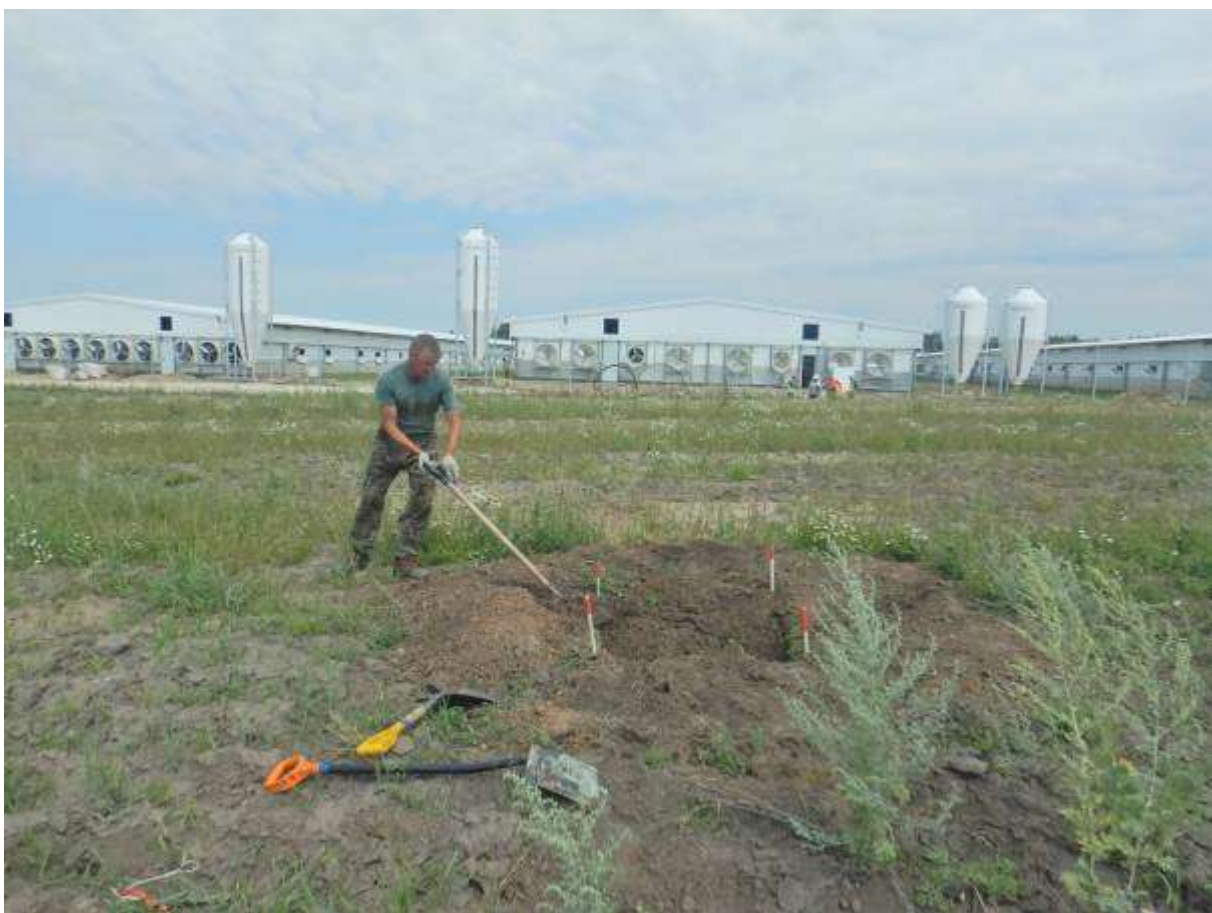
Илл. 16. Брянская область. Севский район. С. Сенное. 2020 год. Процесс работ. Рекультивация шурфов. 1 - шурф 1, вид с З; 2 - шурф 9, вид с Ю.

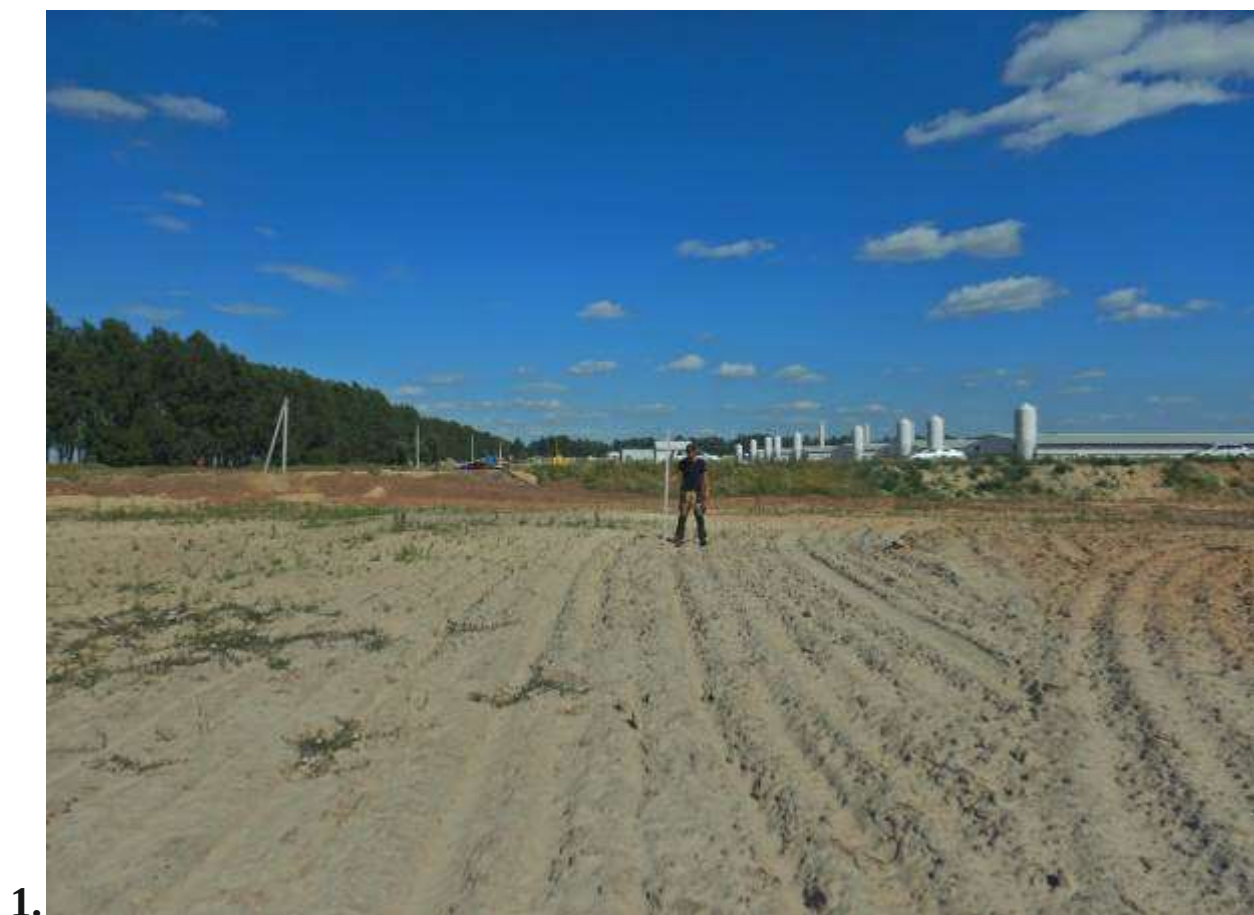
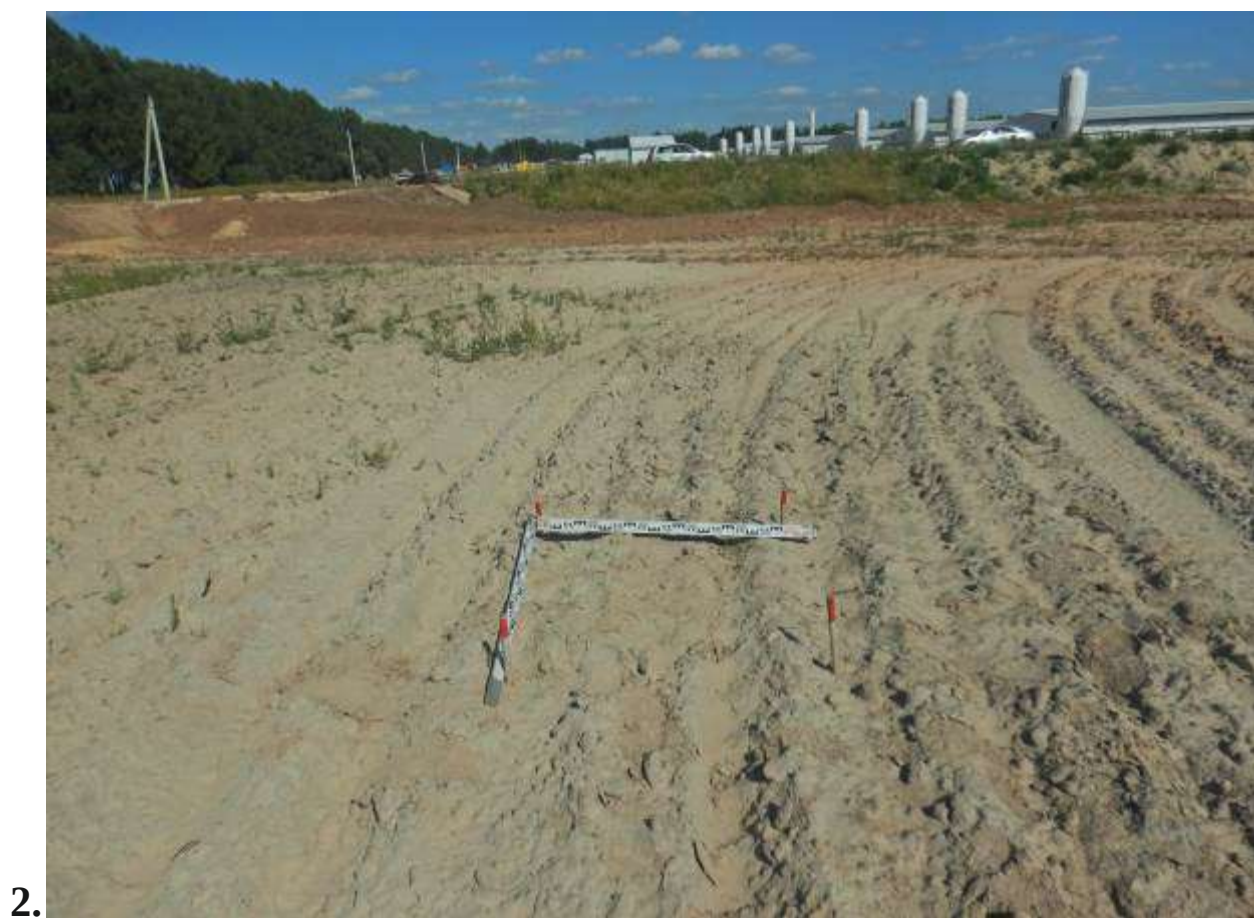
Илл. 17. Брянская область. Севский район. С. Сенное. 2020 год. Шурф 1.  
1 - место закладки, вид с 3; 2 - дневная поверхность, вид с 3.

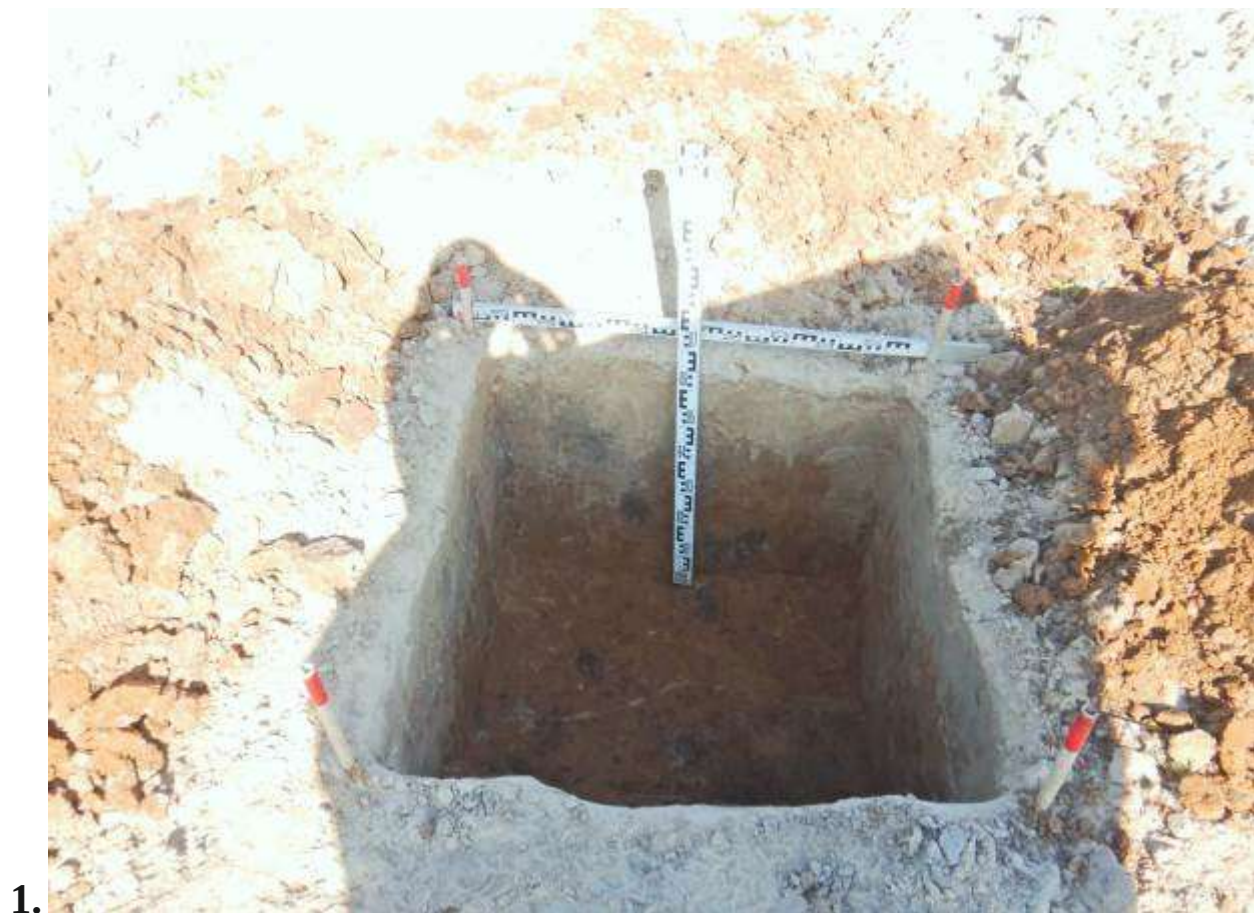
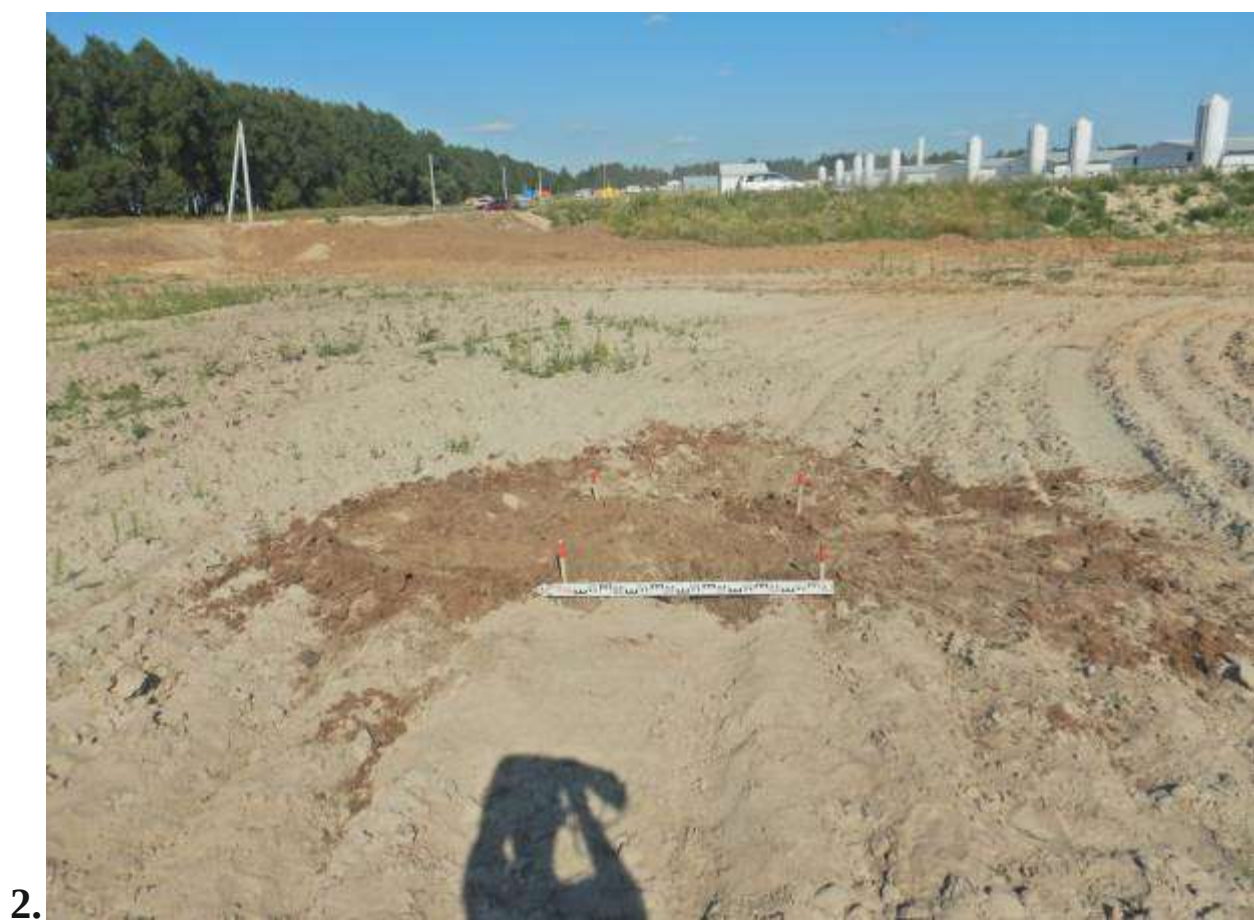
Илл. 18. Брянская область. Севский район. С. Сенное. 2020 год. Шурф 1.  
1 - 3-й пласт (материк), вид с З; 2 - восточный борт, вид с З.

Стратиграфия шурфа (по профилю восточного борта): 0-0,25 м – желто-серый гумусированный суглинок; 0,25-0,5 м – тёмно-коричневый гумусированный суглинок. Ниже 0,5 м – материк – красно-коричневая глина.

По результатам изучения шурфа археологических предметов и признаков культурного слоя не прослежено.

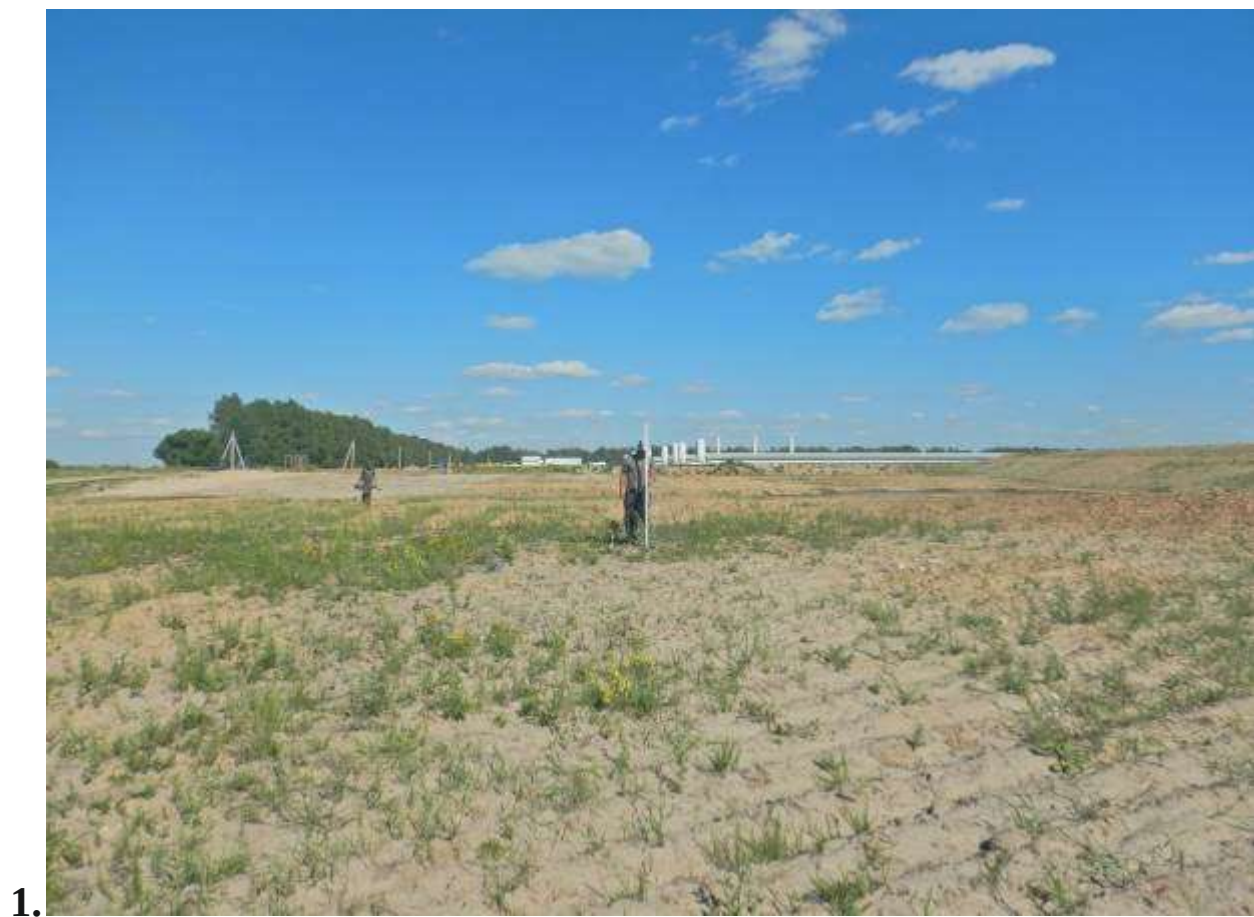
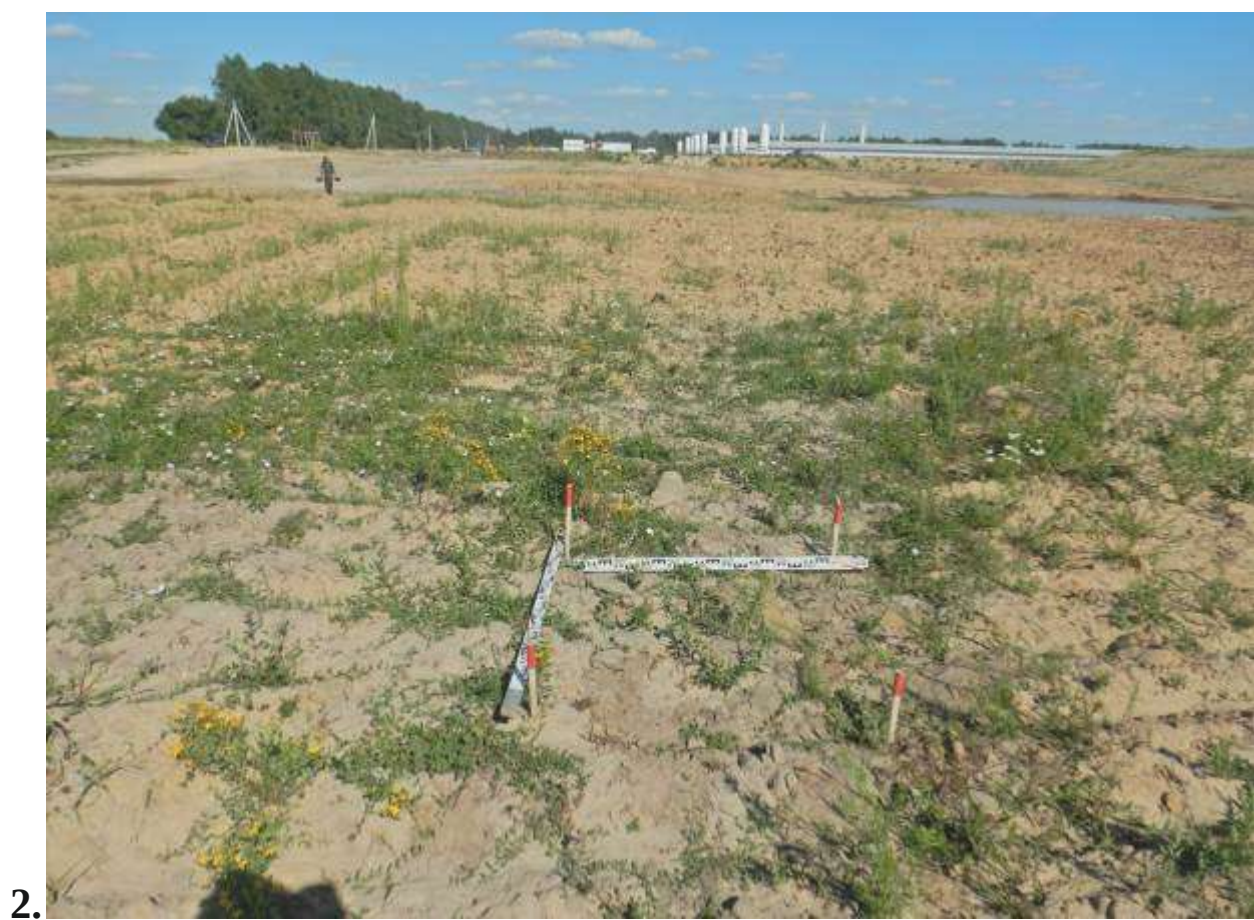
Илл. 20. Брянская область. Севский район. С. Сенное. 2020 год. Шурф 2.  
1 - место закладки, вид с 3; 2 - дневная поверхность, вид с 3.

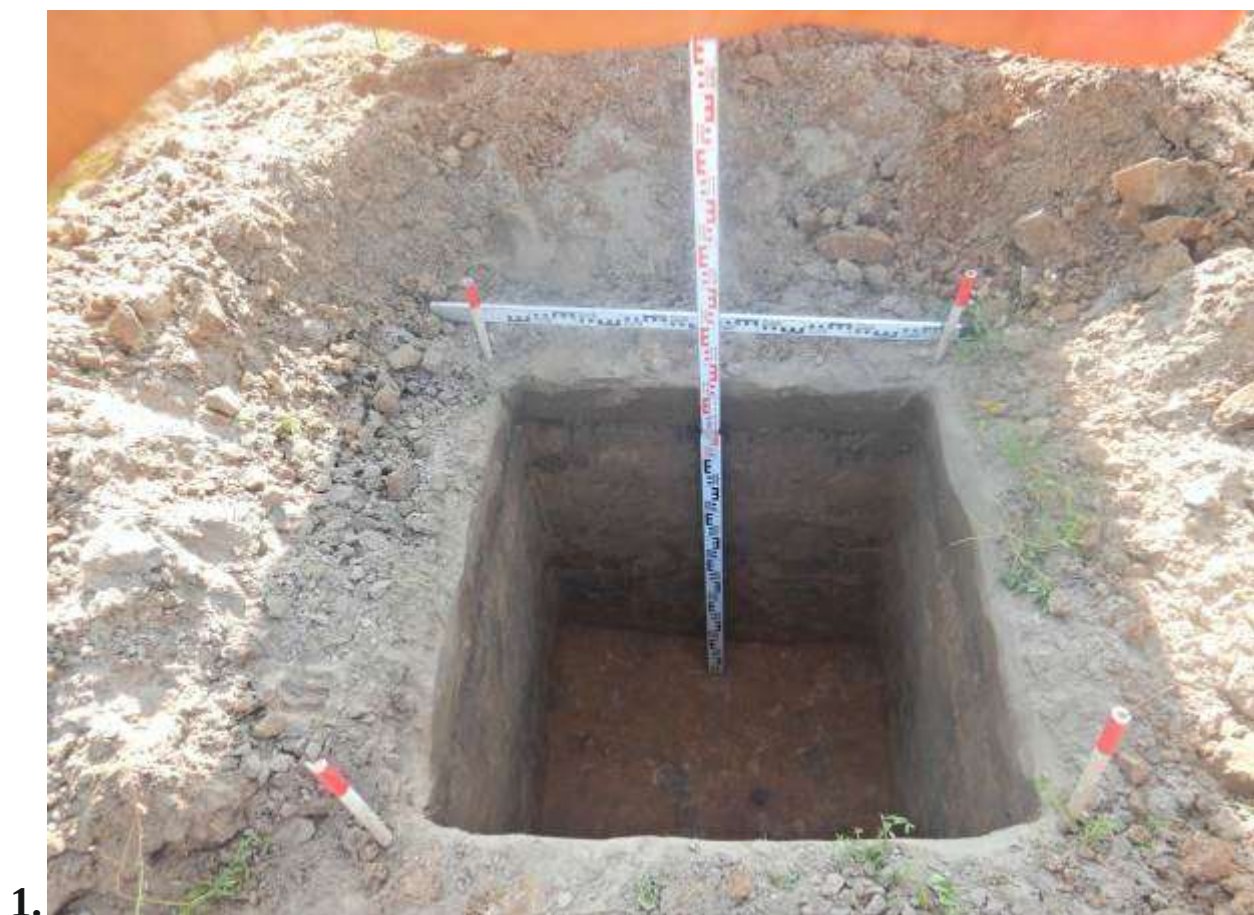
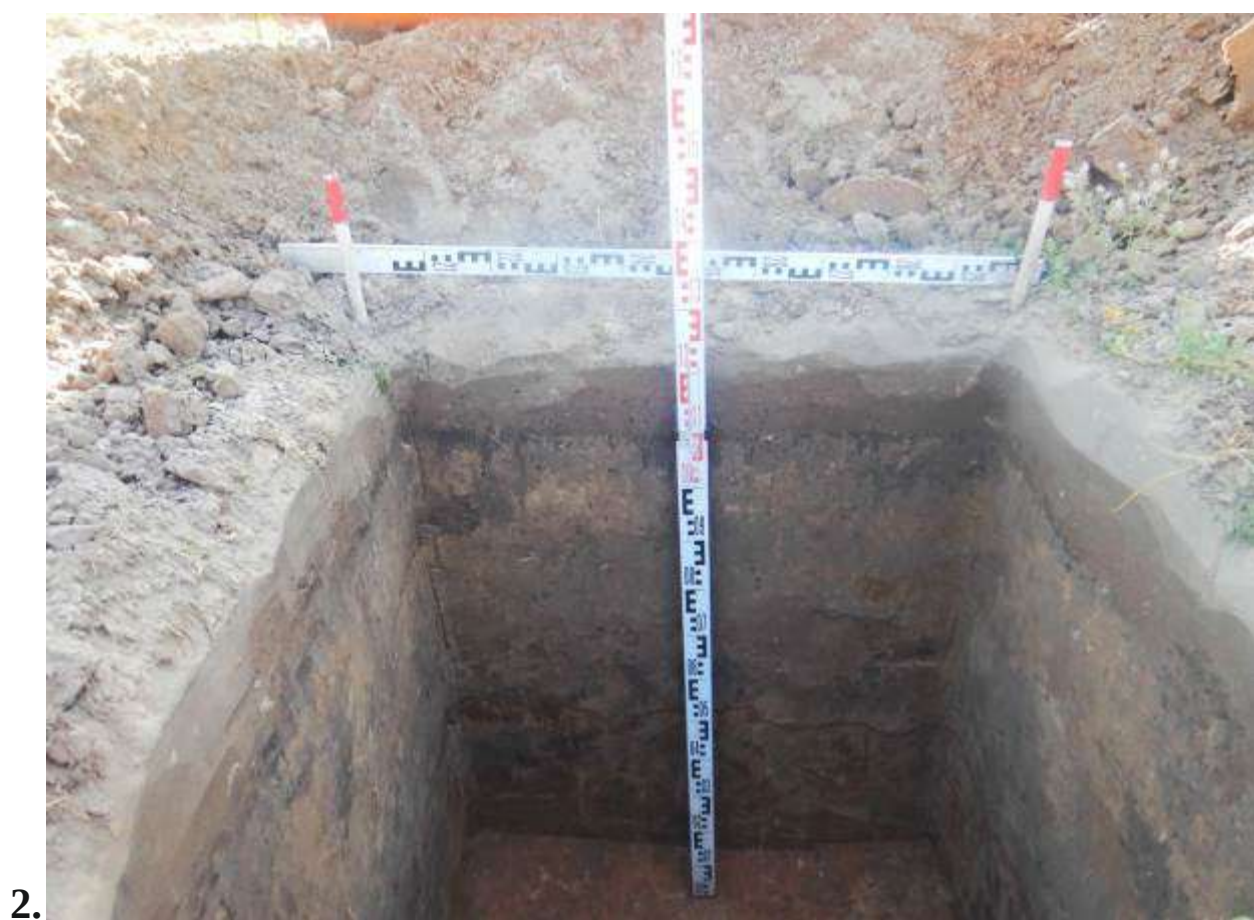
Илл. 21. Брянская область. Севский район. С. Сенное. 2020 год. Шурф 2.  
1 - 6-й пласт (материк), вид с 3; 2 - восточный борт, вид с 3.
