**АКТ**  
**государственной историко-культурной экспертизы**  
**документации, содержащей результаты исследований,**  
**в соответствии с которыми определяется наличие или**  
**отсутствие объектов, обладающих признаками объекта культурного**  
**наследия, на земельных участках, подлежащих воздействию земляных,**  
**строительных, мелиоративных и (или) хозяйственных работ**

**О Т Ч Ё Т**  
**по договору № 0904-2020**  
**на проведение археологического обследования земельного участка,**  
**предназначенного для строительства объекта:**  
**«Комплекс зданий и сооружений по искусственному осеменению,**  
**воспроизводству и откорму свиней, свиноводческого комплекса № 5**  
**близ н.п. Сенное, Севского района Брянской области»**  
**с подъездной автомобильной дорогой (S=21,94 га)**

**8. Объект экспертизы** – в соответствии с п. 11-1е) Положения – документация, содержащая результаты исследований, в соответствии с которыми определяется наличие или отсутствие объектов, обладающих признаками объекта культурного наследия, на земельных участках, подлежащих воздействию земляных, строительных, мелиоративных и (или) хозяйственных работ - «Отчет по договору № 0904-2020 на проведение археологич

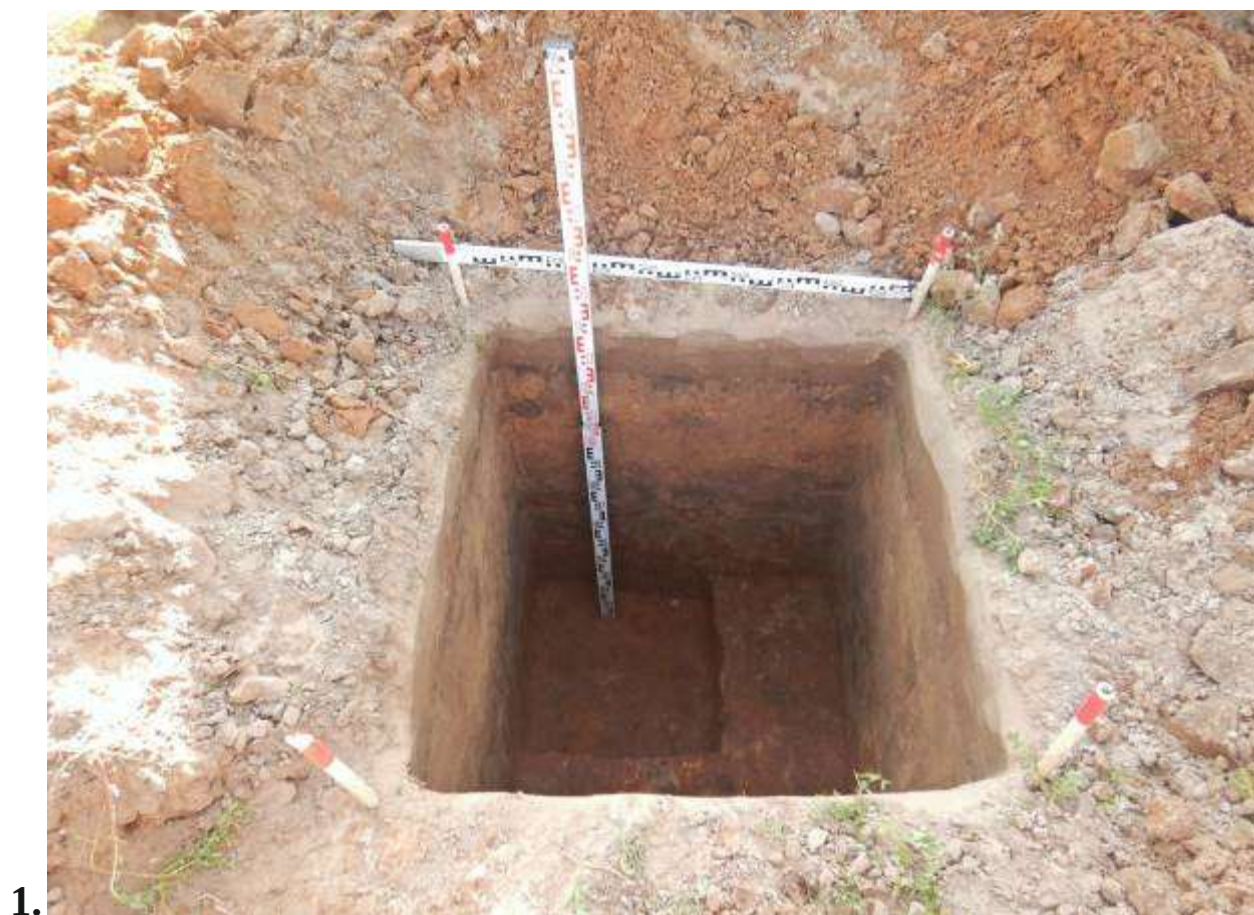
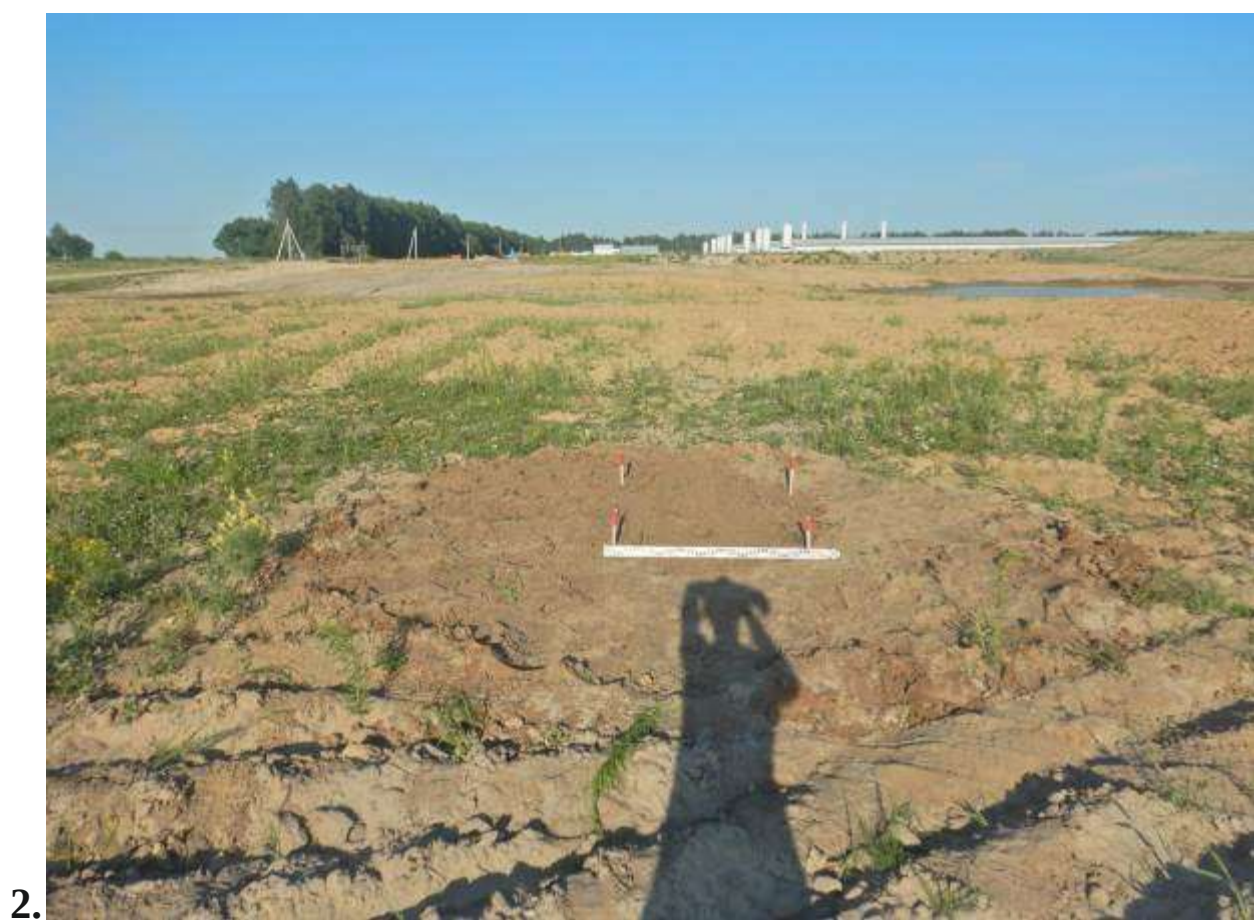
Илл. 21. Брянская область. Севский район. С. Сенное. 2020 год. Шурф 2.  
1 - 6-й пласт (материк), вид с 3; 2 - восточный борт, вид с 3.

Стратиграфия шурфа (по профилю восточного борта): 0-0,15 м – тёмно-серый гумусированный суглинок; 0,15-0,65 м – желто-серая гумусированная супесь; 0,65-1,25 м – серо-коричневый слабо гумусированный суглинок. Ниже 1,25 м – материк – красно-коричневая глина.

По результатам изучения шурфа археологических предметов и признаков культурного слоя не прослежено.

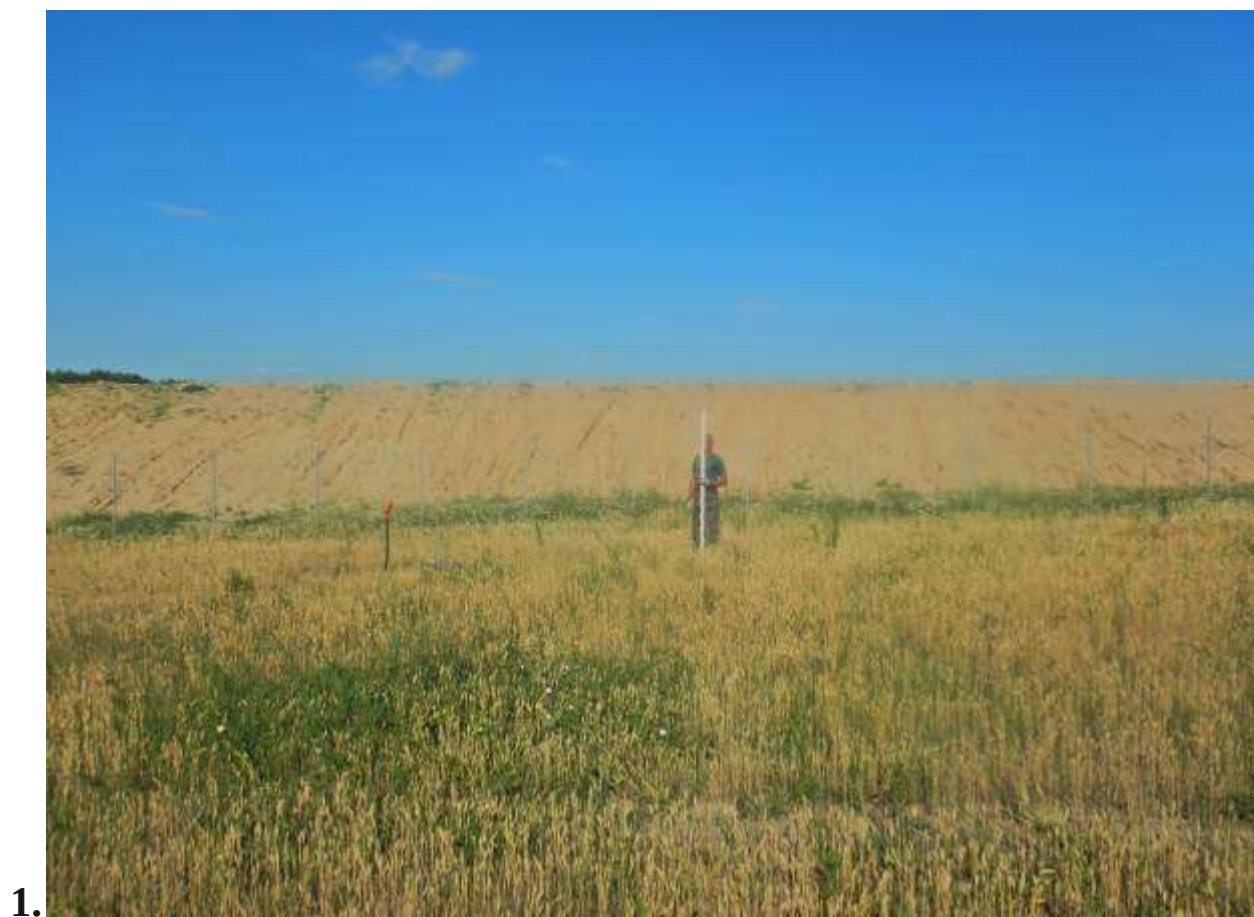
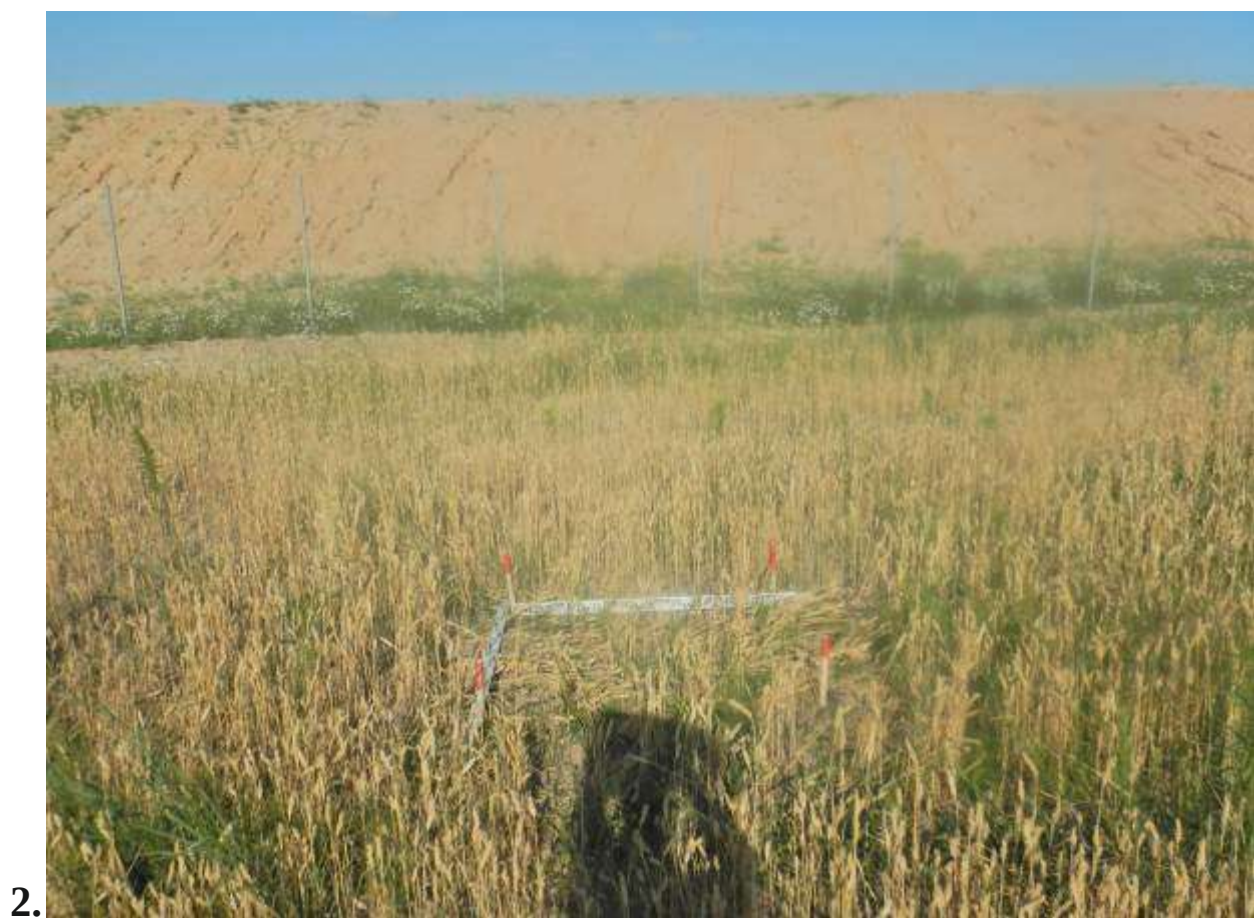
Илл. 23. Брянская область. Севский район. С. Сенное. 2020 год. Шурф 3.  
1 - место закладки, вид с 3; 2 - дневная поверхность, вид с 3.

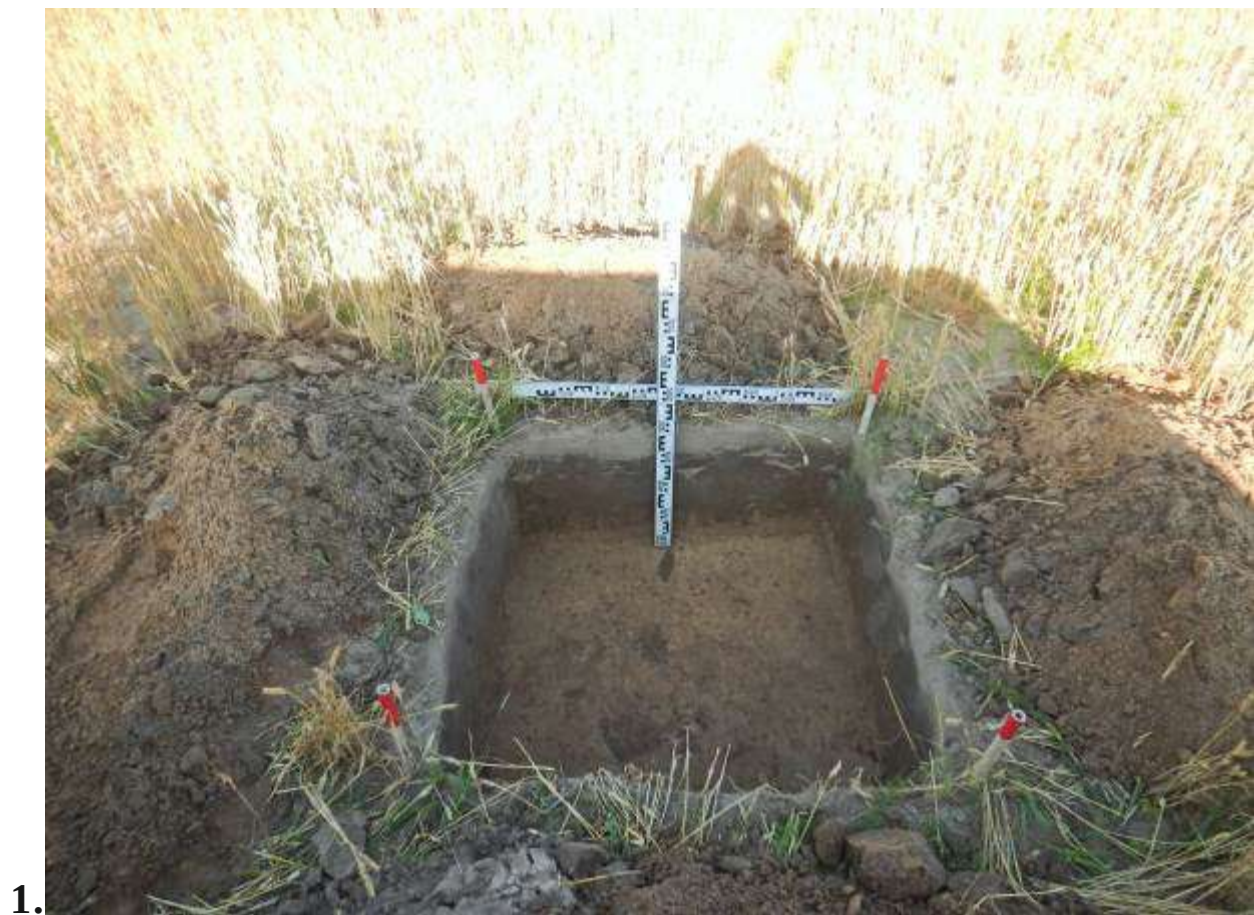
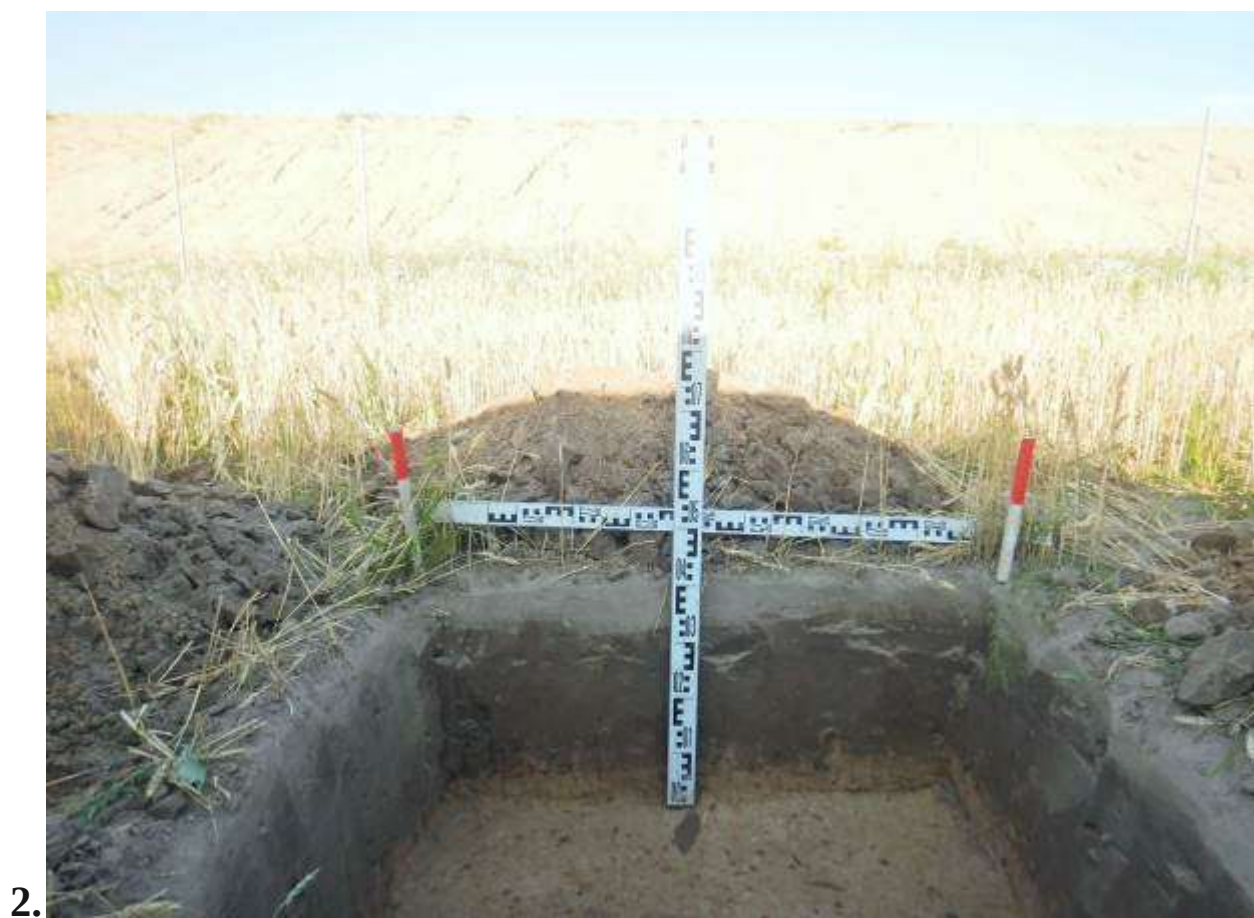
Илл. 24. Брянская область. Севский район. С. Сенное. 2020 год. Шурф 3.  
1 - 2-й пласт (материк), вид с 3; 2 - восточный борт, вид с 3.

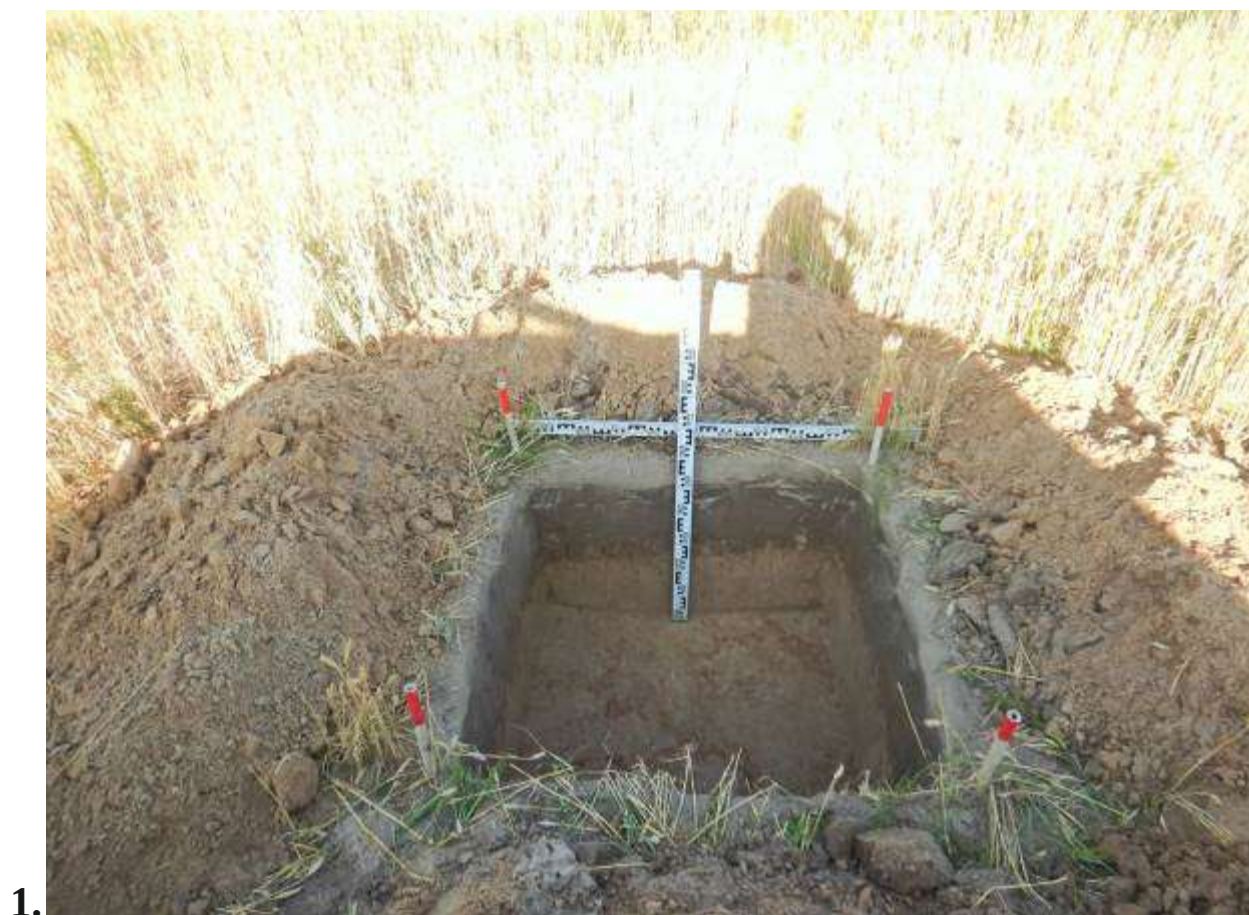
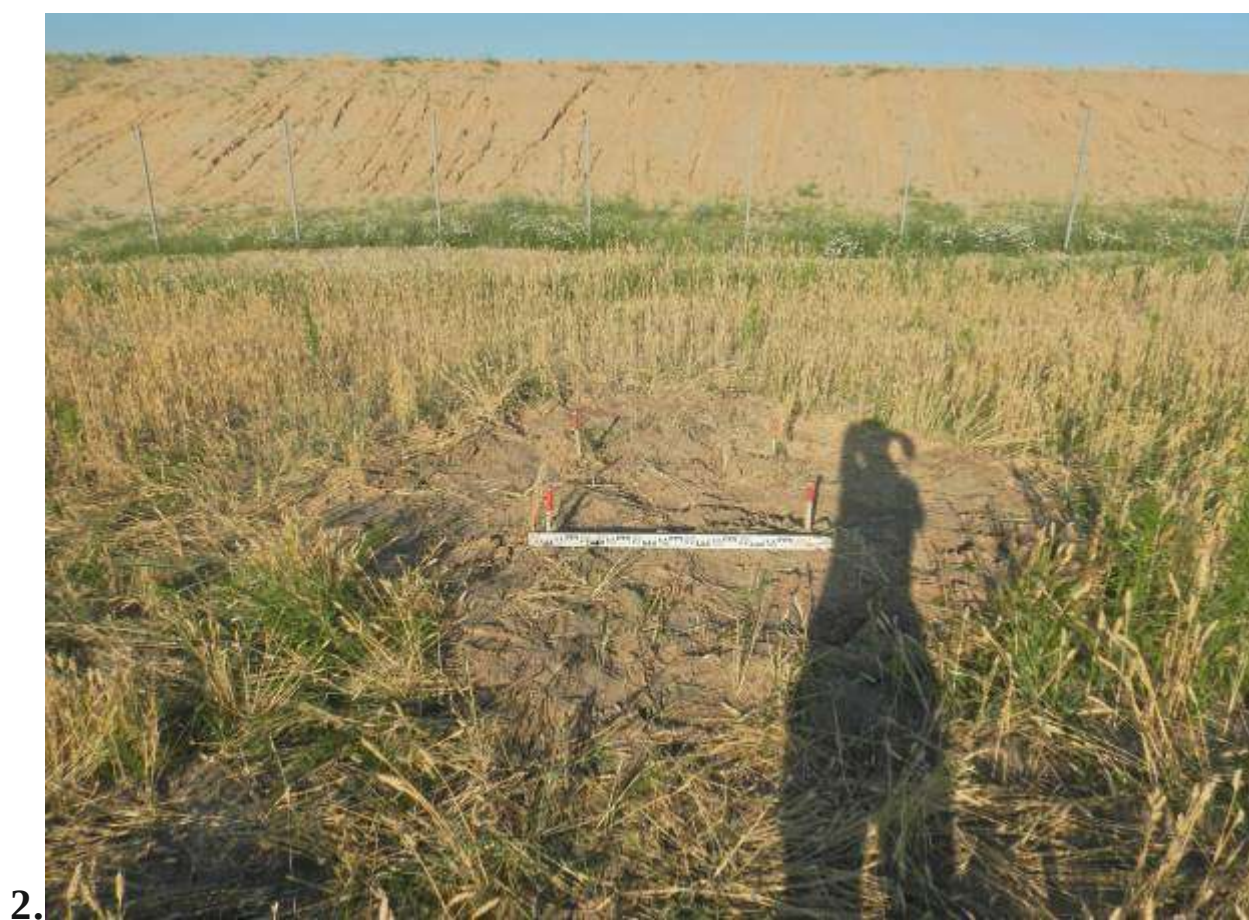
Стратиграфия шурфа (по профилю восточного борта): 0-0,3 м – тёмно-серый гумусированный суглинок; 0,3-0,4 м – светло-серый гумусированный суглинок. Ниже 0,4 м – материк – светло-серая глина.

По результатам изучения шурфа археологических предметов и признаков культурного слоя не прослежено.

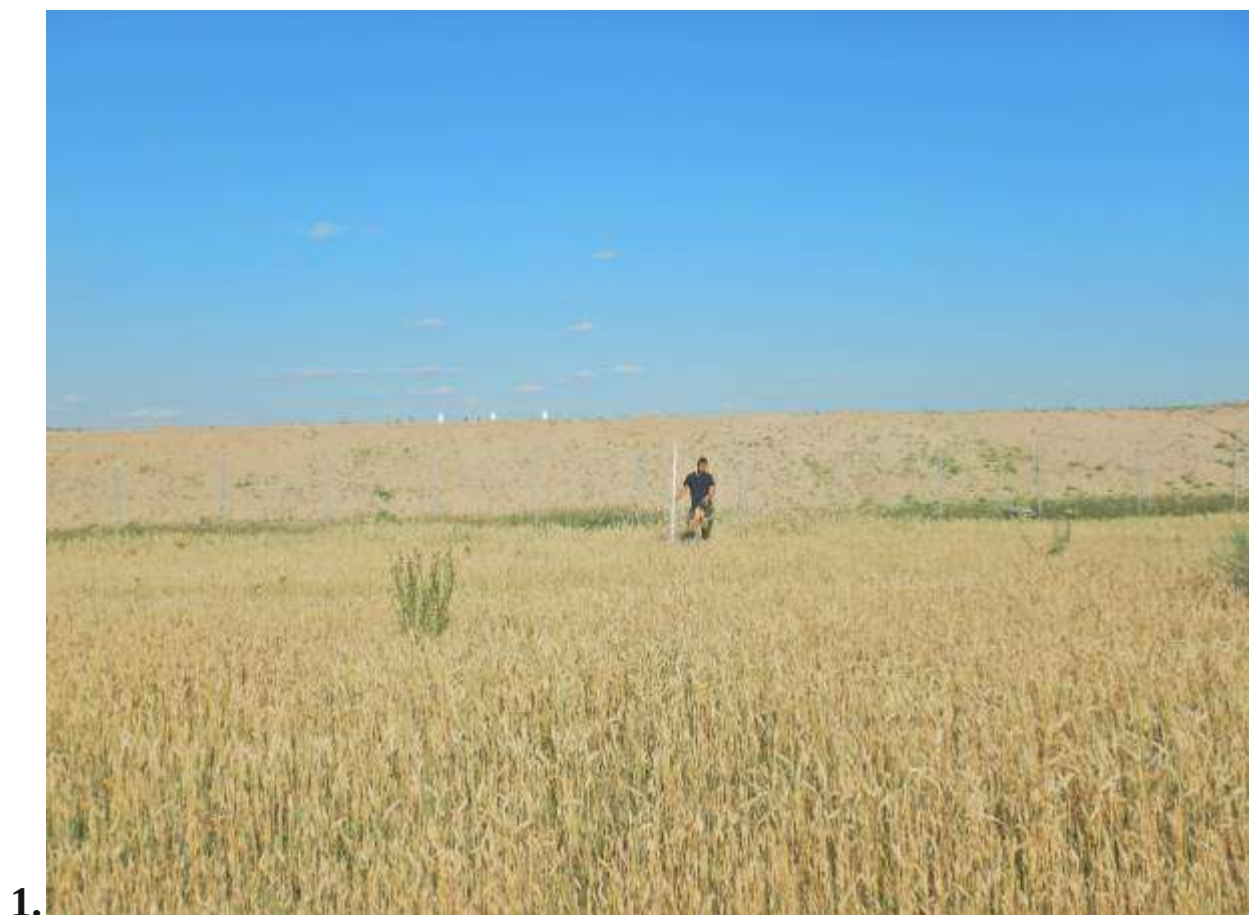
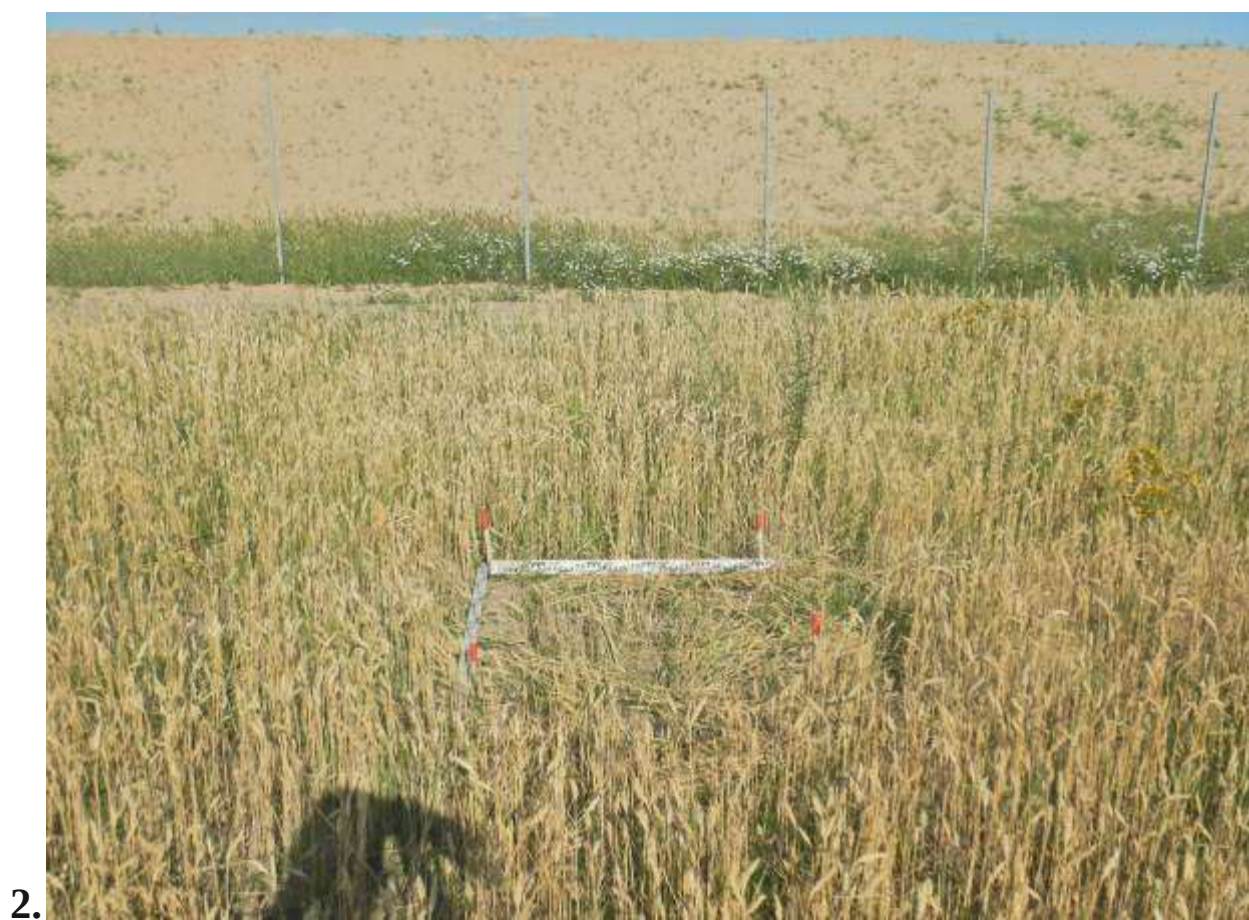
Илл. 26. Брянская область. Севский район. С. Сенное. 2020 год. Шурф 4.  
1 - место закладки, вид с 3; 2 - дневная поверхность, вид с 3.

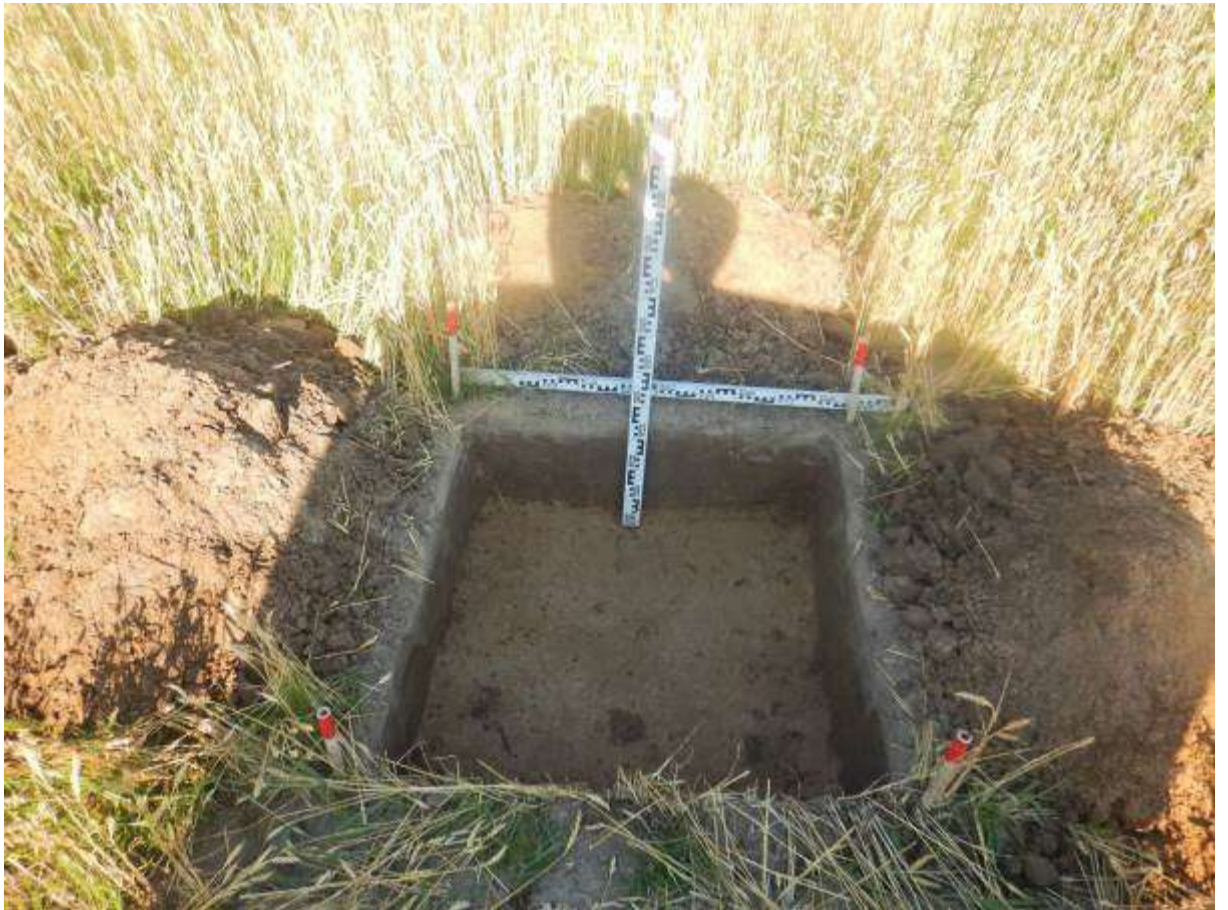
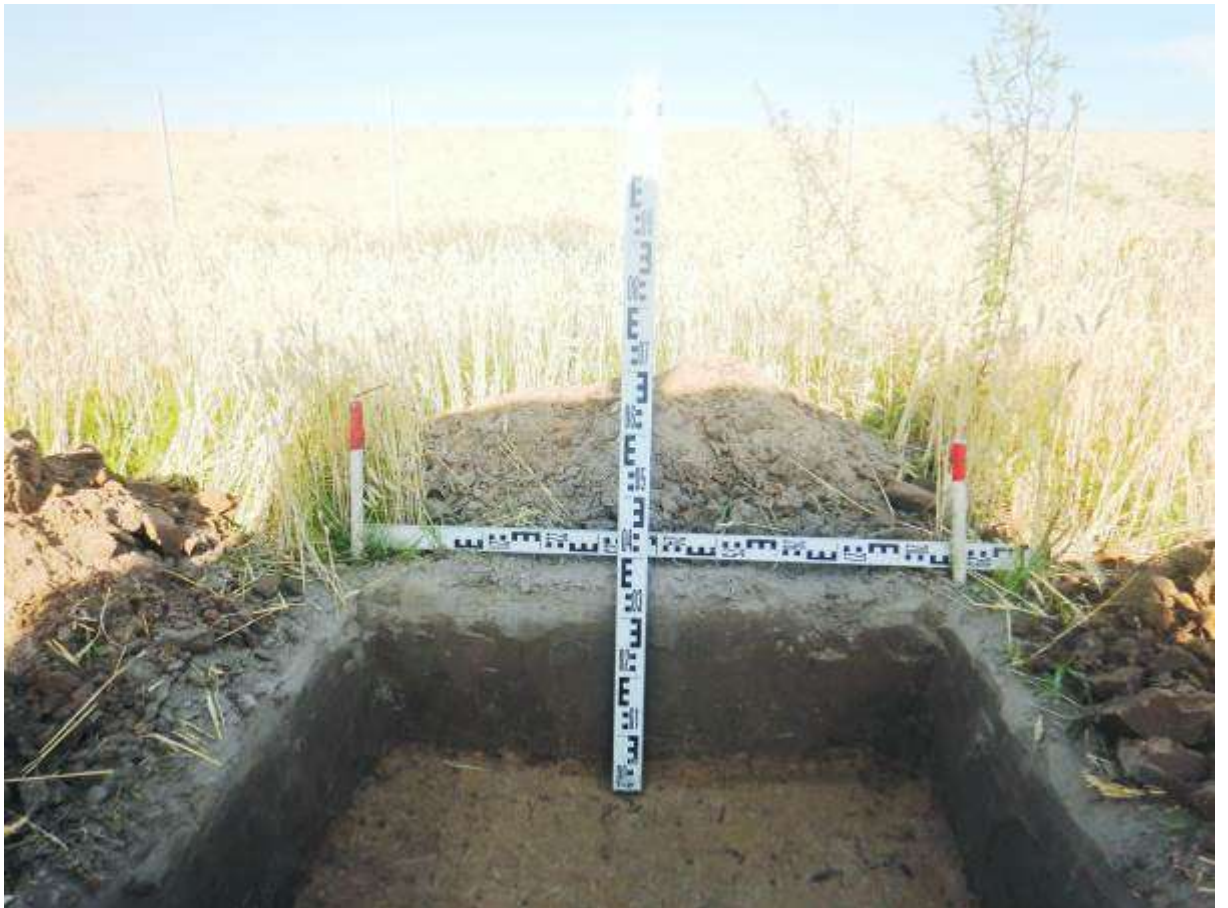
Илл. 27. Брянская область. Севский район. С. Сенное. 2020 год. Шурф 4.  
1 - 2-й пласт (материк), вид с З; 2 - восточный борт, вид с З.

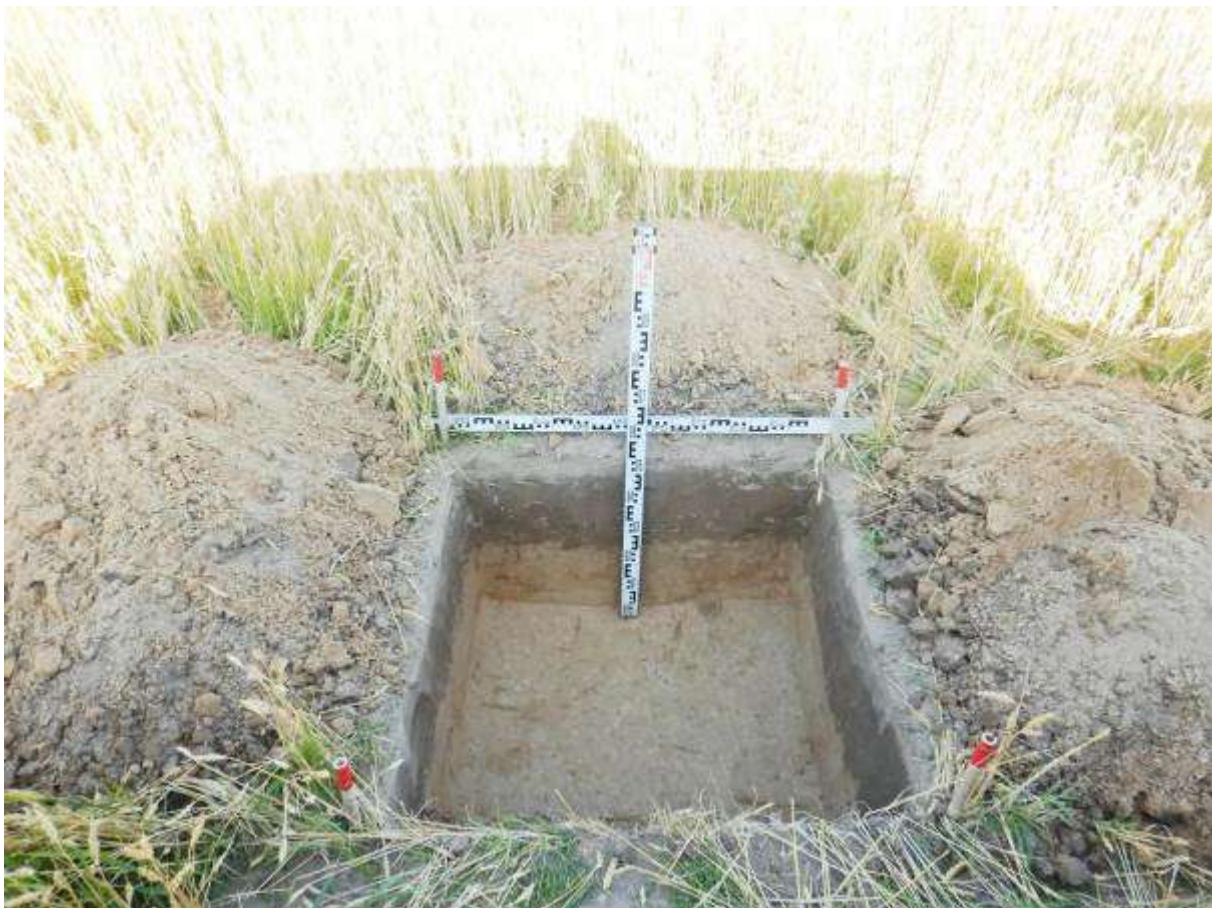
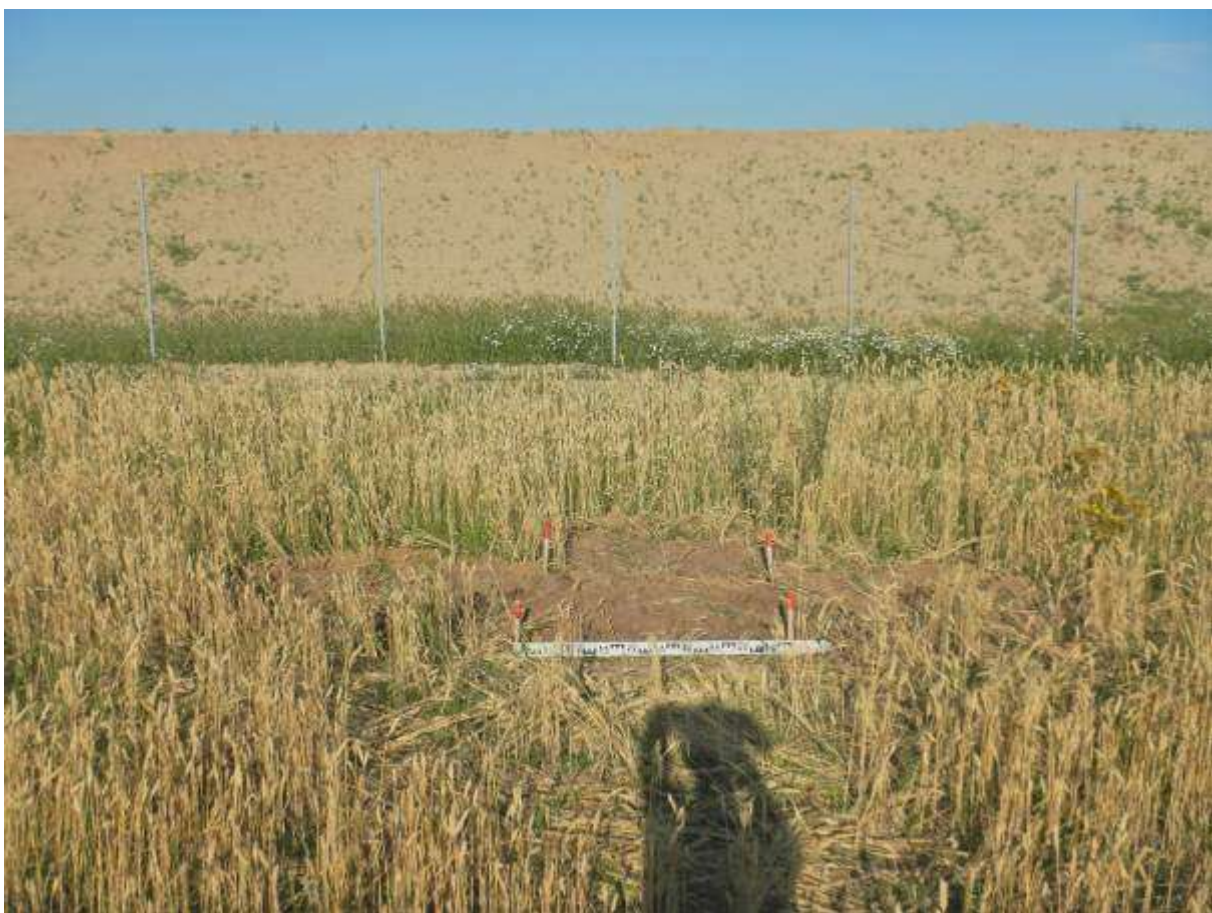
Илл. 28. Брянская область. Севский район. С. Сенное. 2020 год. Шурф 4.  
1 - контрольный прокоп, вид с 3; 2 - рекультивированный шурф, вид с 3.

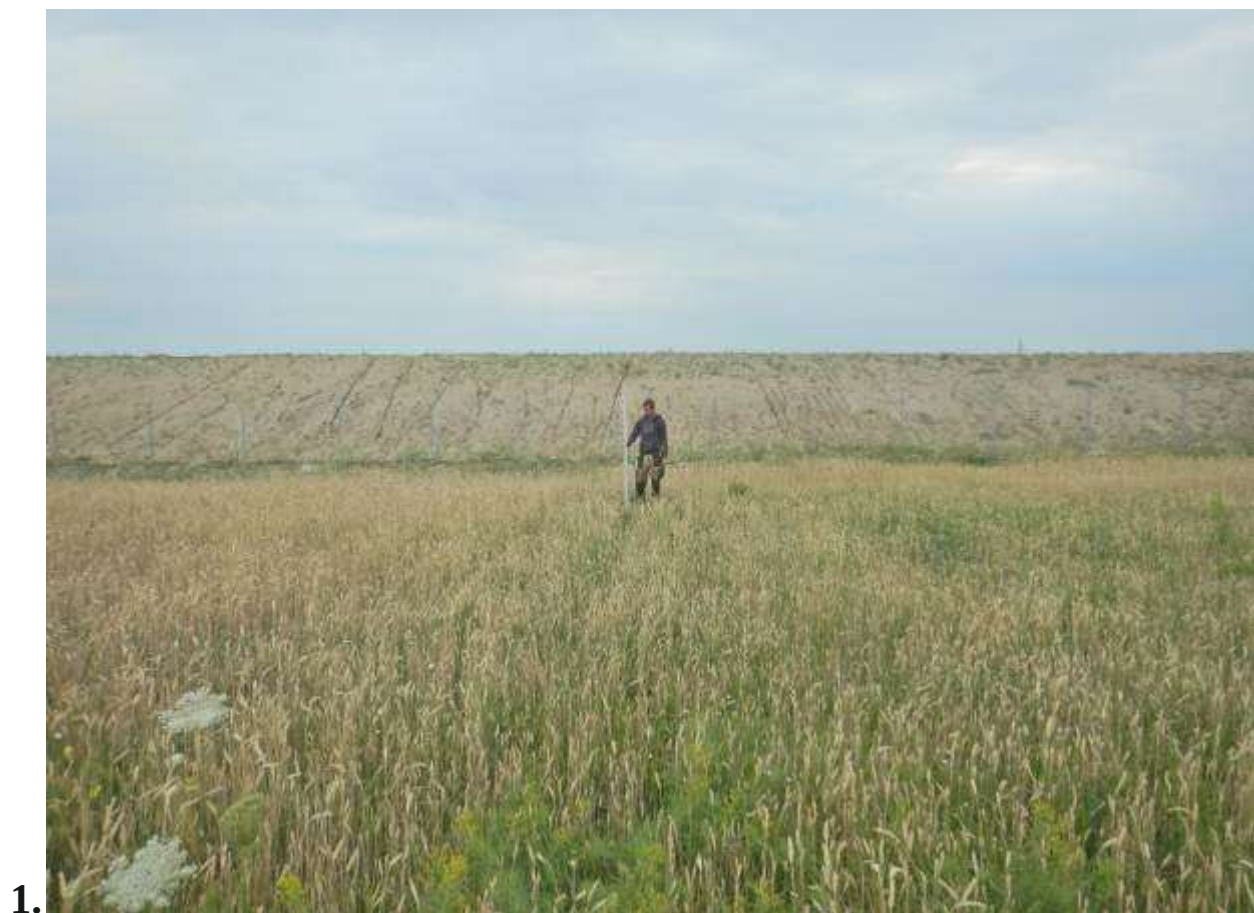
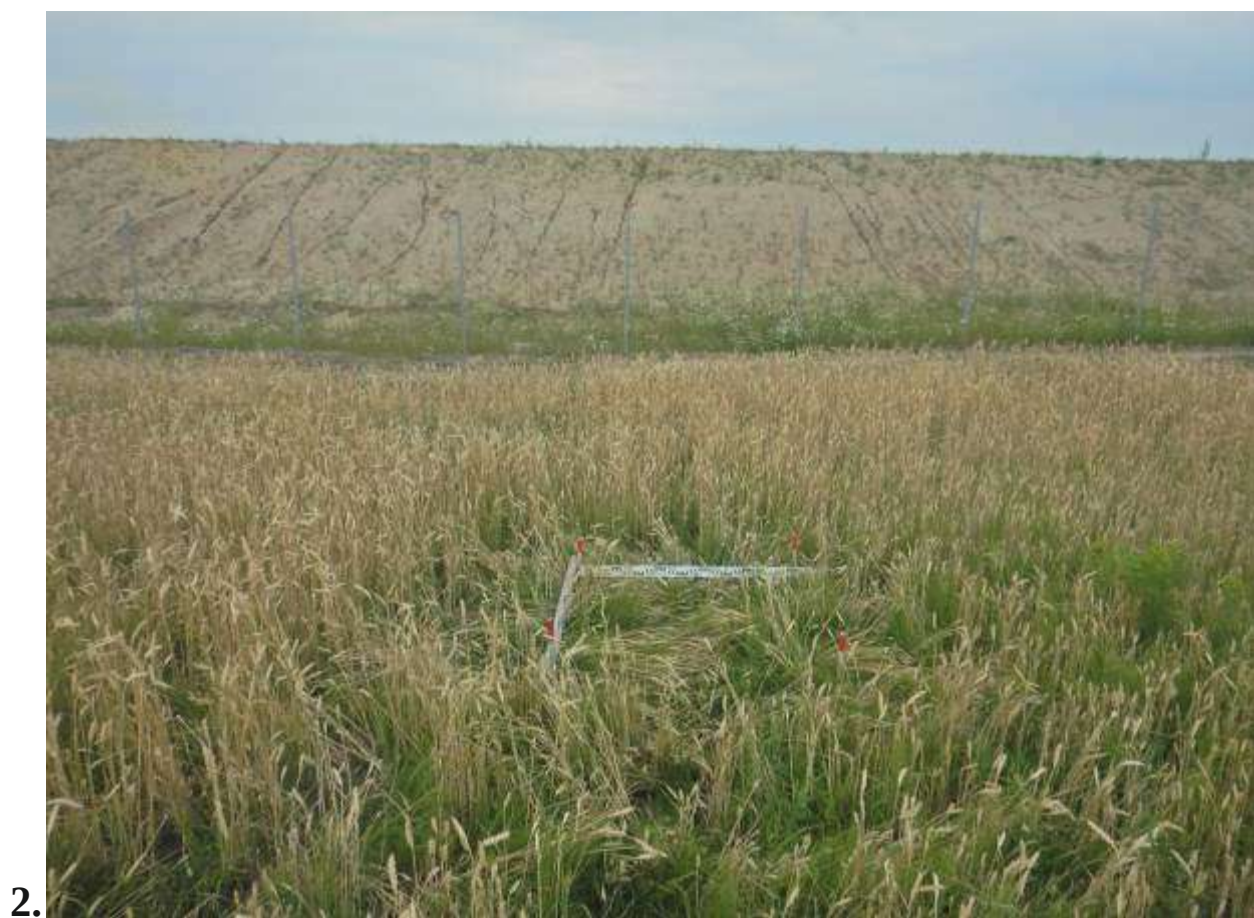
Илл. 29. Брянская область. Севский район. С. Сенное. 2020 год. Шурф 5.  
1 - место закладки, вид с 3; 2 - дневная поверхность, вид с 3.

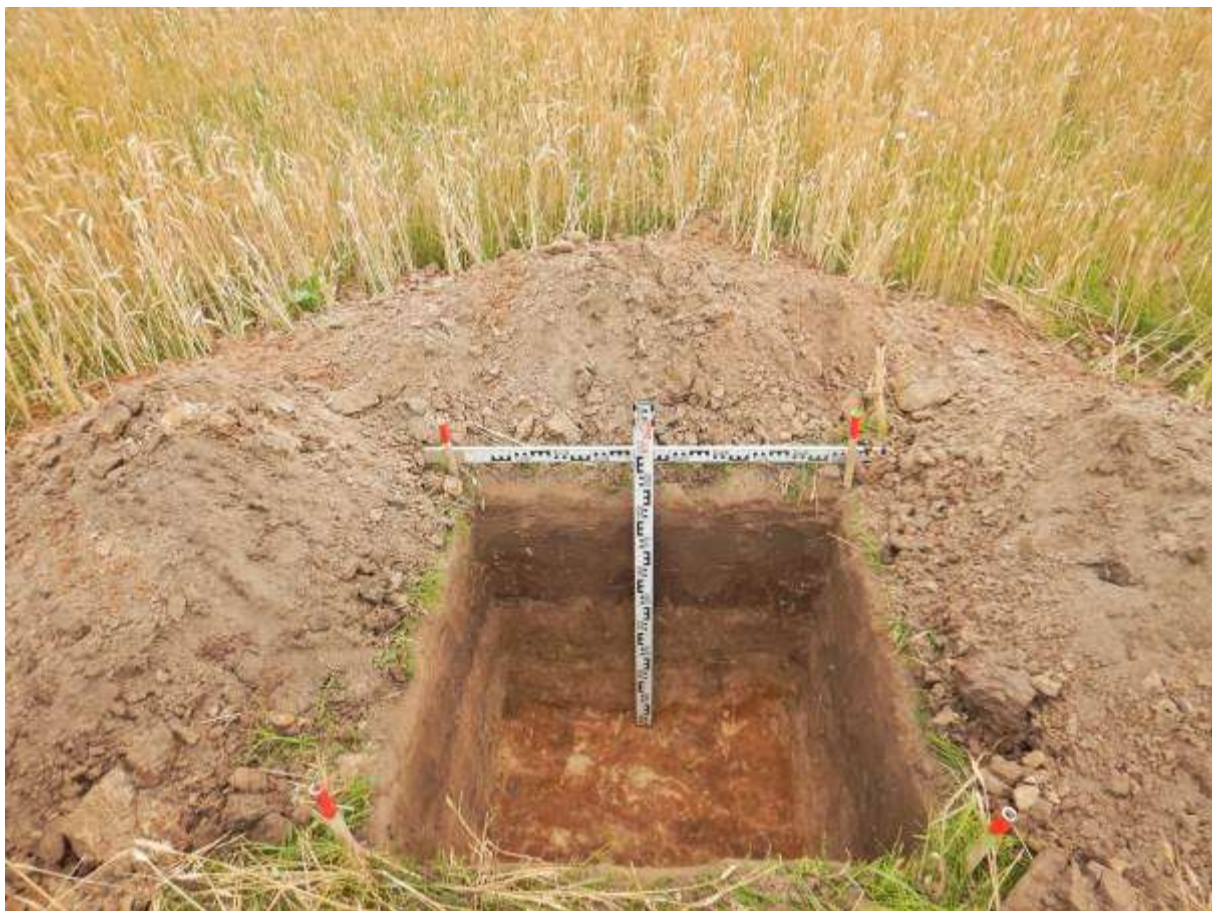
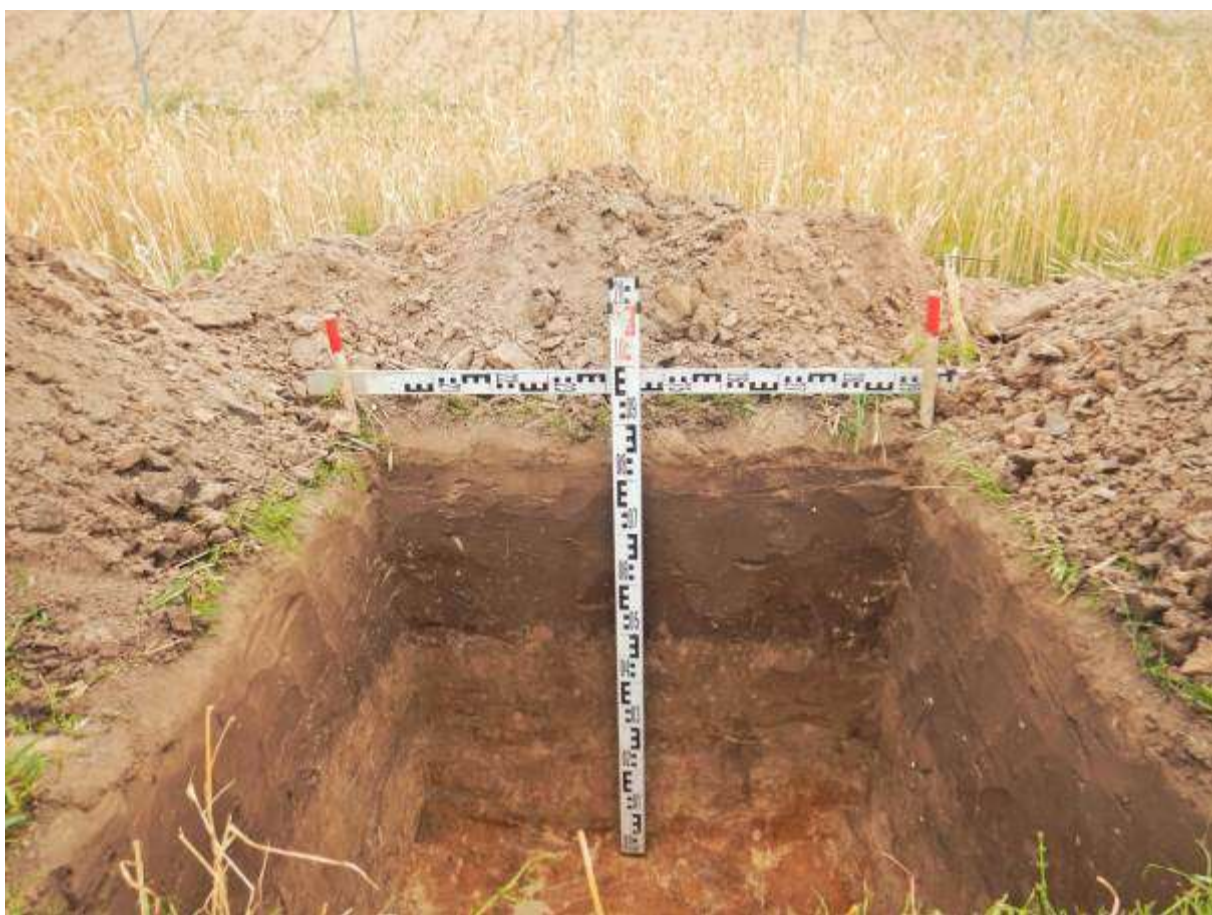
Илл. 30. Брянская область. Севский район. С. Сенное. 2020 год. Шурф 5.  
1 - 4-й пласт (материк), вид с 3; 2 - восточный борт, вид с 3.
