**АКТ**  
**государственной историко-культурной экспертизы**  
**документации, содержащей результаты исследований,**  
**в соответствии с которыми определяется наличие или**  
**отсутствие объектов, обладающих признаками объекта культурного**  
**наследия, на земельных участках, подлежащих воздействию земляных,**  
**строительных, мелиоративных и (или) хозяйственных работ**

**О Т Ч Ё Т**  
**по договору № 0904-2020**  
**на проведение археологического обследования земельного участка,**  
**предназначенного для строительства объекта:**  
**«Комплекс зданий и сооружений по искусственному осеменению,**  
**воспроизводству и откорму свиней, свиноводческого комплекса № 5**  
**близ н.п. Сенное, Севского района Брянской области»**  
**с подъездной автомобильной дорогой (S=21,94 га)**

**8. Объект экспертизы** – в соответствии с п. 11-1е) Положения – документация, содержащая результаты исследований, в соответствии с которыми определяется наличие или отсутствие объектов, обладающих признаками объекта культурного наследия, на земельных участках, подлежащих воздействию земляных, строительных, мелиоративных и (или) хозяйственных работ - «Отчет по договору № 0904-2020 на проведение археологич

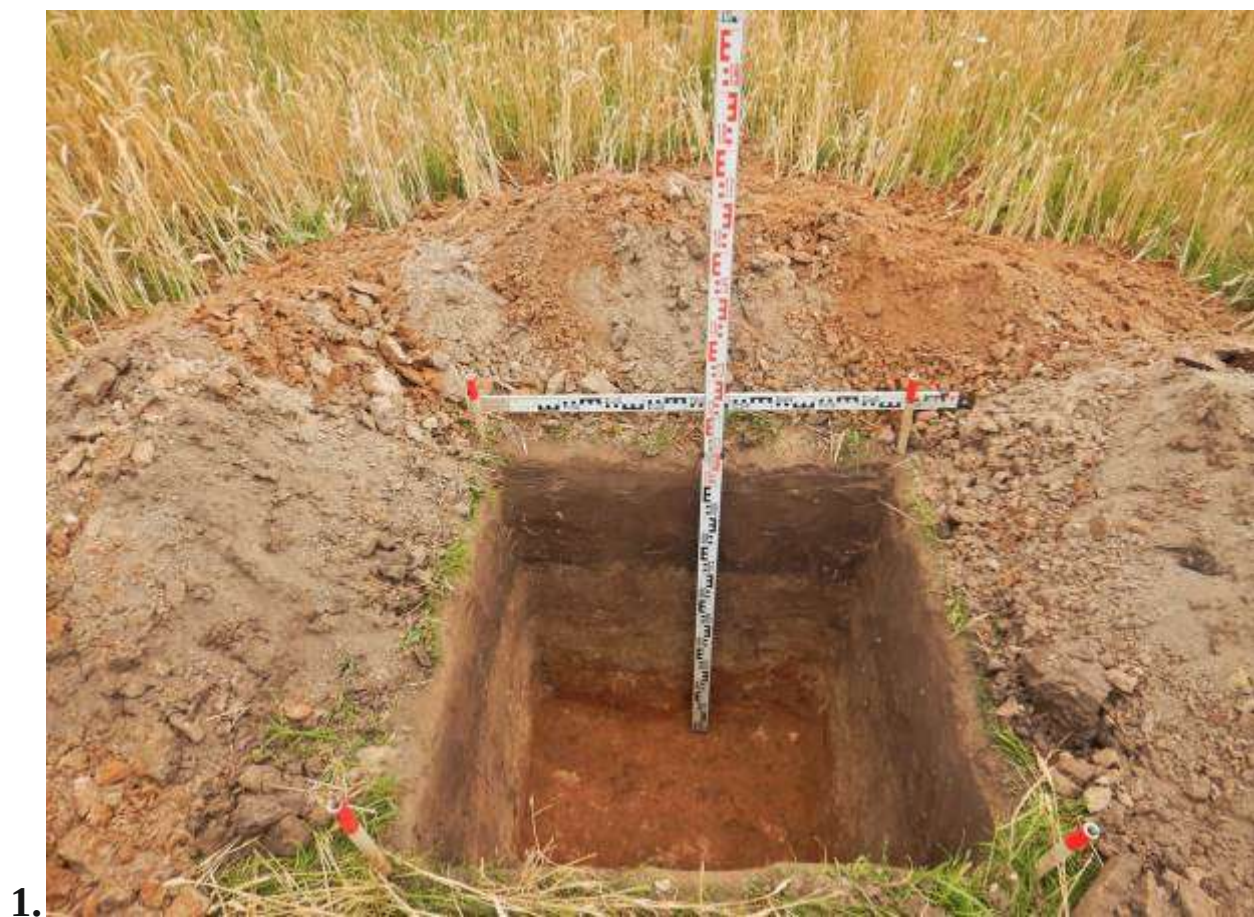
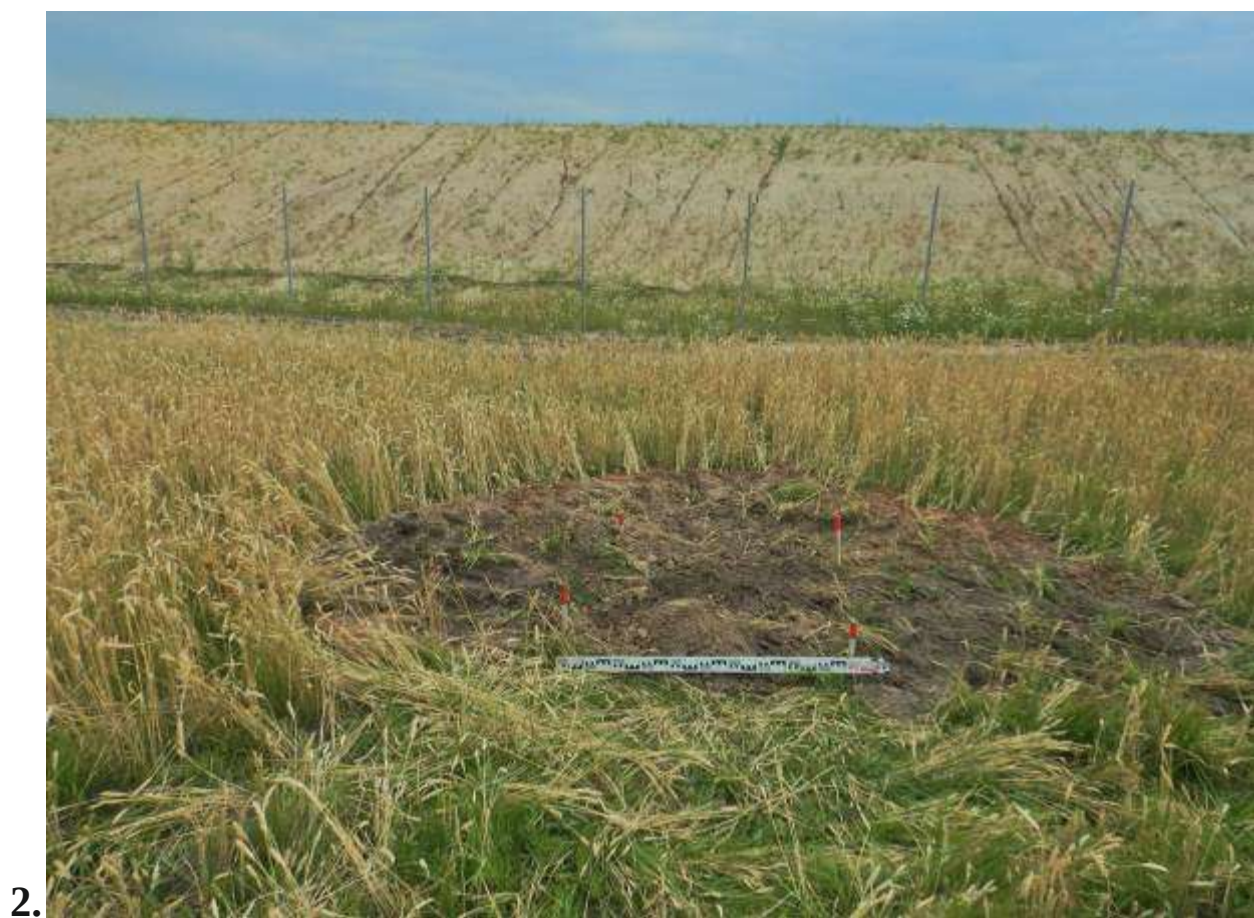
Илл. 30. Брянская область. Севский район. С. Сенное. 2020 год. Шурф 5.  
1 - 4-й пласт (материк), вид с 3; 2 - восточный борт, вид с 3.

Стратиграфия шурфа (по профилю восточного борта): 0-0,35 м – тёмно-серый гумусированный суглинок; 0,35-0,85 м – серо-коричневым слабо-гумусированный суглинок. Ниже 0,85 м – материк – красно-коричневая глина.

По результатам изучения шурфа археологических предметов и признаков культурного слоя не прослежено.

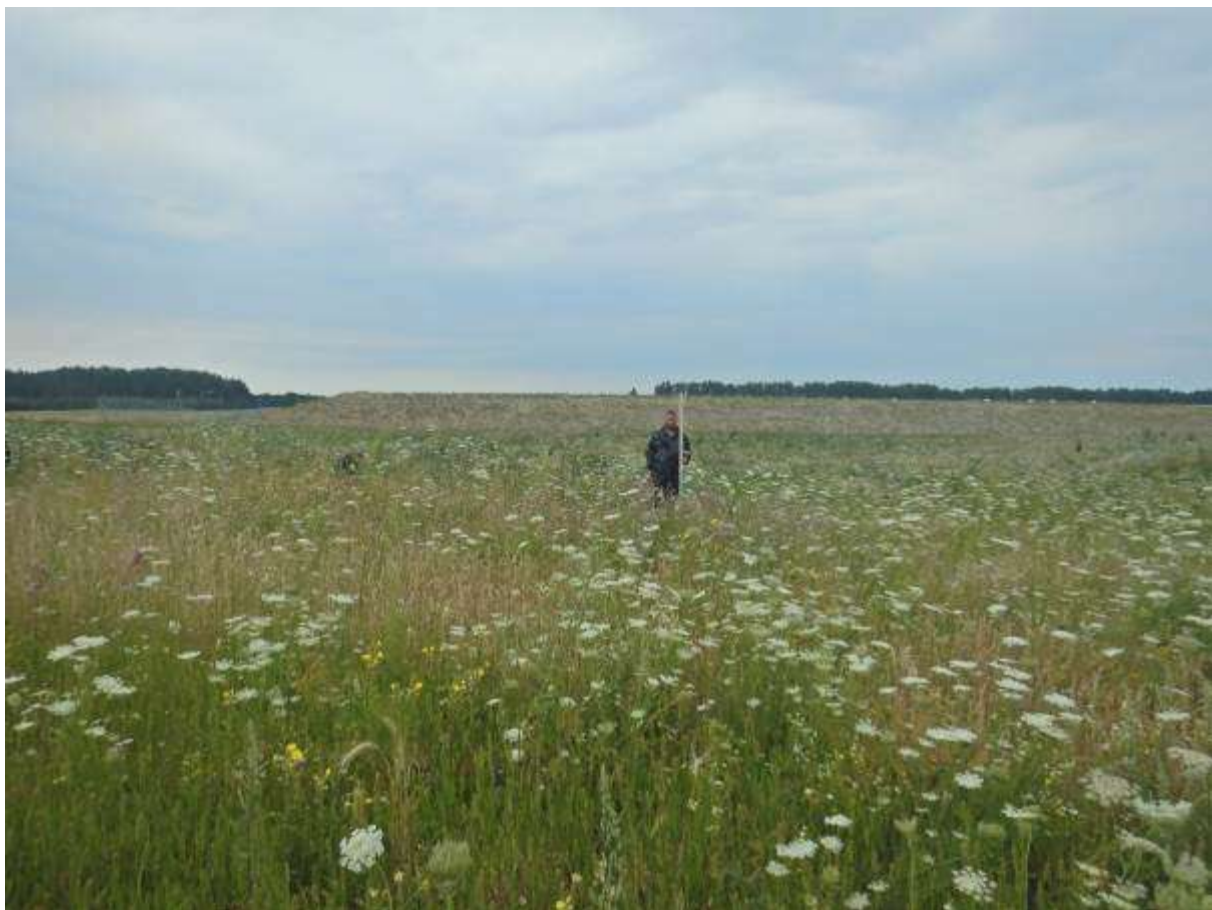
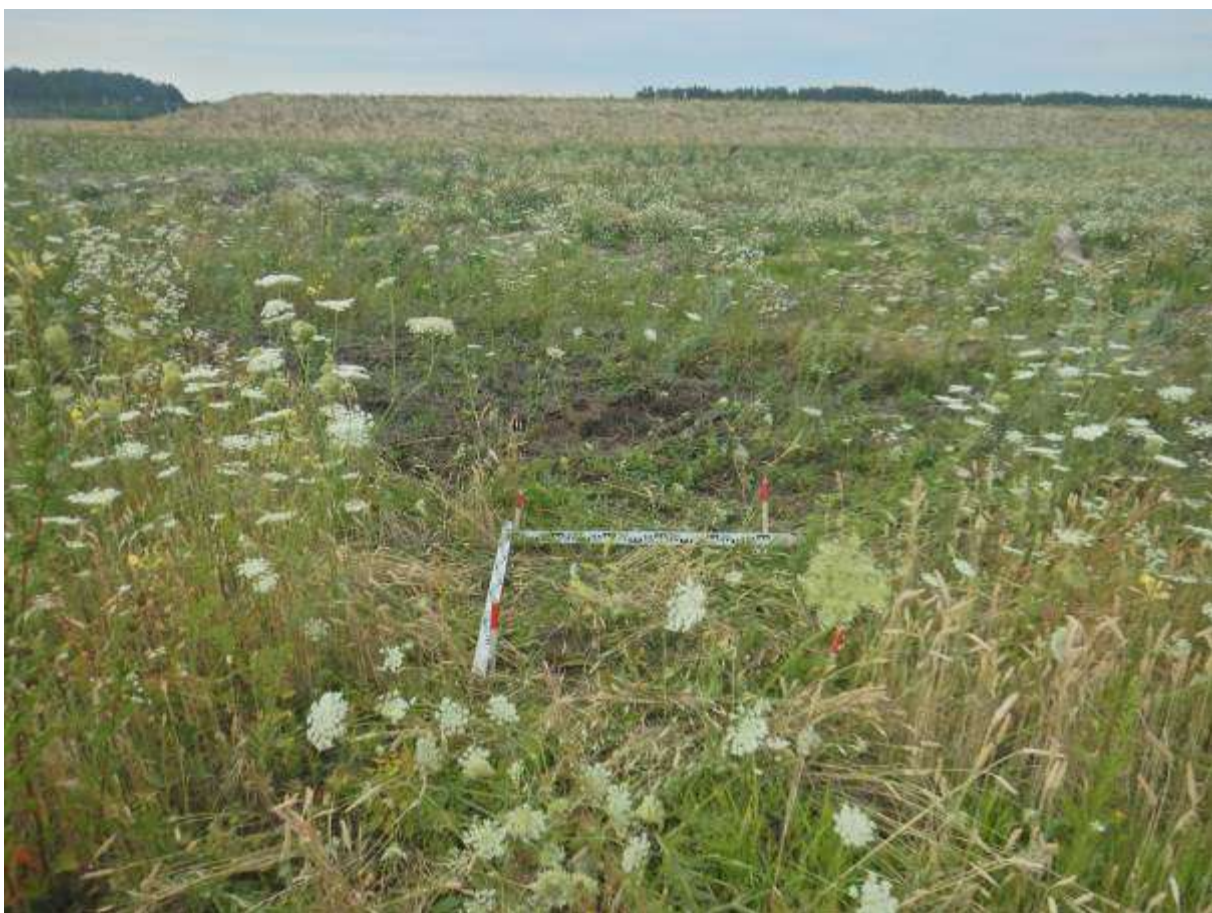
Илл. 32. Брянская область. Севский район. С. Сенное. 2020 год. Шурф 6.  
1 - место закладки, вид с Ю; 2 - дневная поверхность, вид с Ю.

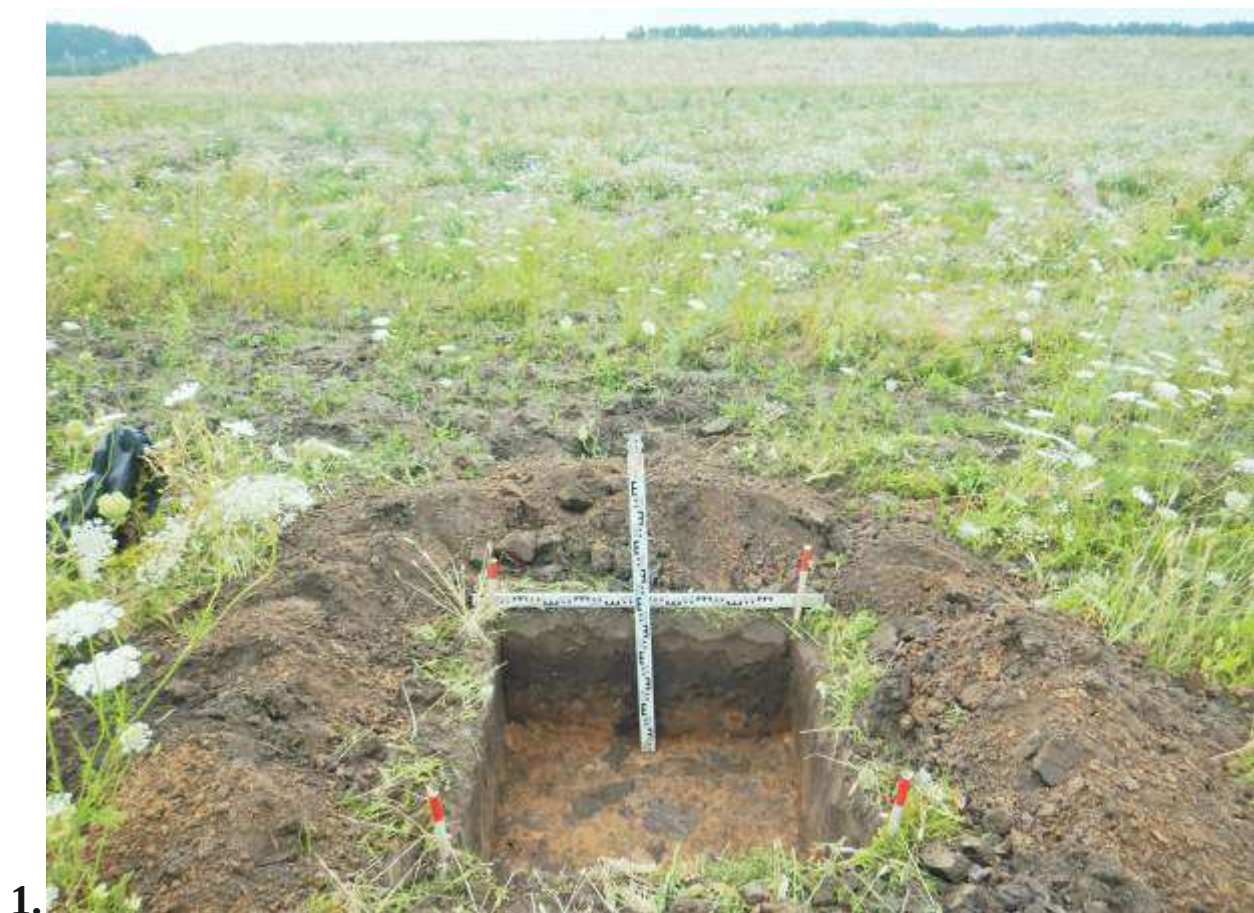
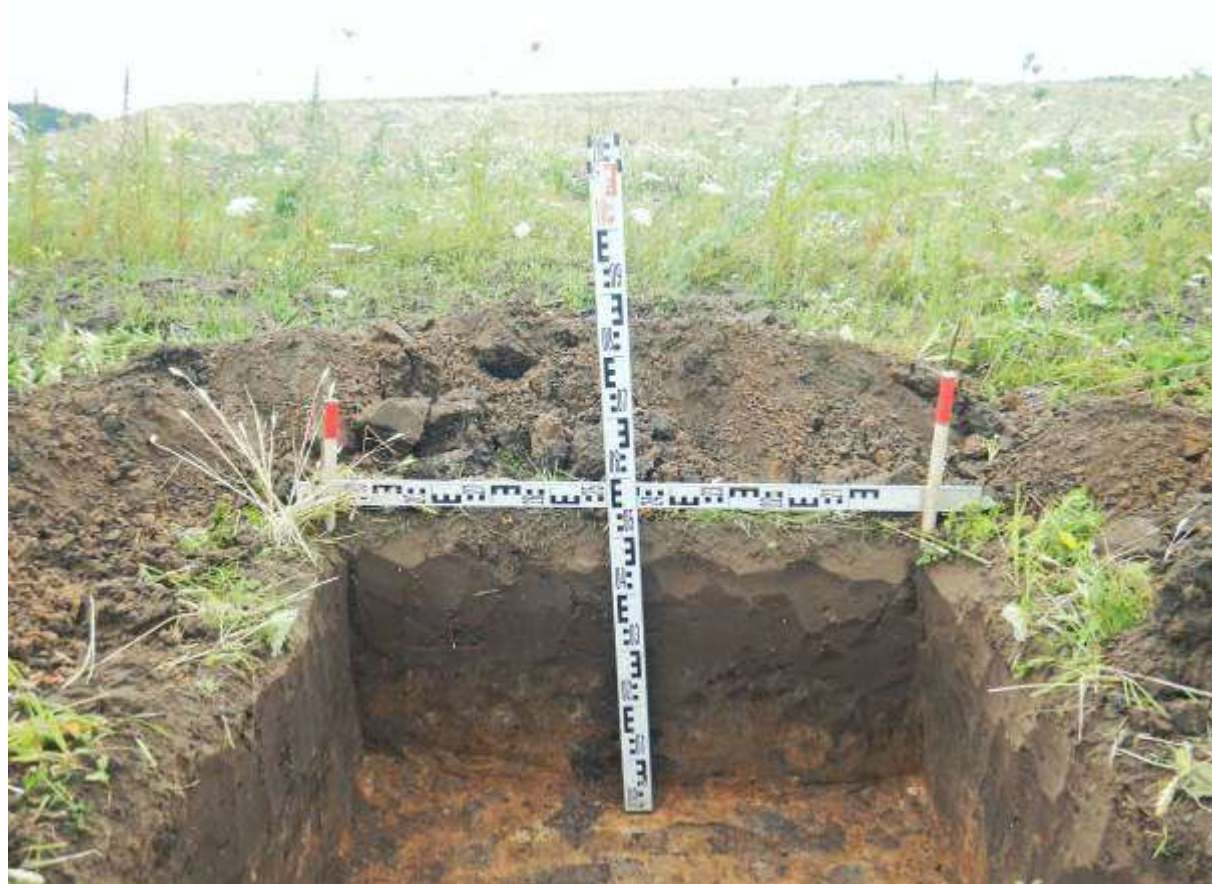
Илл. 33. Брянская область. Севский район. С. Сенное. 2020 год. Шурф 6.  
1 - 3-й пласт (материк), вид с Ю; 2 - северный борт, вид с Ю.

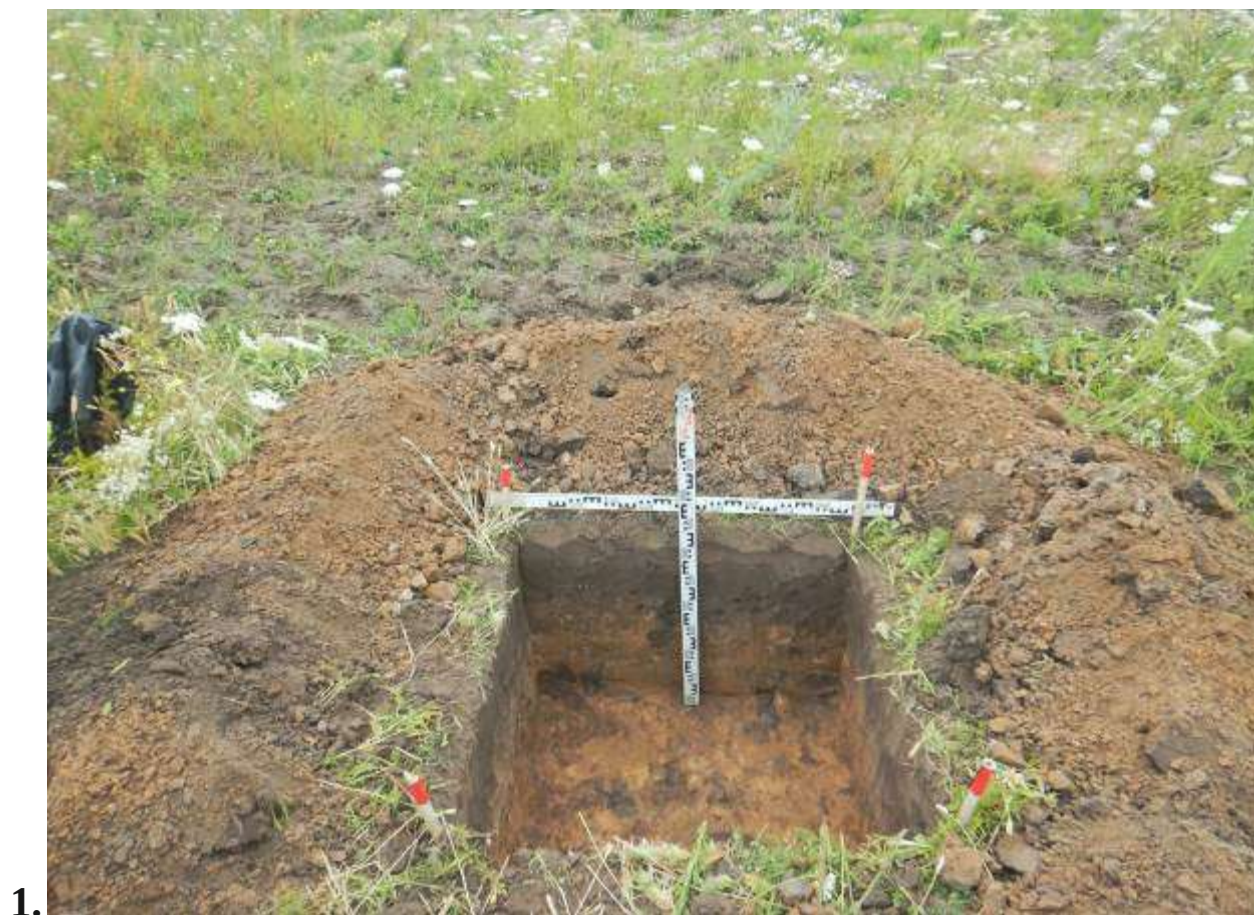
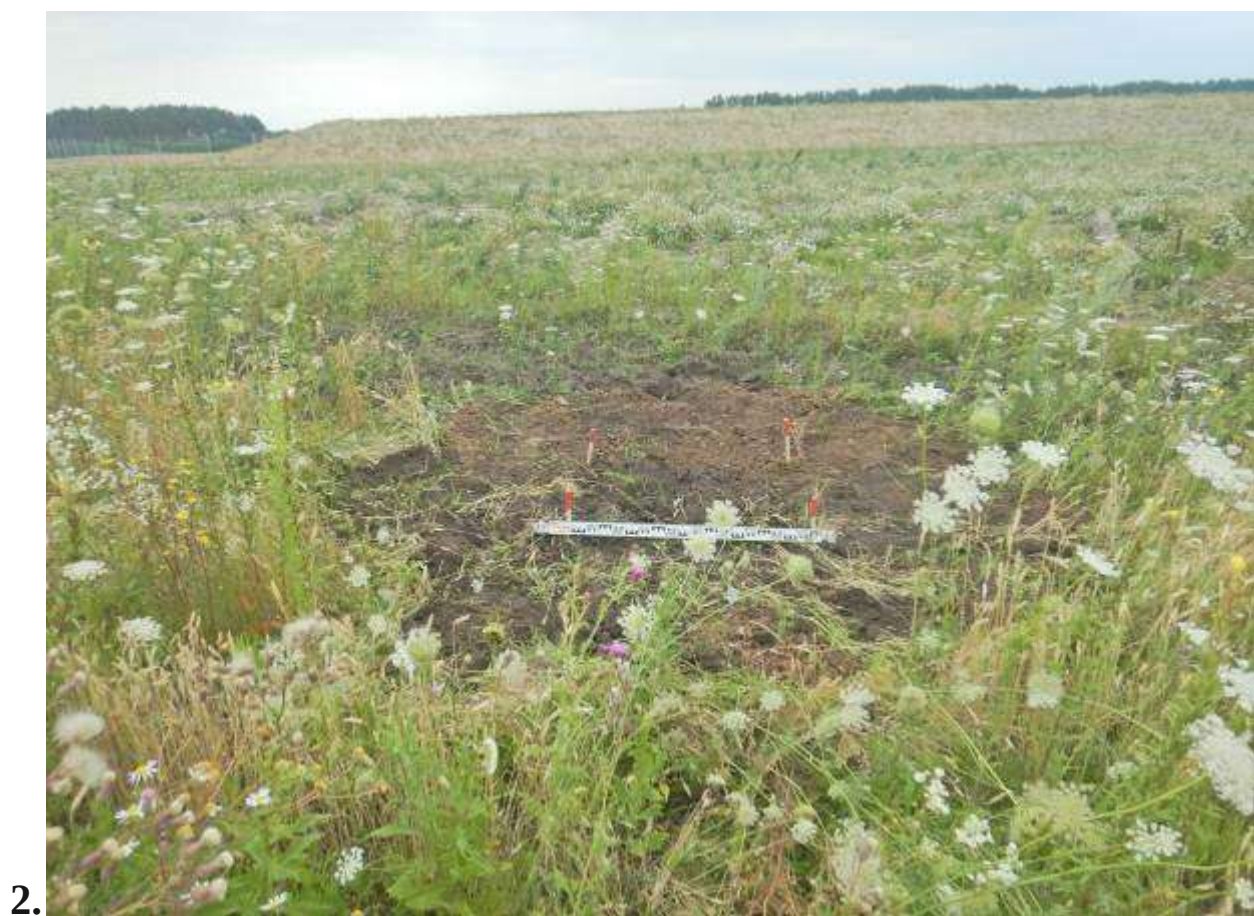
Стратиграфия шурфа (по профилю северного борта): 0-0,3 м – тёмно-серый гумусированный суглинок; 0,3-0,5 м – тёмно-коричневый слабо-гумусированный суглинок. Ниже 0,5 м – материк – жёлто-коричневая глина.

По результатам изучения шурфа археологических предметов и признаков культурного слоя не прослежено.

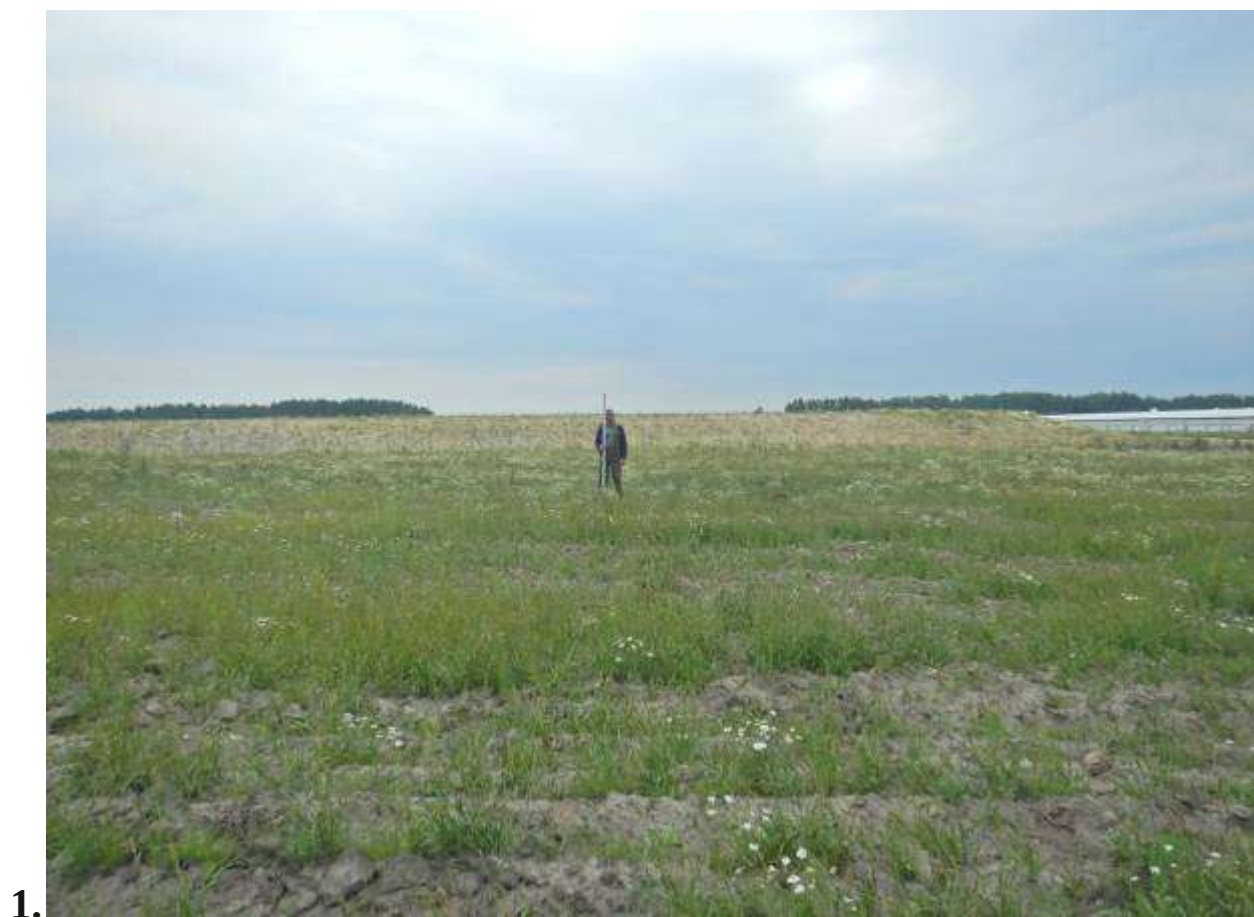
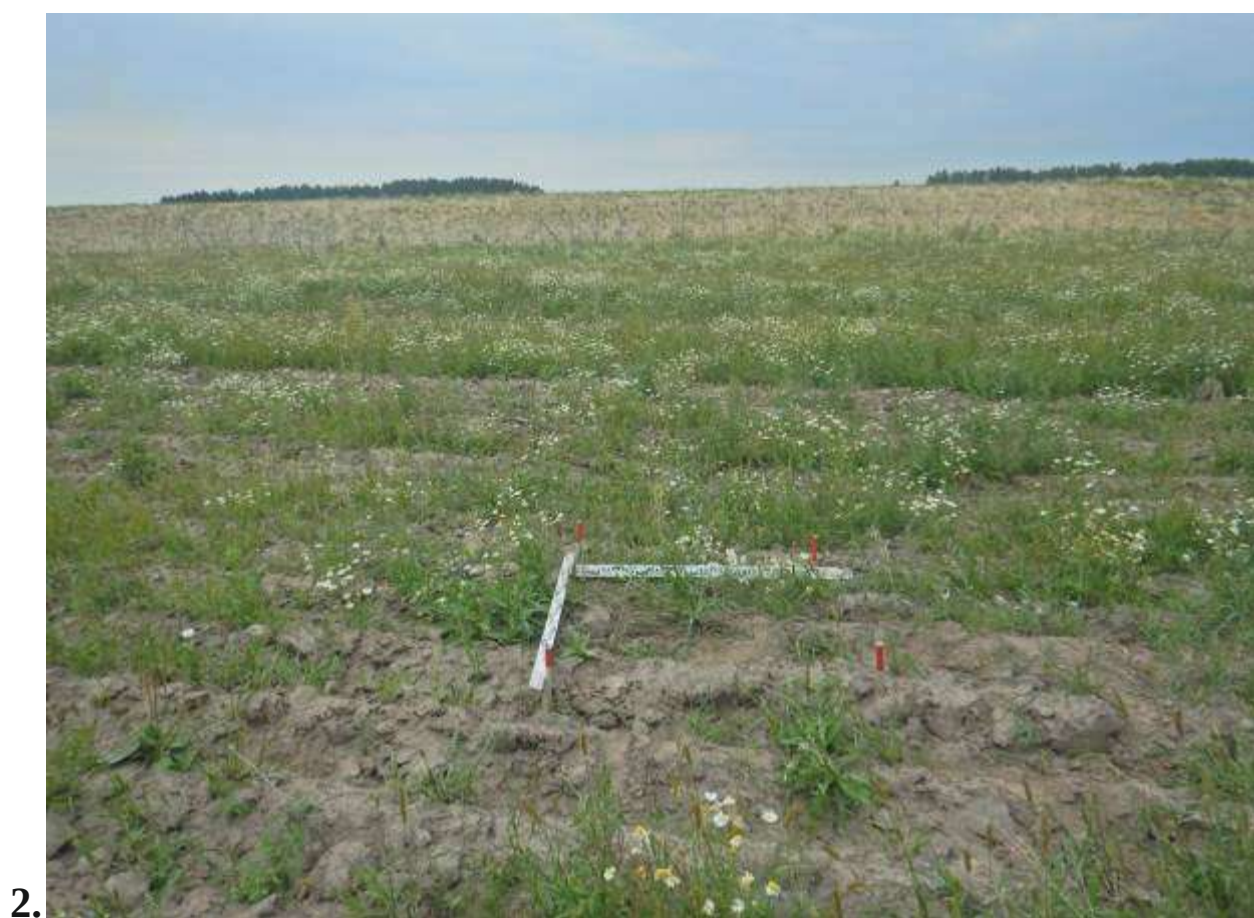
Илл. 35. Брянская область. Севский район. С. Сенное. 2020 год. Шурф 7.  
1 - место закладки, вид с Ю; 2 - дневная поверхность, вид с Ю.

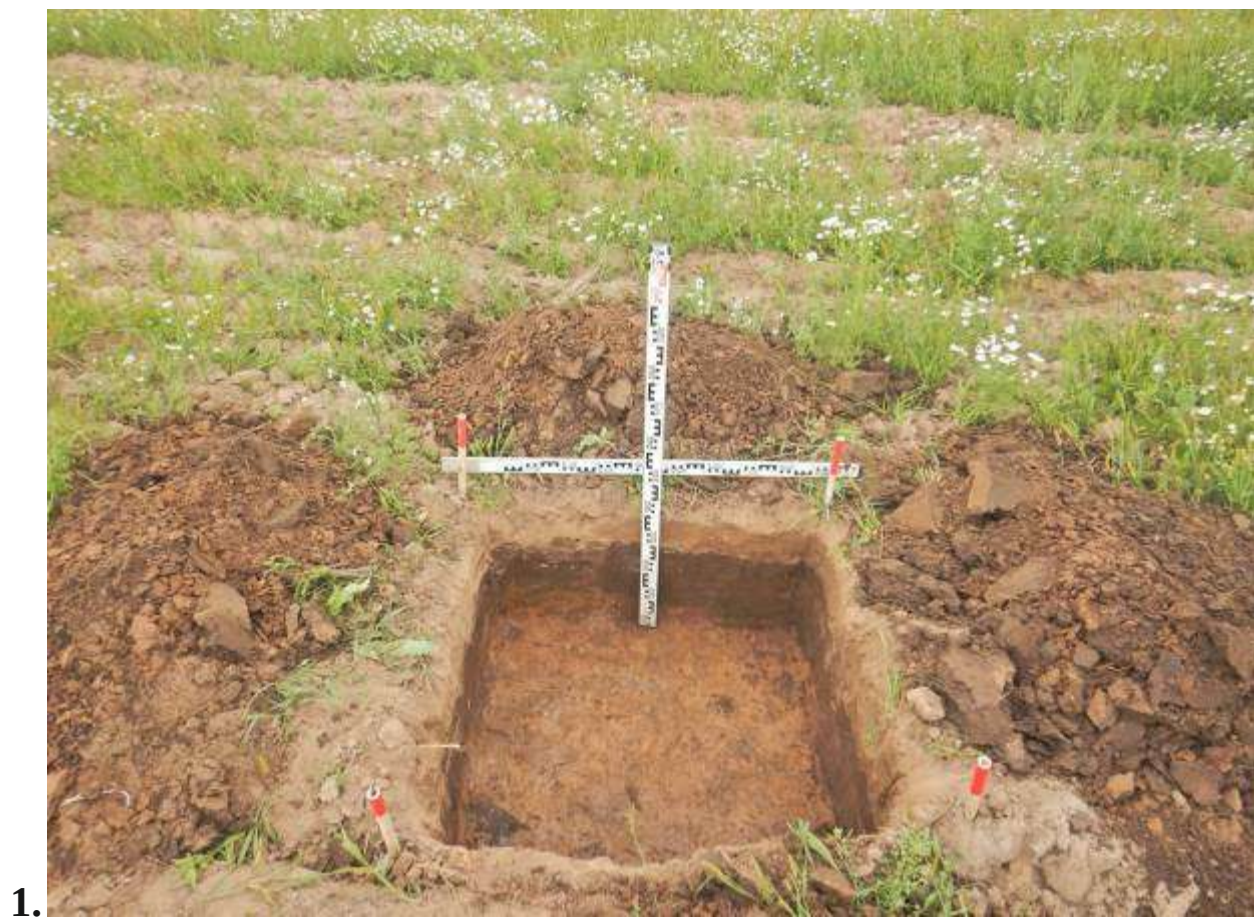
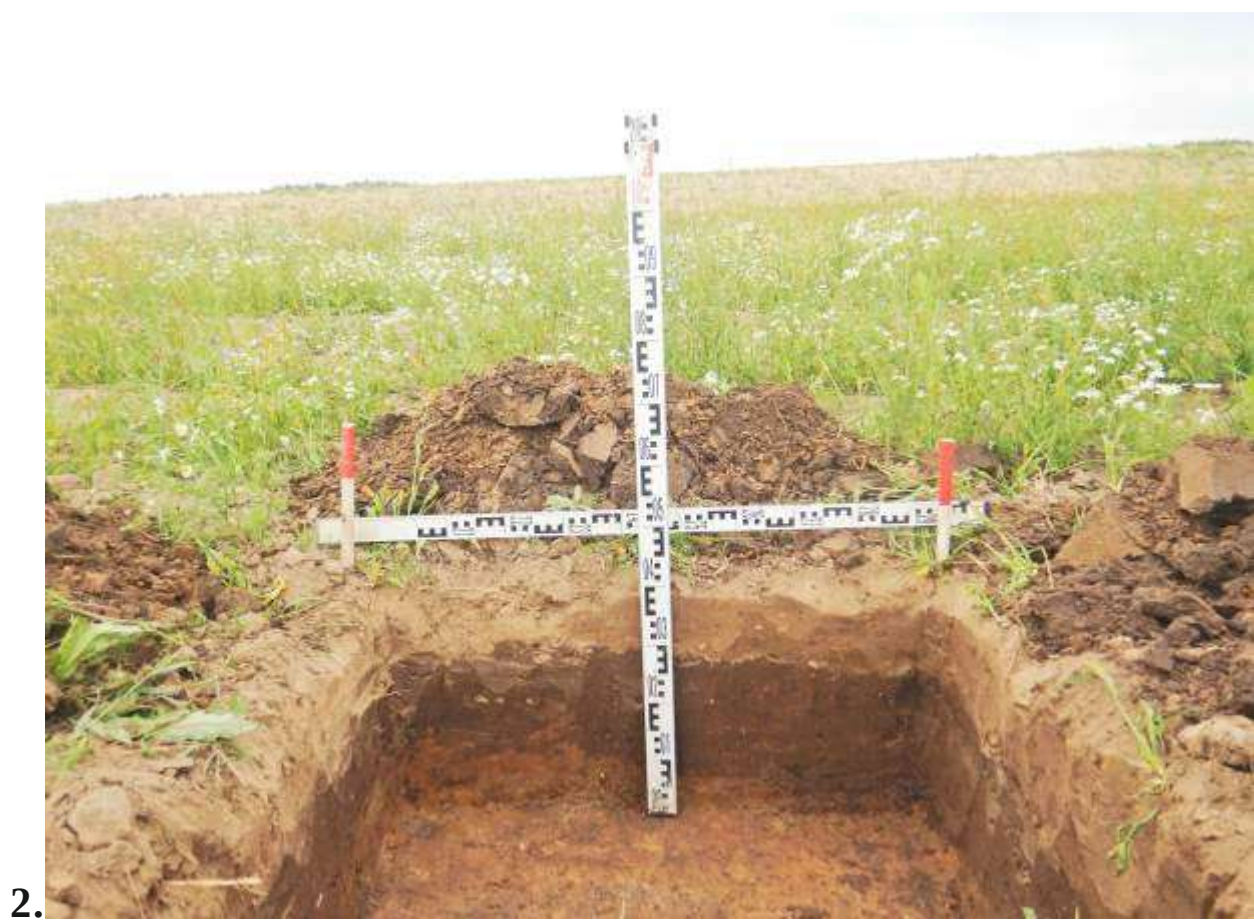
Илл. 36. Брянская область. Севский район. С. Сенное. 2020 год. Шурф 7.  
1 - 2-й пласт (материк), вид с Ю; 2 - северный борт, вид с Ю.

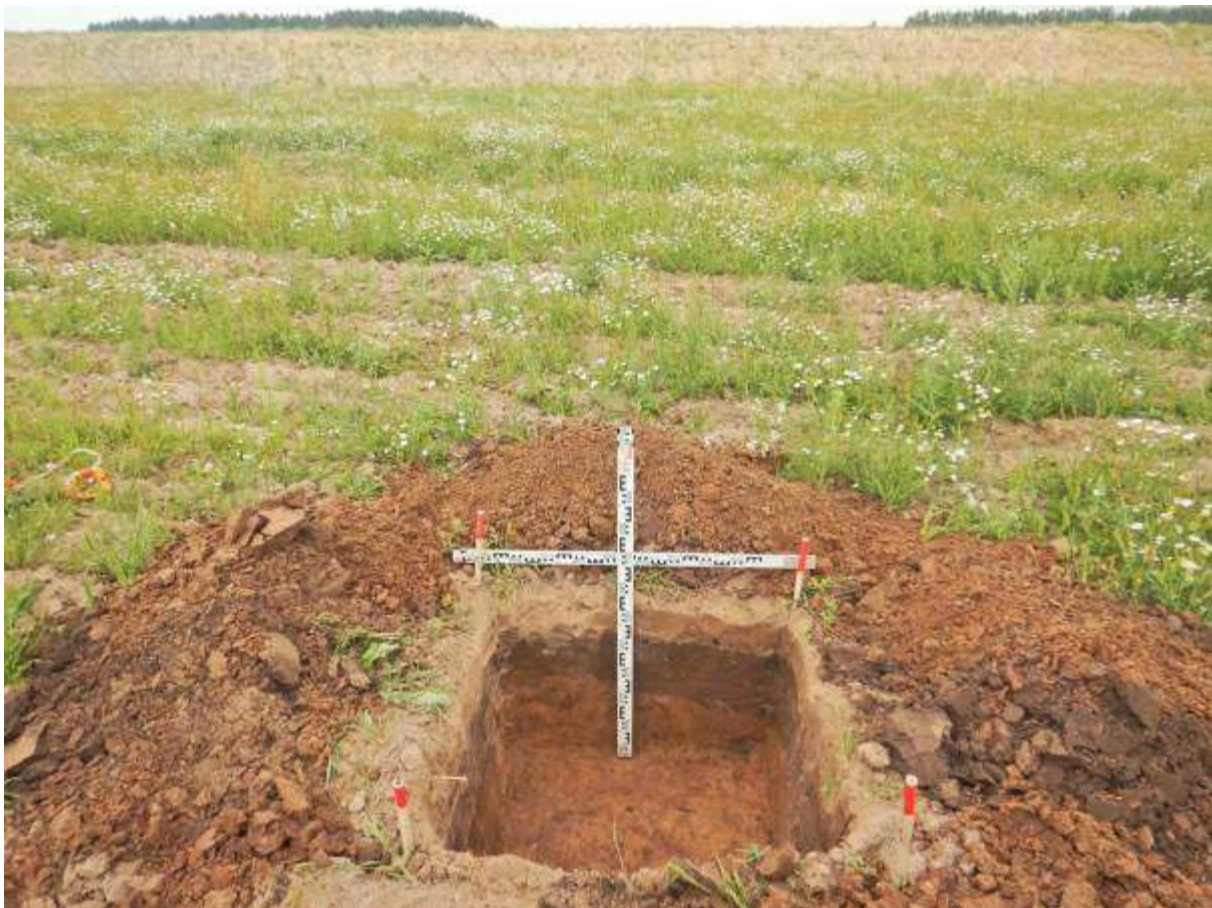
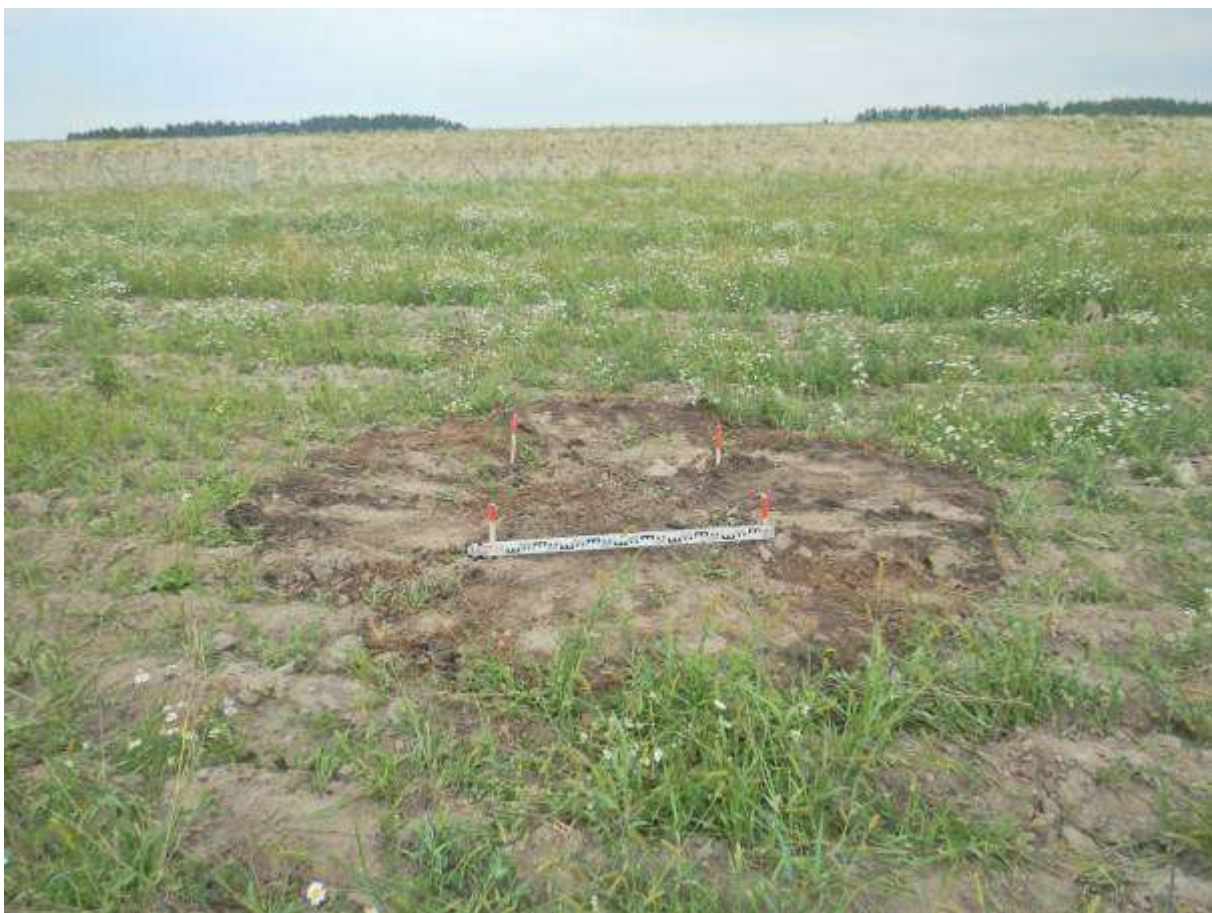
Илл. 37. Брянская область. Севский район. С. Сенное. 2020 год. Шурф 7.  
1 - контрольный прокоп, вид с Ю; 2 - рекультивированный шурф, вид с Ю.

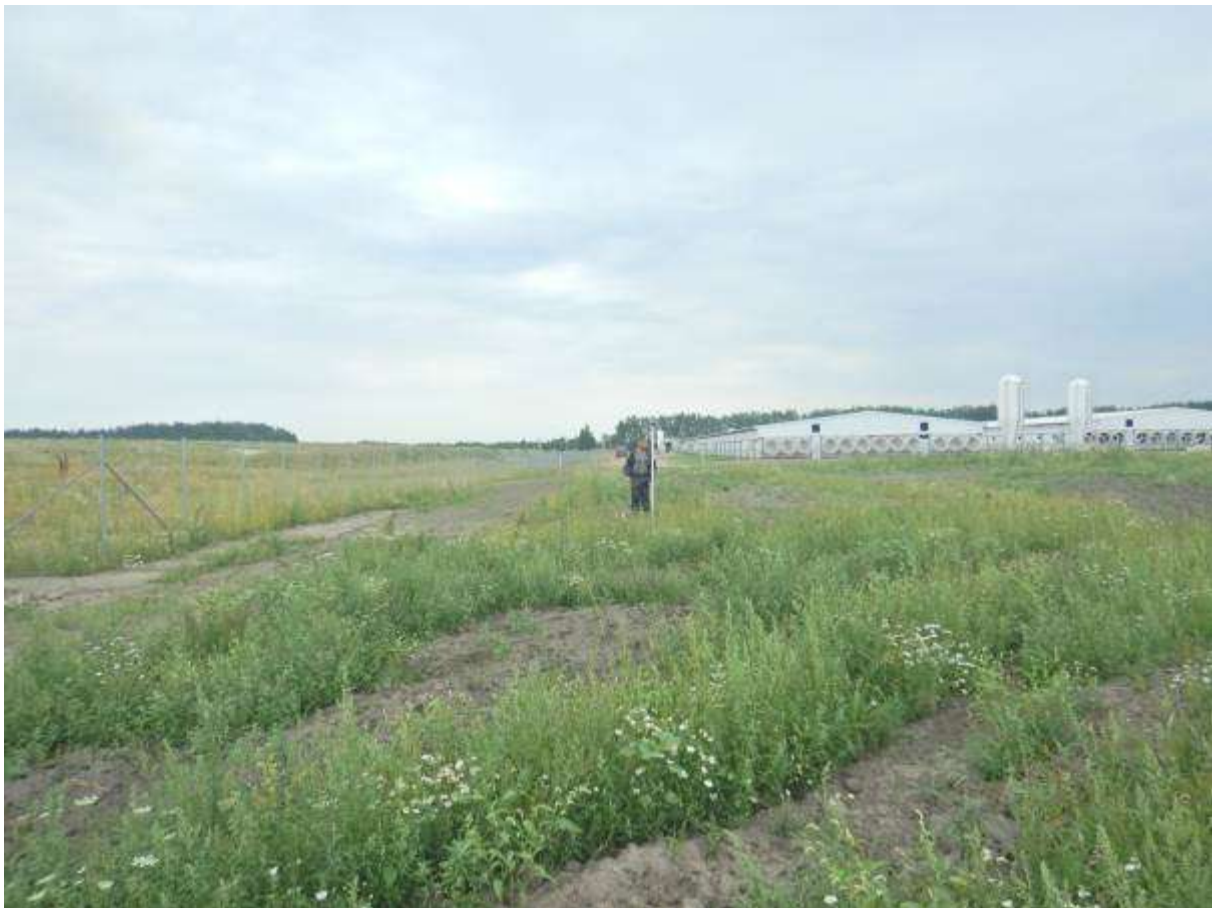
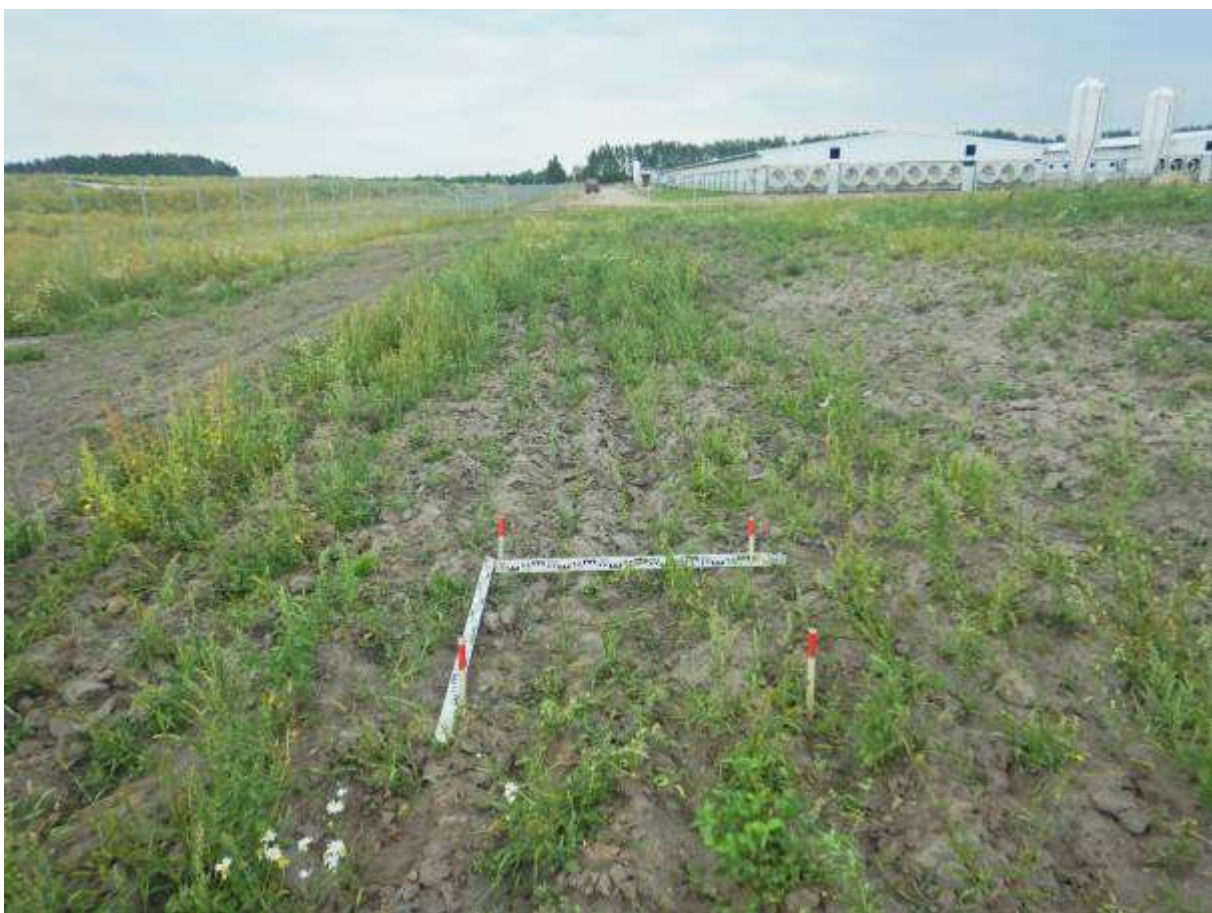
Илл. 38. Брянская область. Севский район. С. Сенное. 2020 год. Шурф 8.  
1 - место закладки, вид с Ю; 2 - дневная поверхность, вид с Ю.

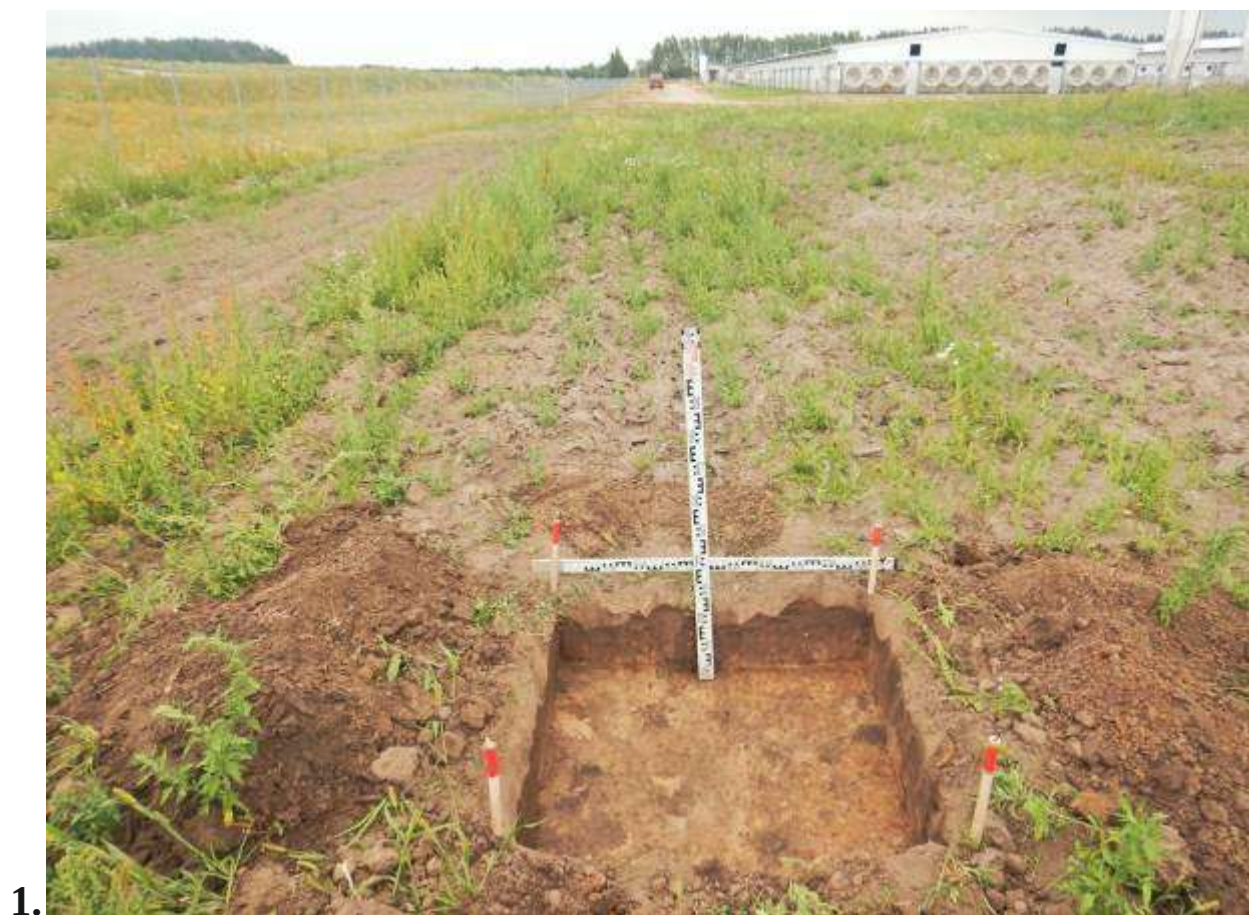
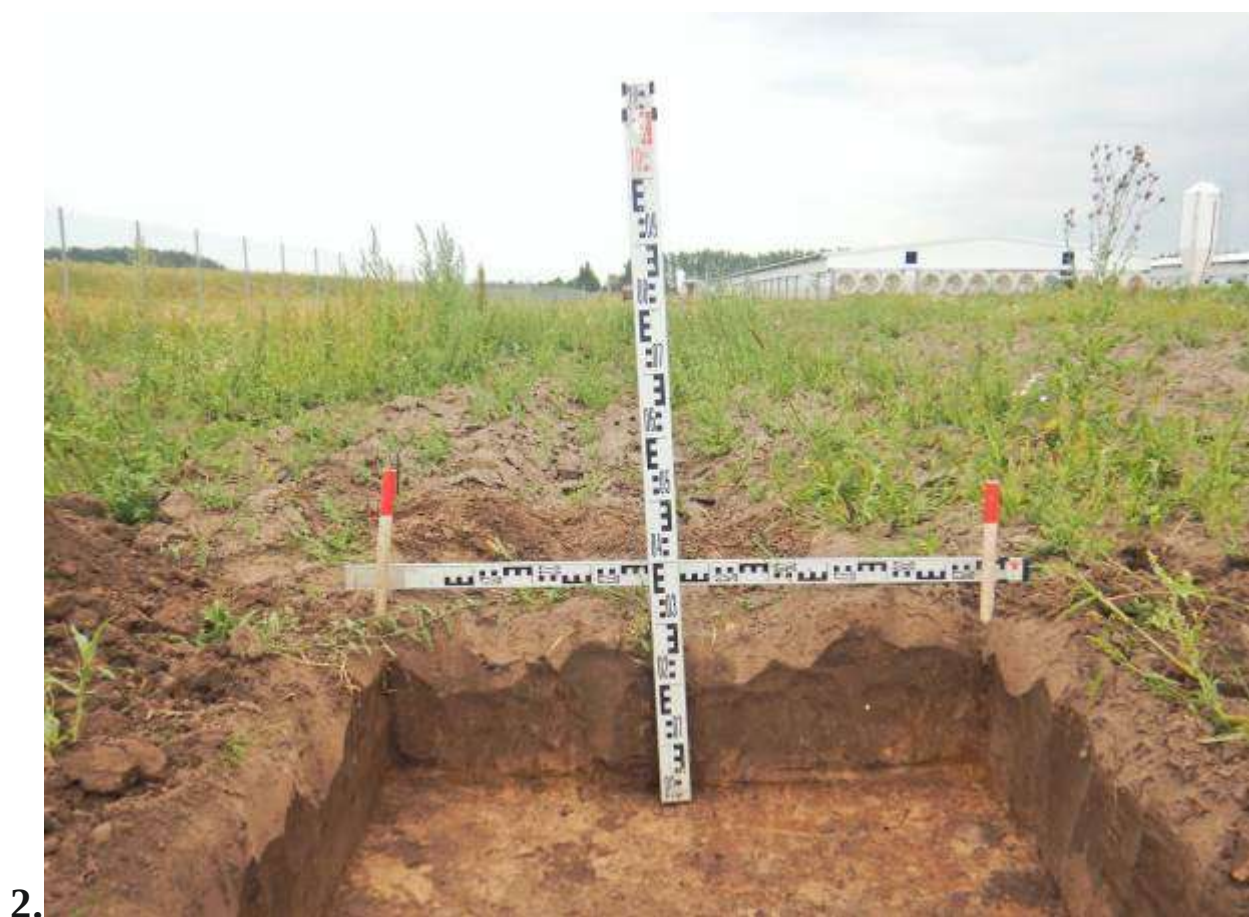
Илл. 39. Брянская область. Севский район. С. Сенное. 2020 год. Шурф 8.  
1 - 2-й пласт (материк), вид с Ю; 2 - северный борт, вид с Ю.

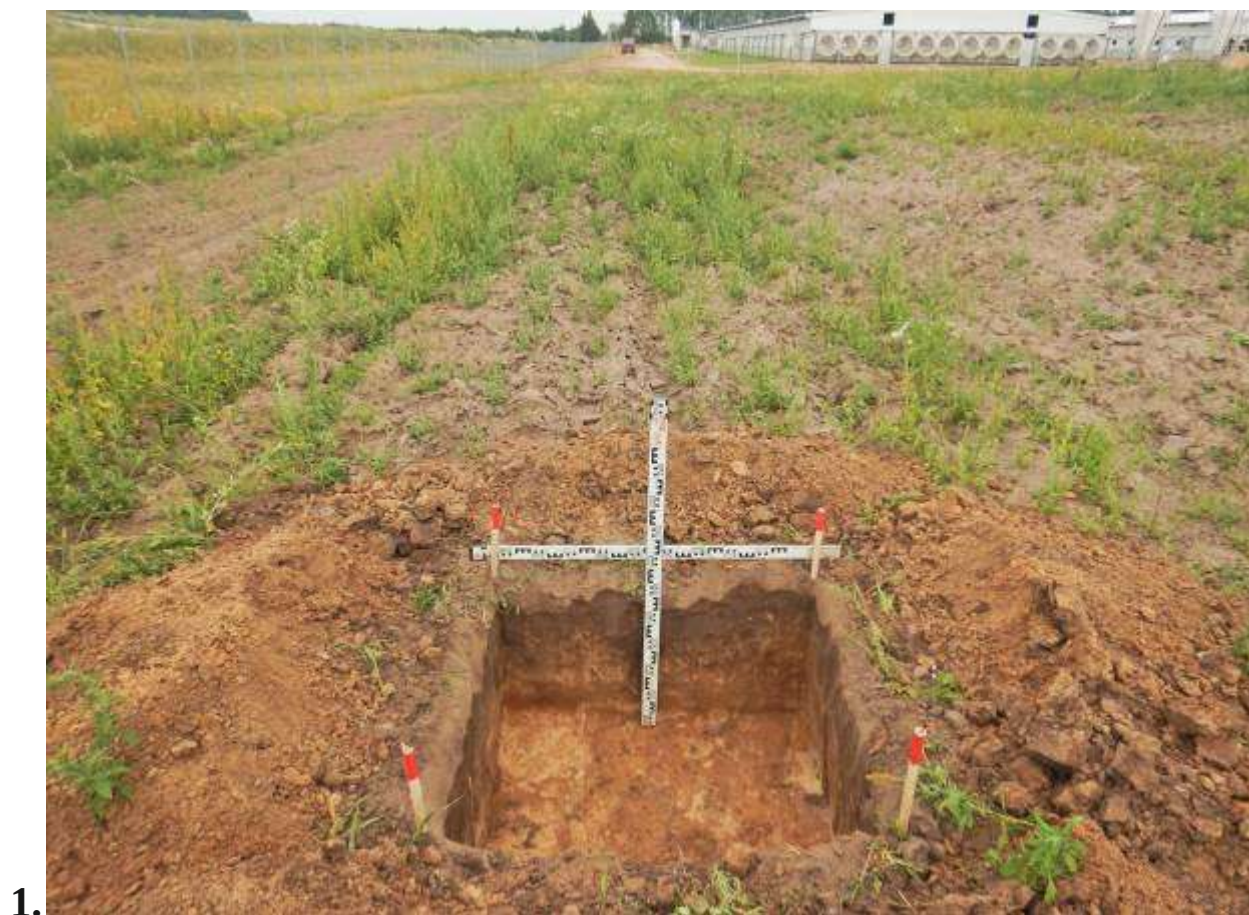
Стратиграфия шурфа (по профилю северного борта): 0-0,3 м – тёмно-серый гумусированный суглинок. Ниже 0,3 м – материк – желто-коричневая глина.
