**АКТ**  
**государственной историко-культурной экспертизы**  
**документации, содержащей результаты исследований,**  
**в соответствии с которыми определяется наличие или**  
**отсутствие объектов, обладающих признаками объекта культурного**  
**наследия, на земельных участках, подлежащих воздействию земляных,**  
**строительных, мелиоративных и (или) хозяйственных работ**

**О Т Ч Ё Т**  
**по договору № 0904-2020**  
**на проведение археологического обследования земельного участка,**  
**предназначенного для строительства объекта:**  
**«Комплекс зданий и сооружений по искусственному осеменению,**  
**воспроизводству и откорму свиней, свиноводческого комплекса № 5**  
**близ н.п. Сенное, Севского района Брянской области»**  
**с подъездной автомобильной дорогой (S=21,94 га)**

**8. Объект экспертизы** – в соответствии с п. 11-1е) Положения – документация, содержащая результаты исследований, в соответствии с которыми определяется наличие или отсутствие объектов, обладающих признаками объекта культурного наследия, на земельных участках, подлежащих воздействию земляных, строительных, мелиоративных и (или) хозяйственных работ - «Отчет по договору № 0904-2020 на проведение археологич

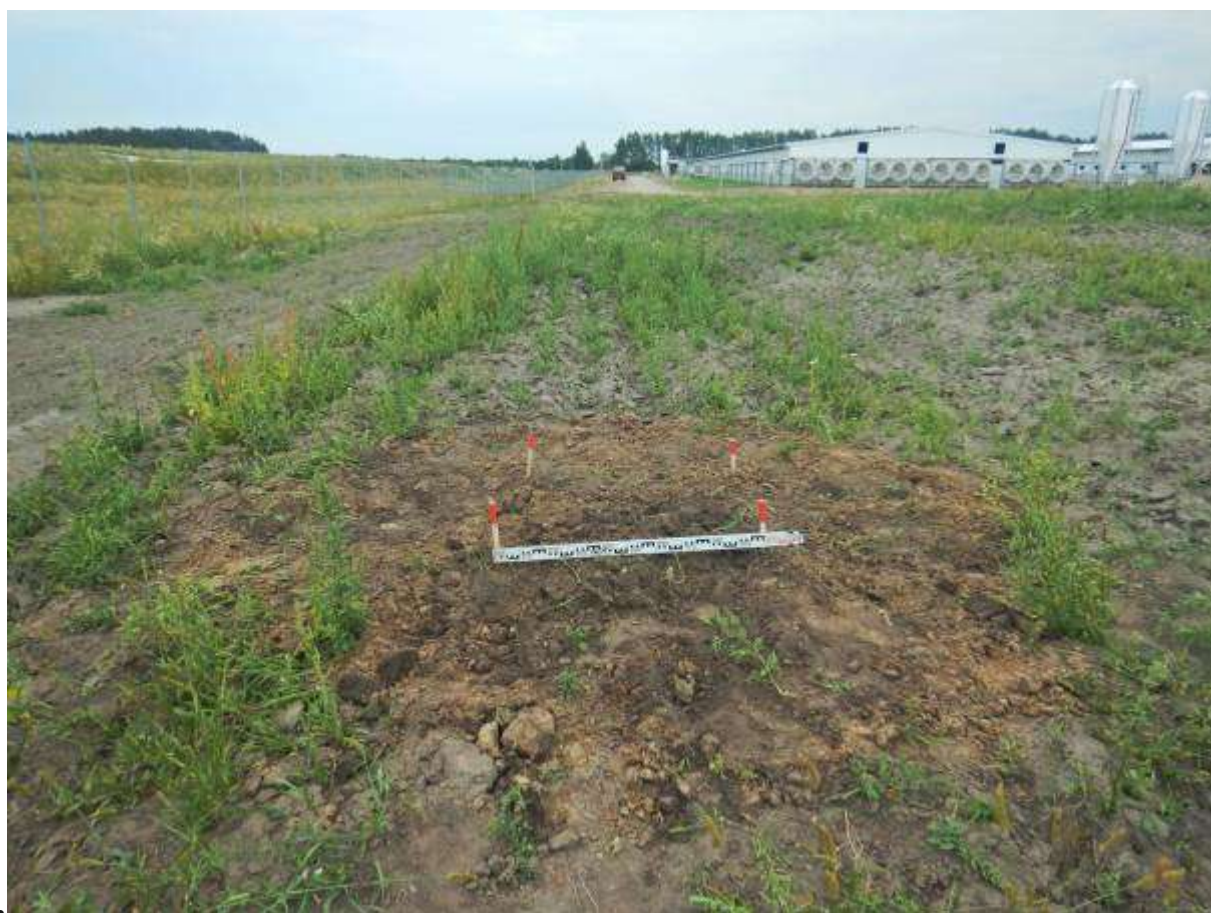
Илл. 40. Брянская область. Севский район. С. Сенное. 2020 год. Шурф 8.  
1 - контрольный прокоп, вид с Ю; 2 - рекультивированный шурф, вид с Ю.

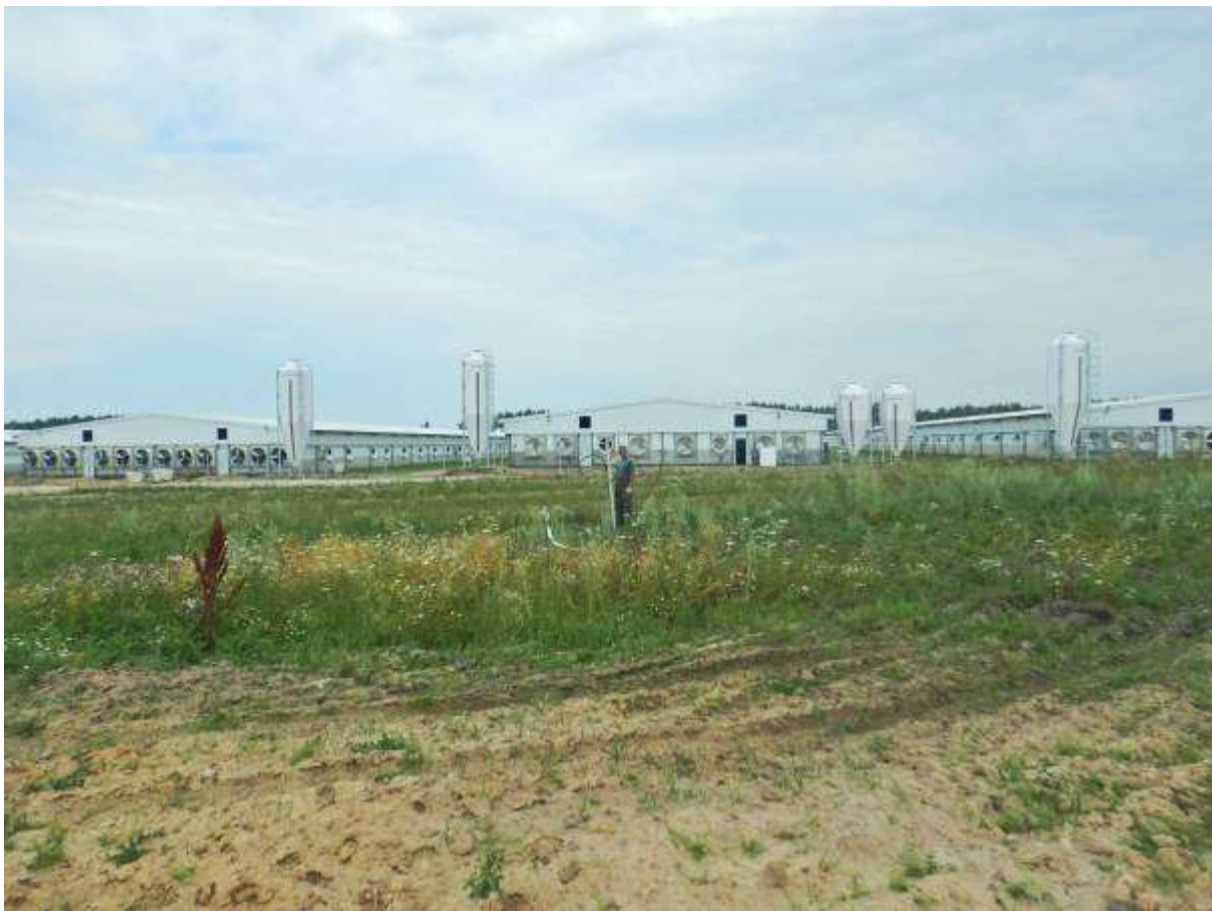
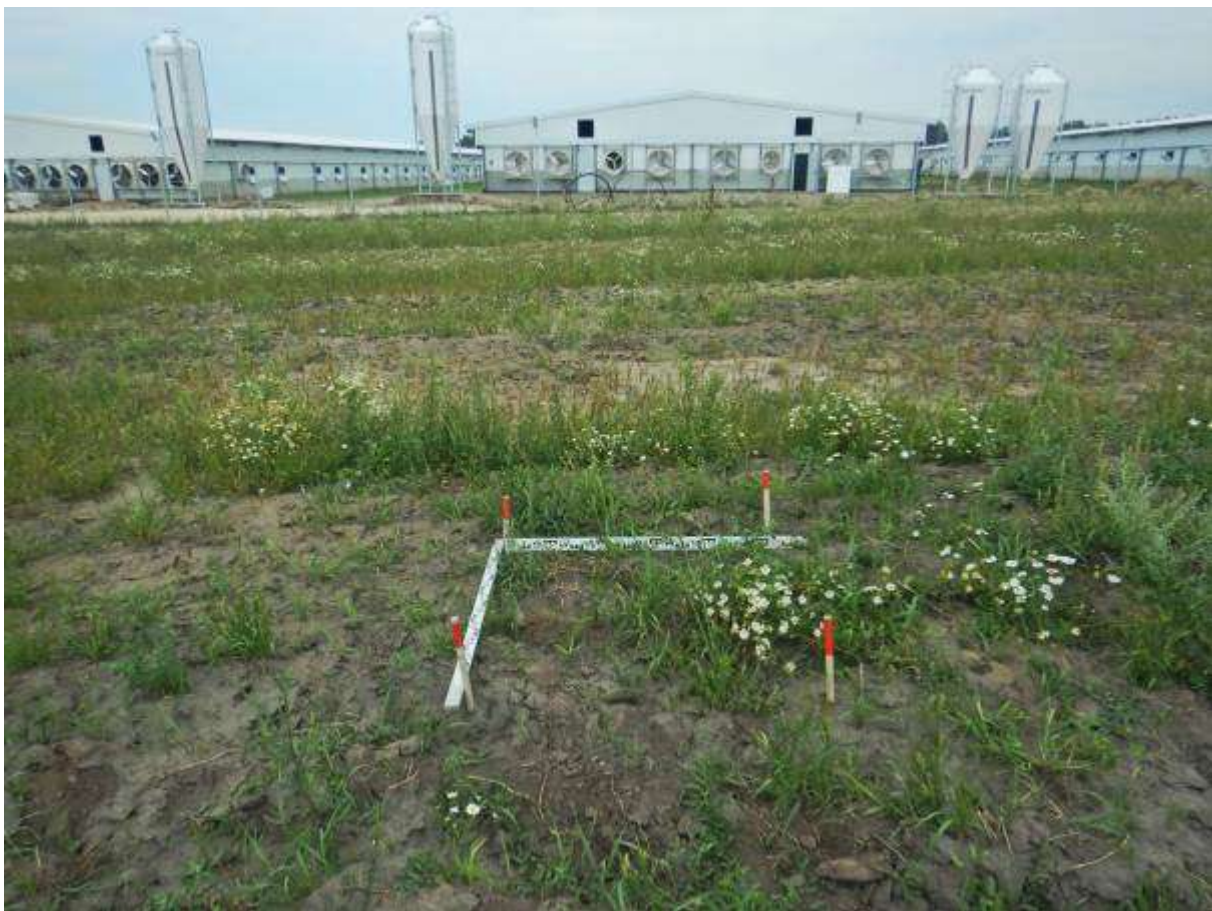
Илл. 41. Брянская область. Севский район. С. Сенное. 2020 год. Шурф 9.  
1 - место закладки, вид с Ю; 2 - дневная поверхность, вид с Ю.

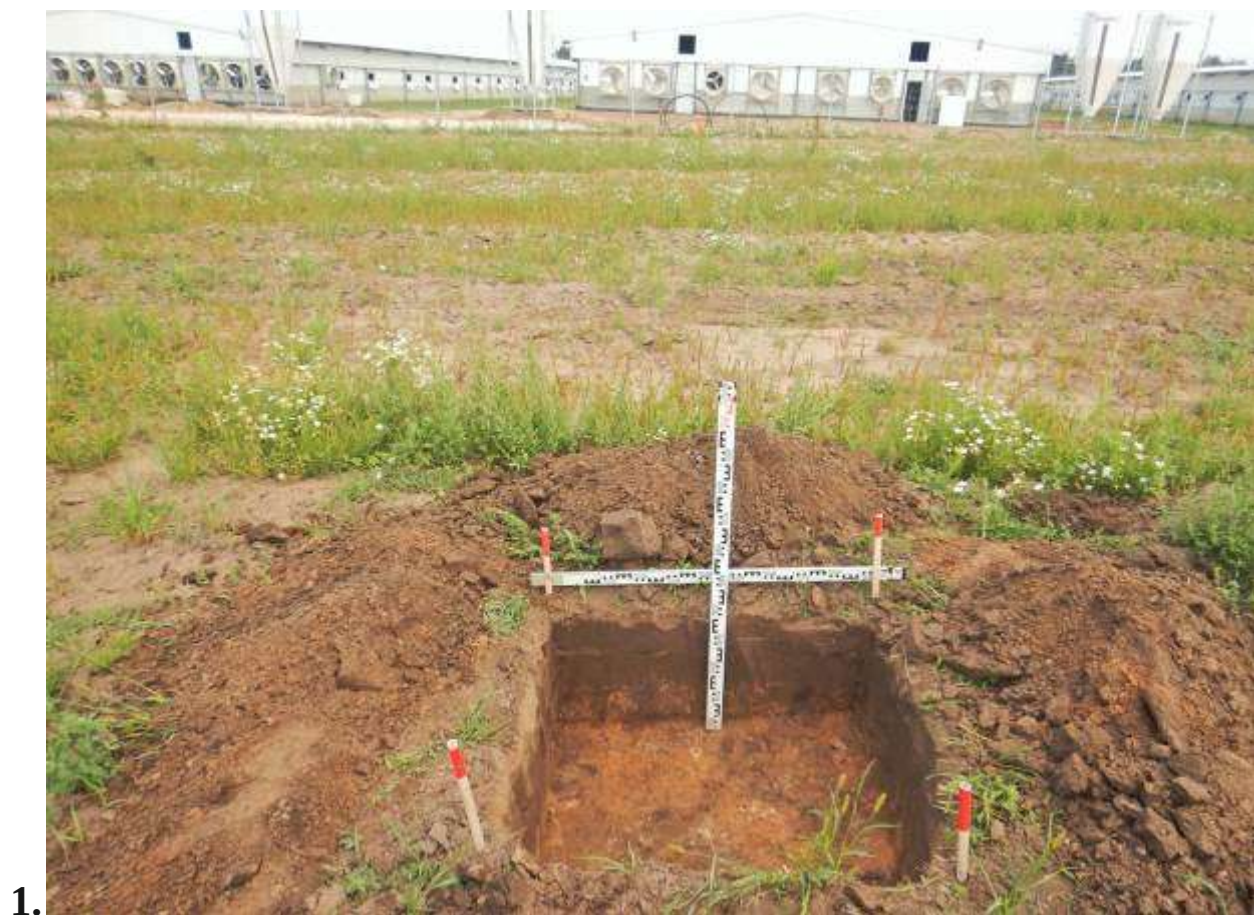
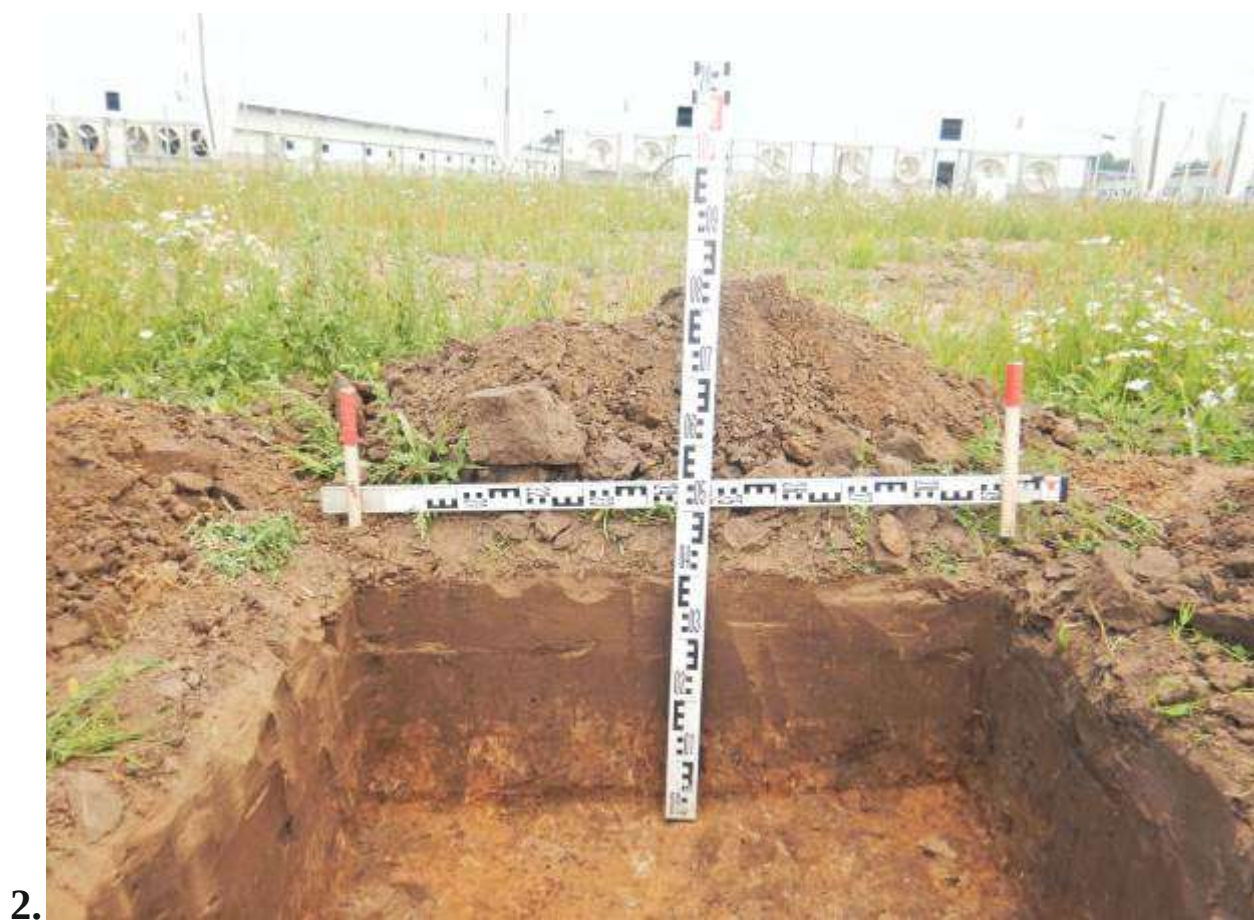
Илл. 42. Брянская область. Севский район. С. Сенное. 2020 год. Шурф 9.  
1 - 2-й пласт (материк), вид с Ю; 2 - северный борт, вид с Ю.

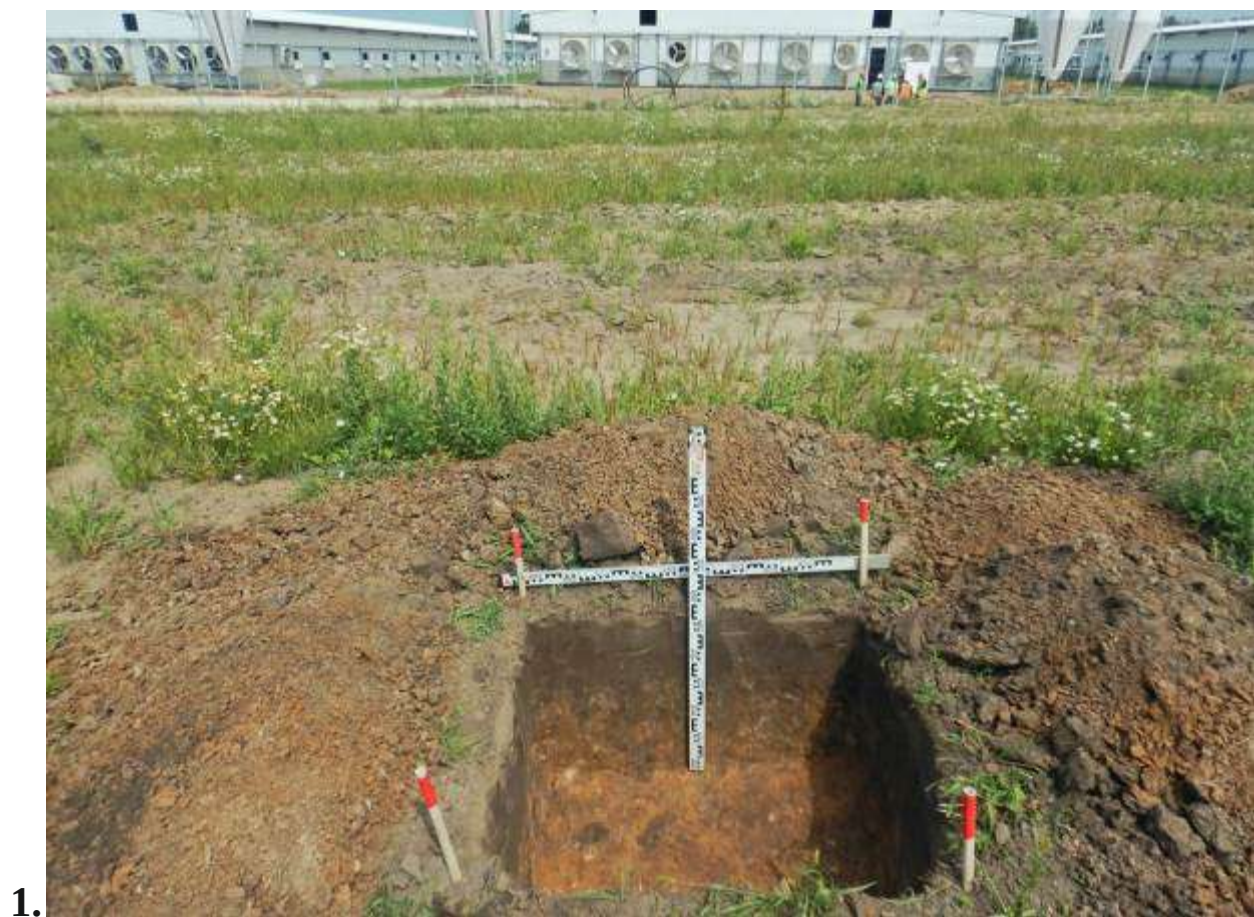
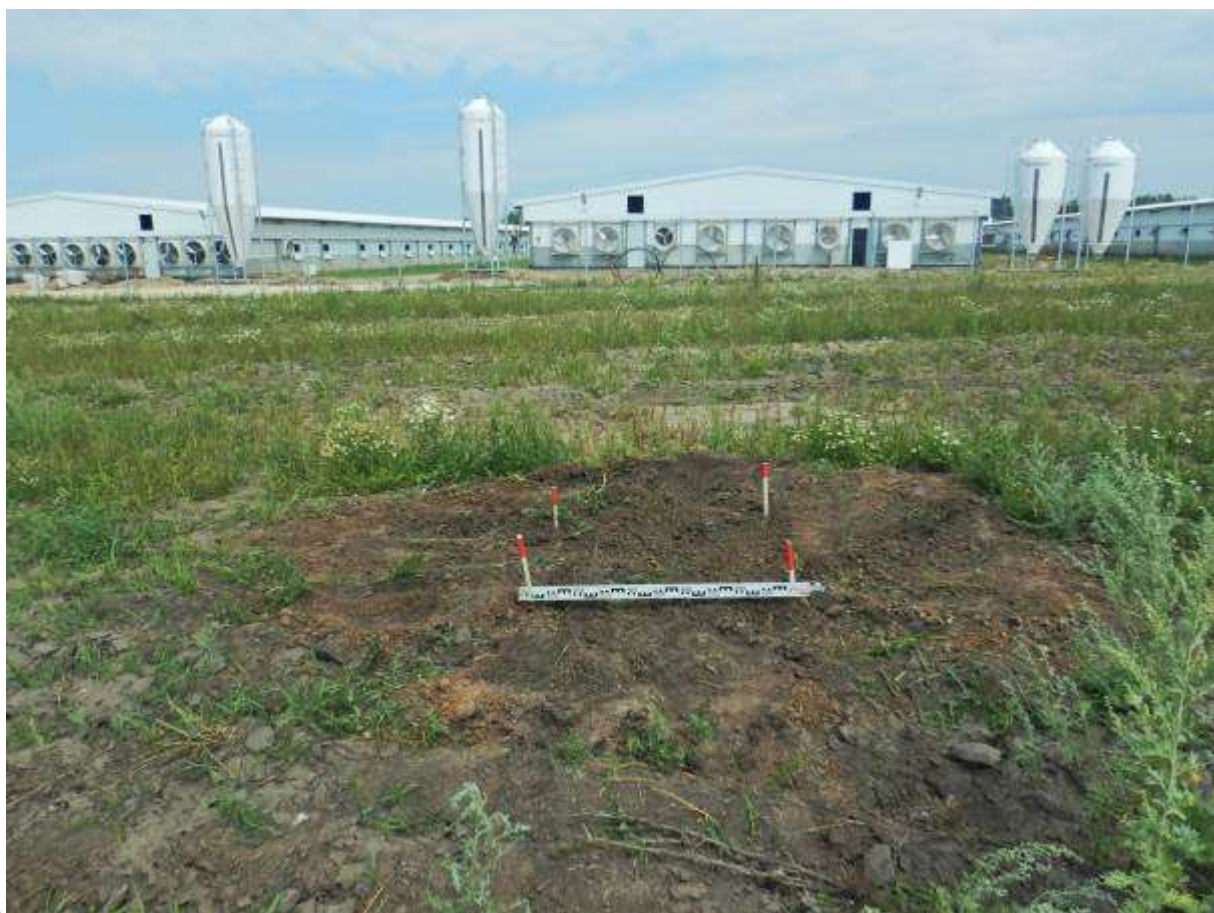
Илл. 43. Брянская область. Севский район. С. Сенное. 2020 год. Шурф 9.  
1 - контрольный прокоп, вид с Ю; 2 - рекультивированный шурф, вид с Ю.

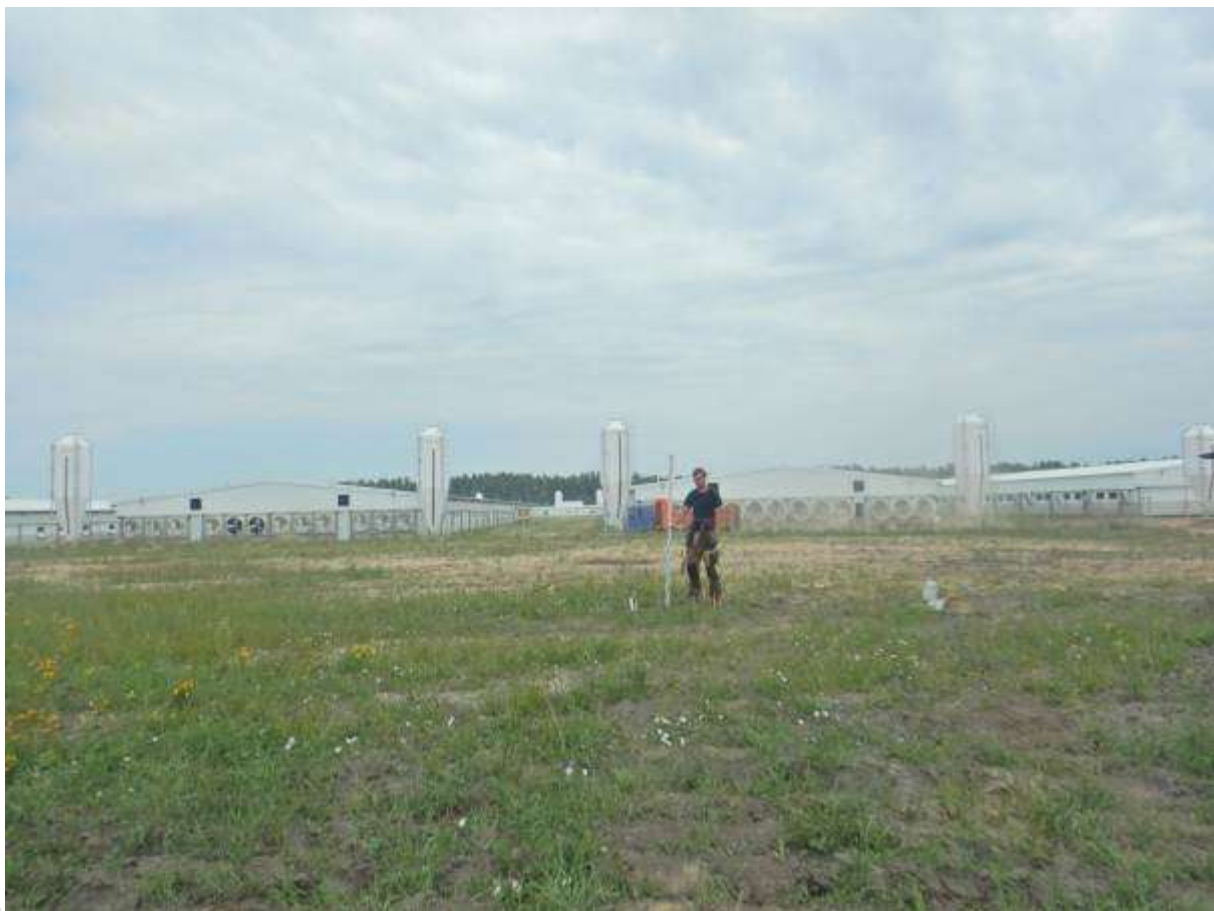
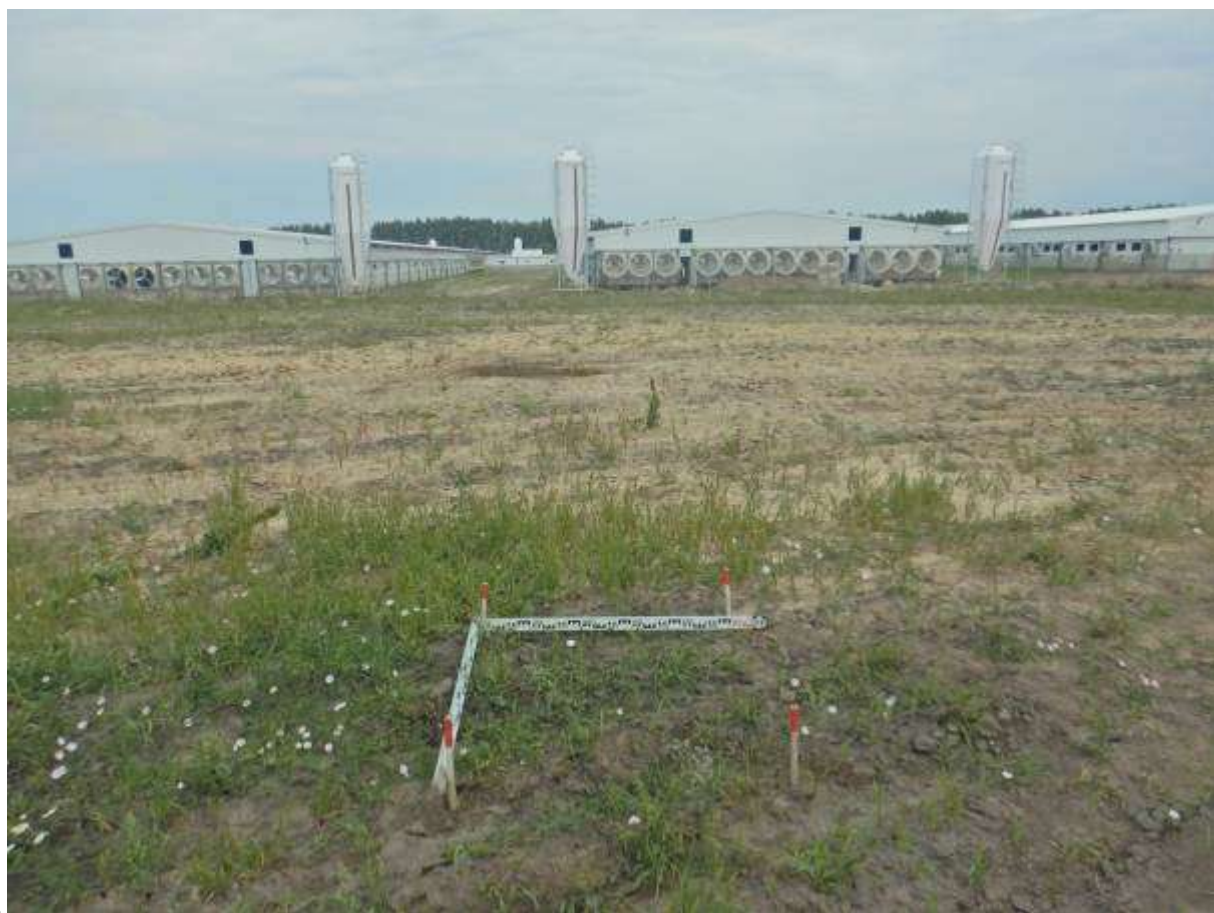
Илл. 44. Брянская область. Севский район. С. Сенное. 2020 год. Шурф 10.  
1 - место закладки, вид с Ю; 2 - дневная поверхность, вид с Ю.

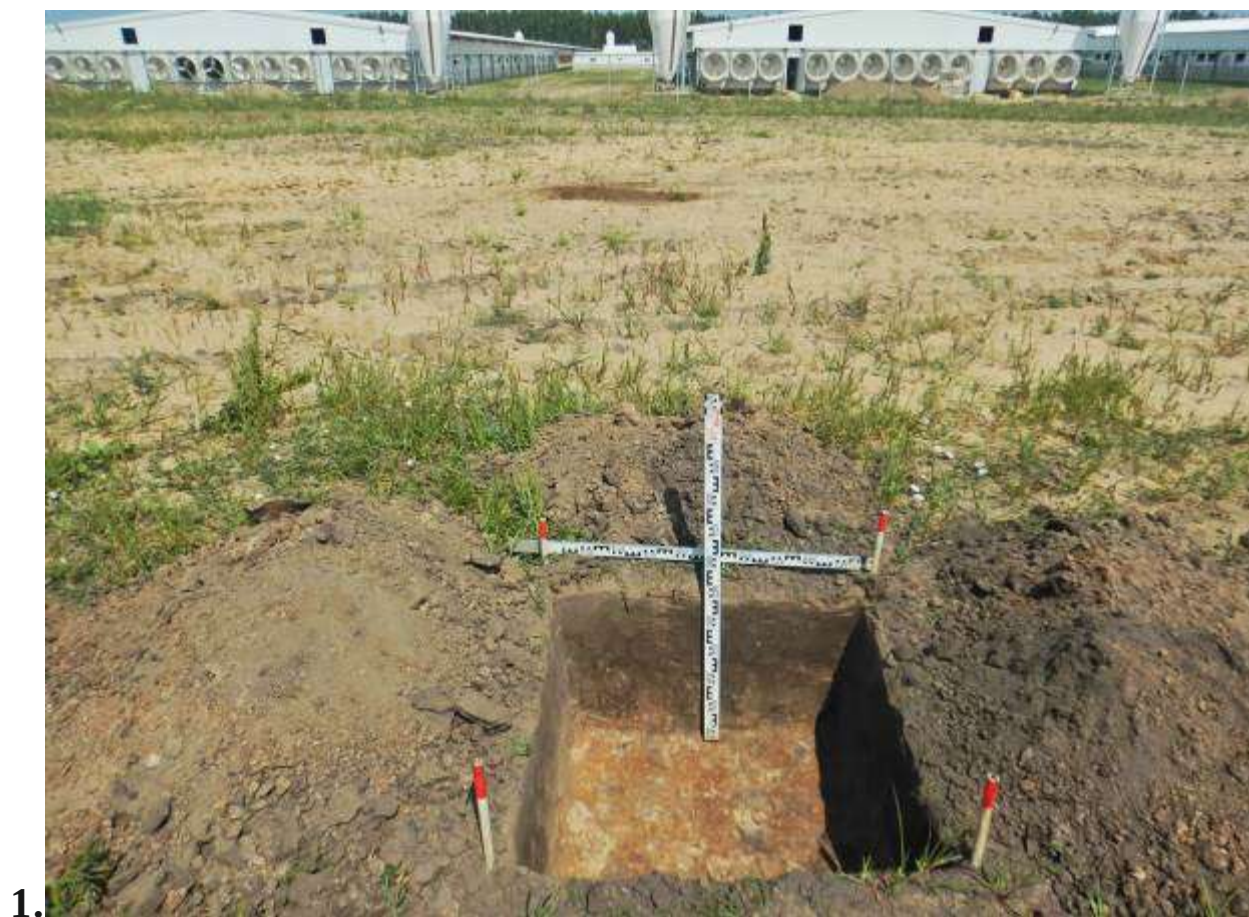
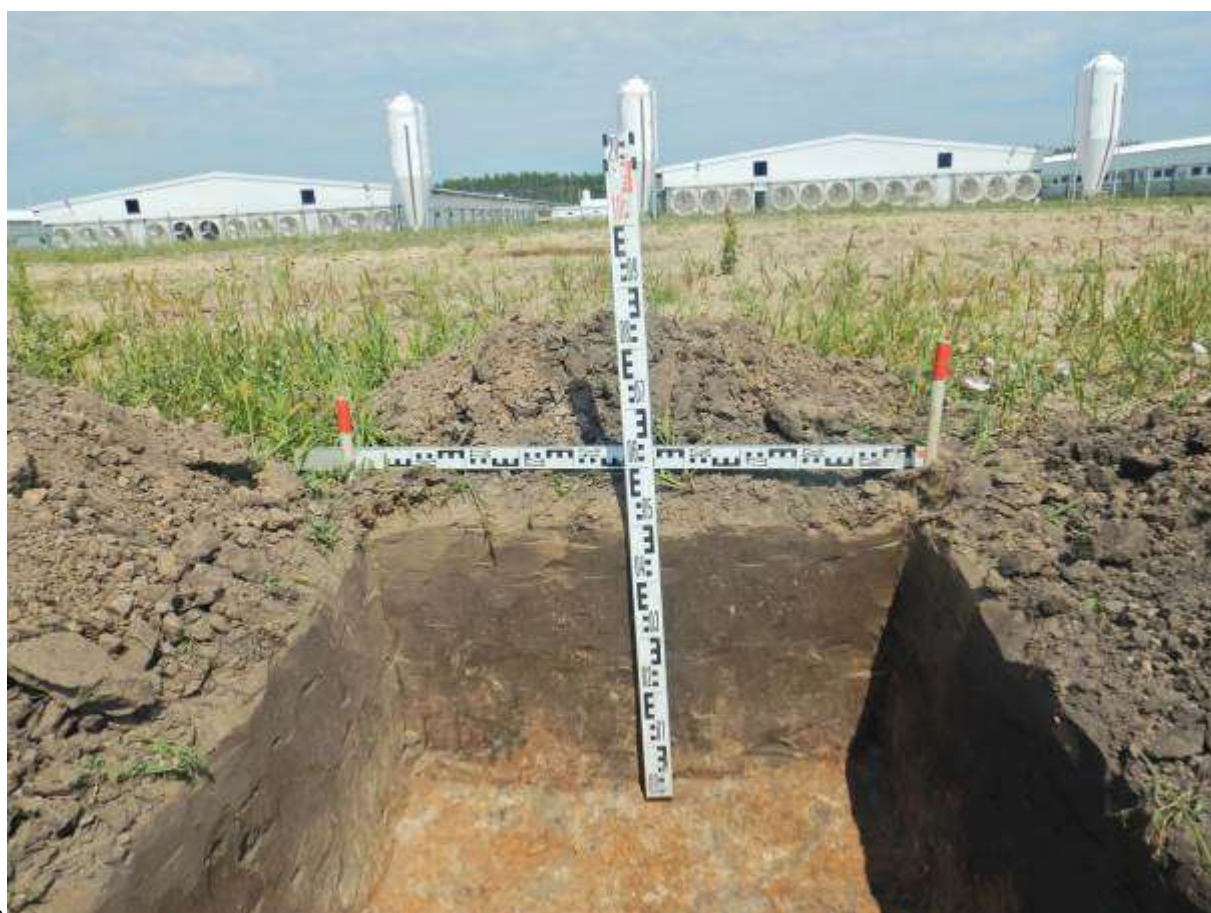
Илл. 45. Брянская область. Севский район. С. Сенное. 2020 год. Шурф 10.  
1 - 3-й пласт (материк), вид с Ю; 2 - северный борт, вид с Ю.

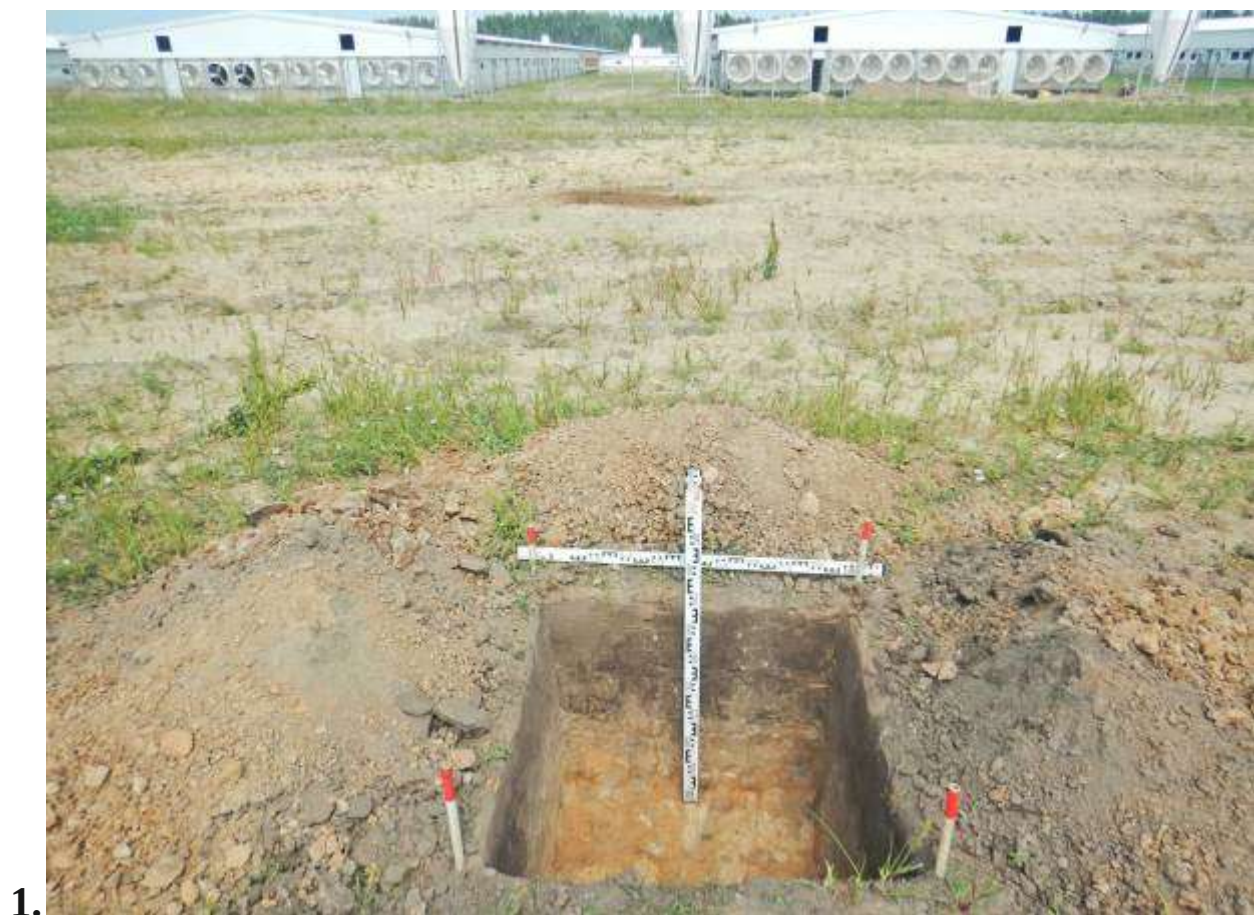
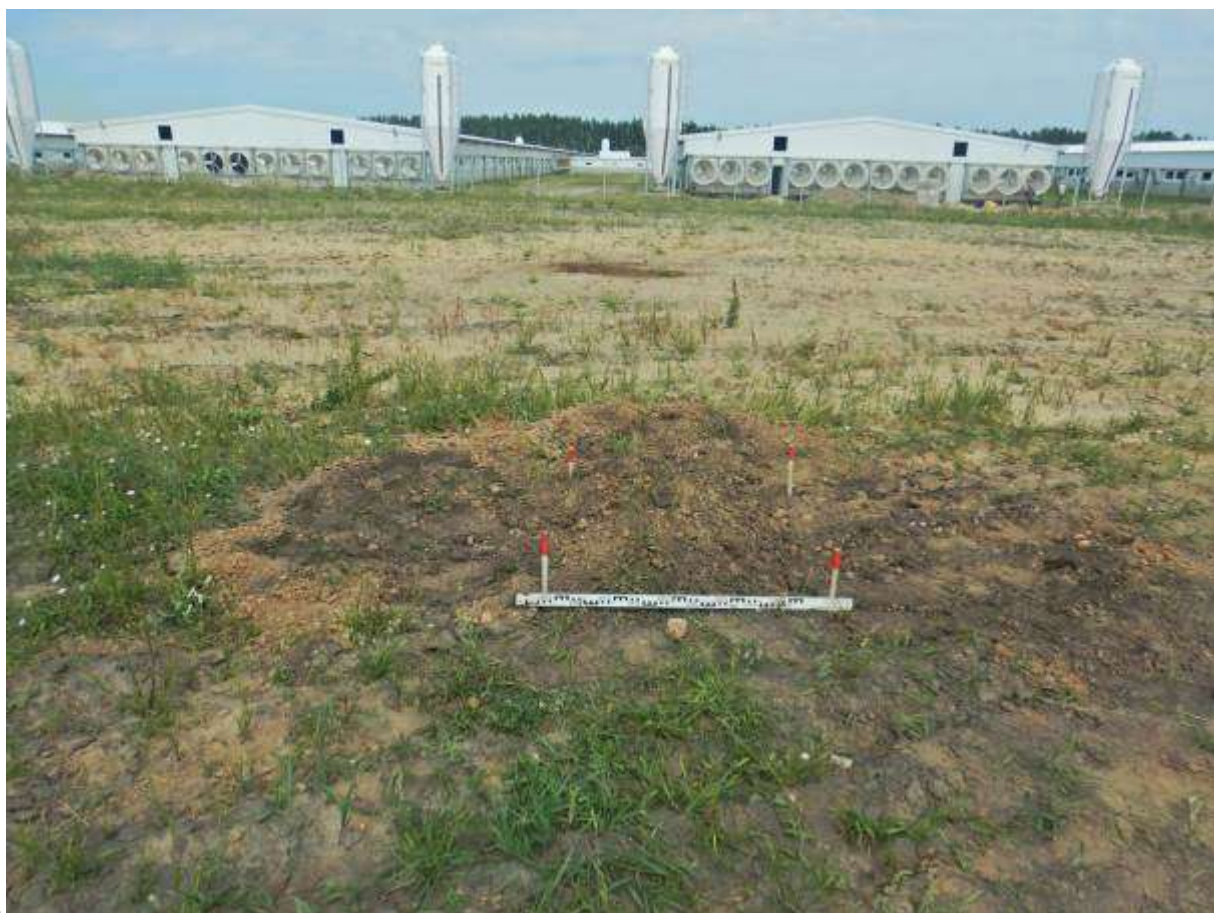
Илл. 46. Брянская область. Севский район. С. Сенное. 2020 год. Шурф 10.  
1 - контрольный прокоп, вид с Ю; 2 - рекультивированный шурф, вид с Ю.

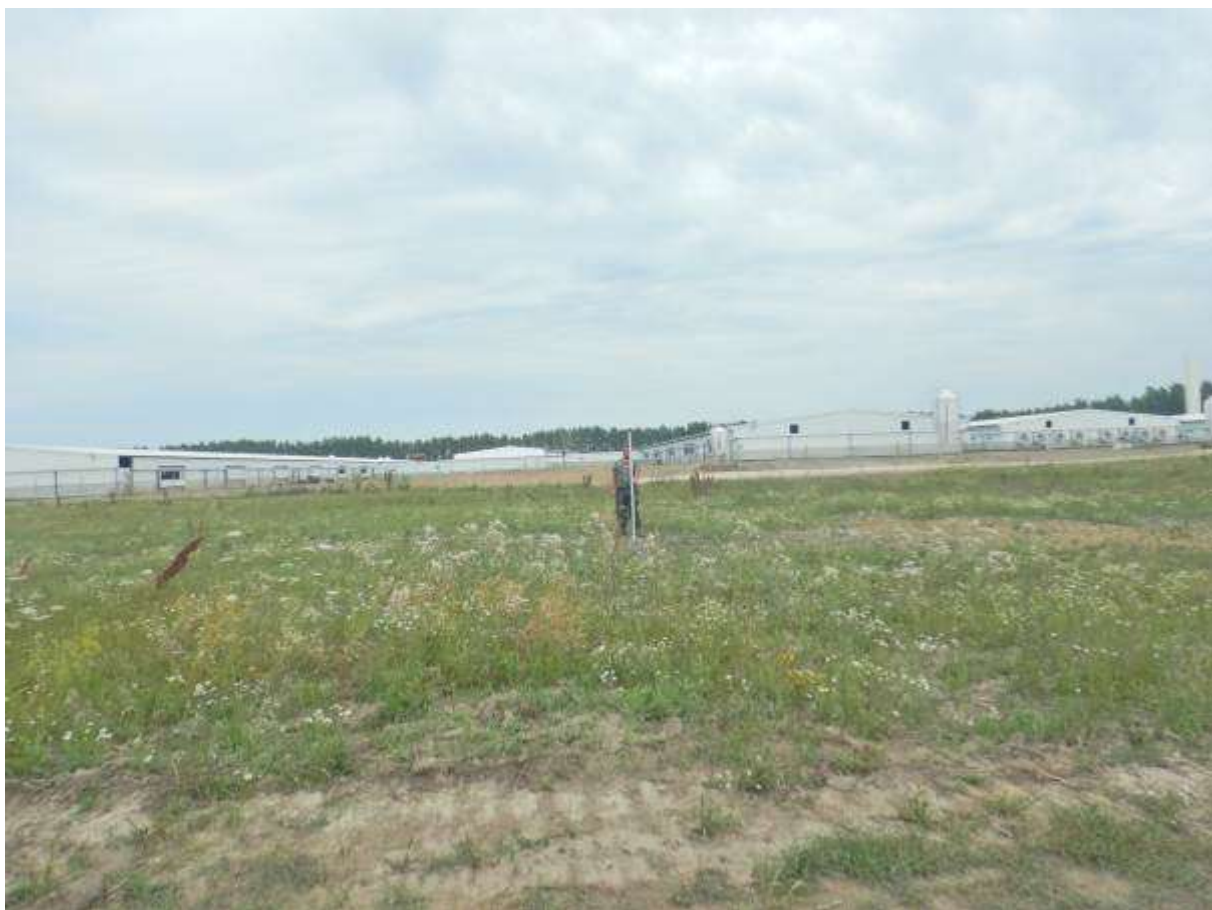
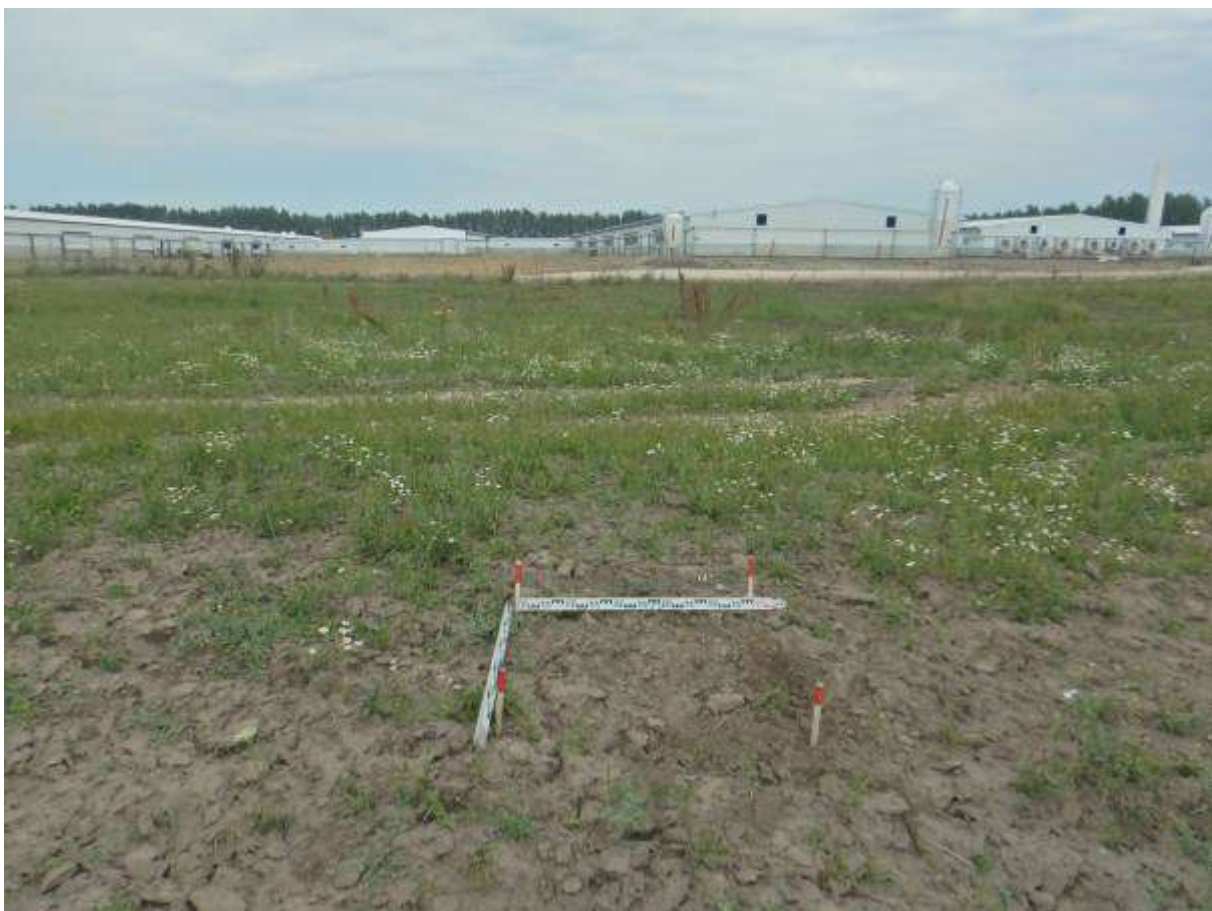
Илл. 47. Брянская область. Севский район. С. Сенное. 2020 год. Шурф 11.  
1 - место закладки, вид с Ю; 2 - дневная поверхность, вид с Ю.

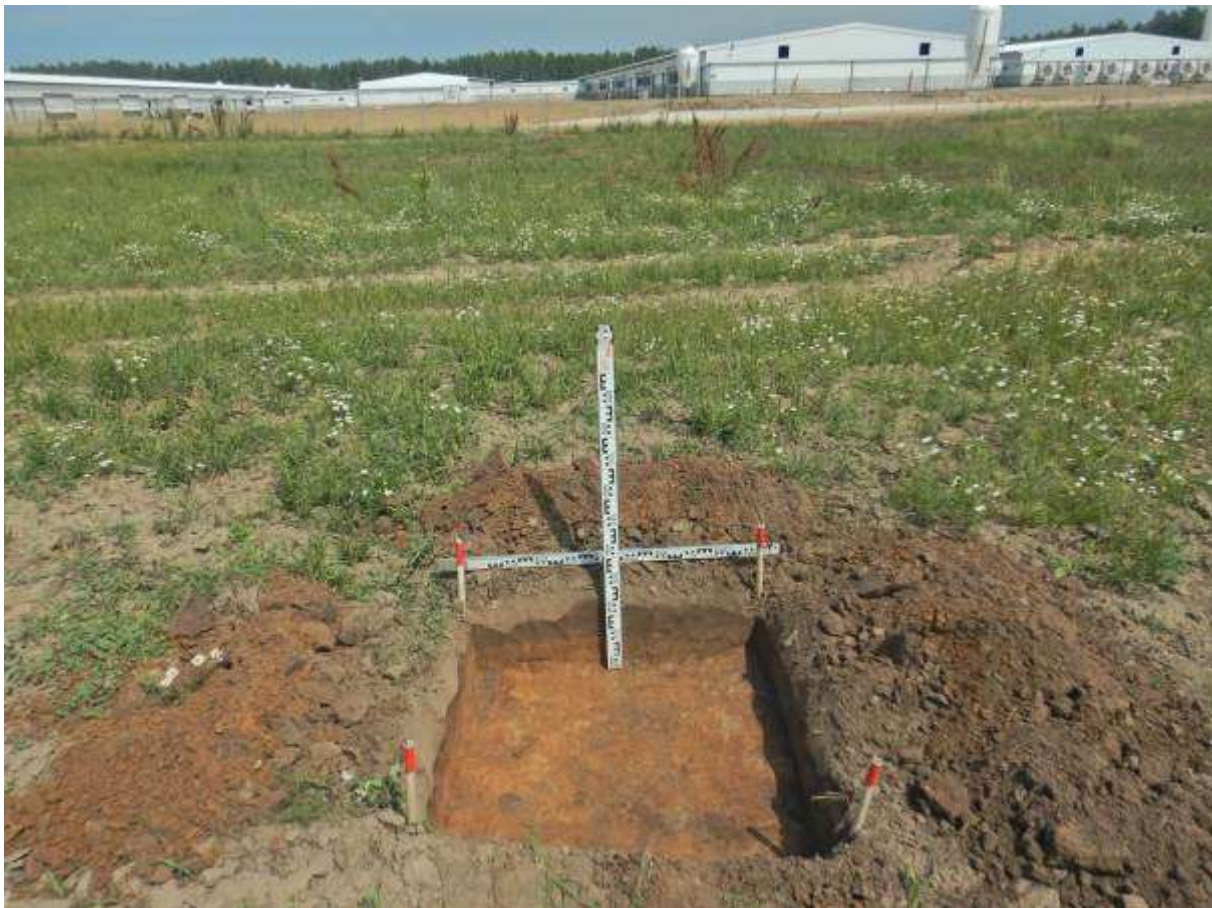
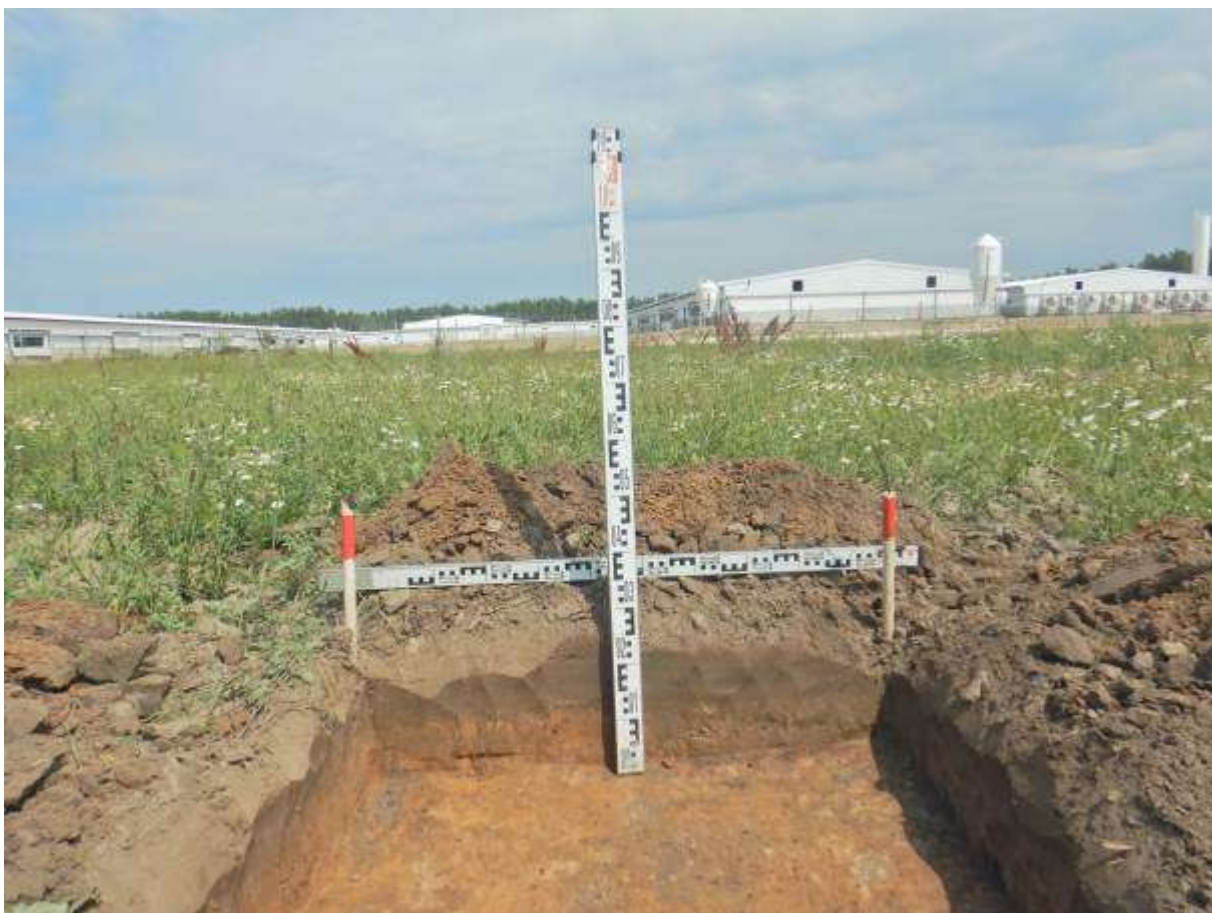
Илл. 48. Брянская область. Севский район. С. Сенное. 2020 год. Шурф 11.  
1 - 1-й пласт (материк), вид с Ю; 2 - северный борт, вид с Ю.

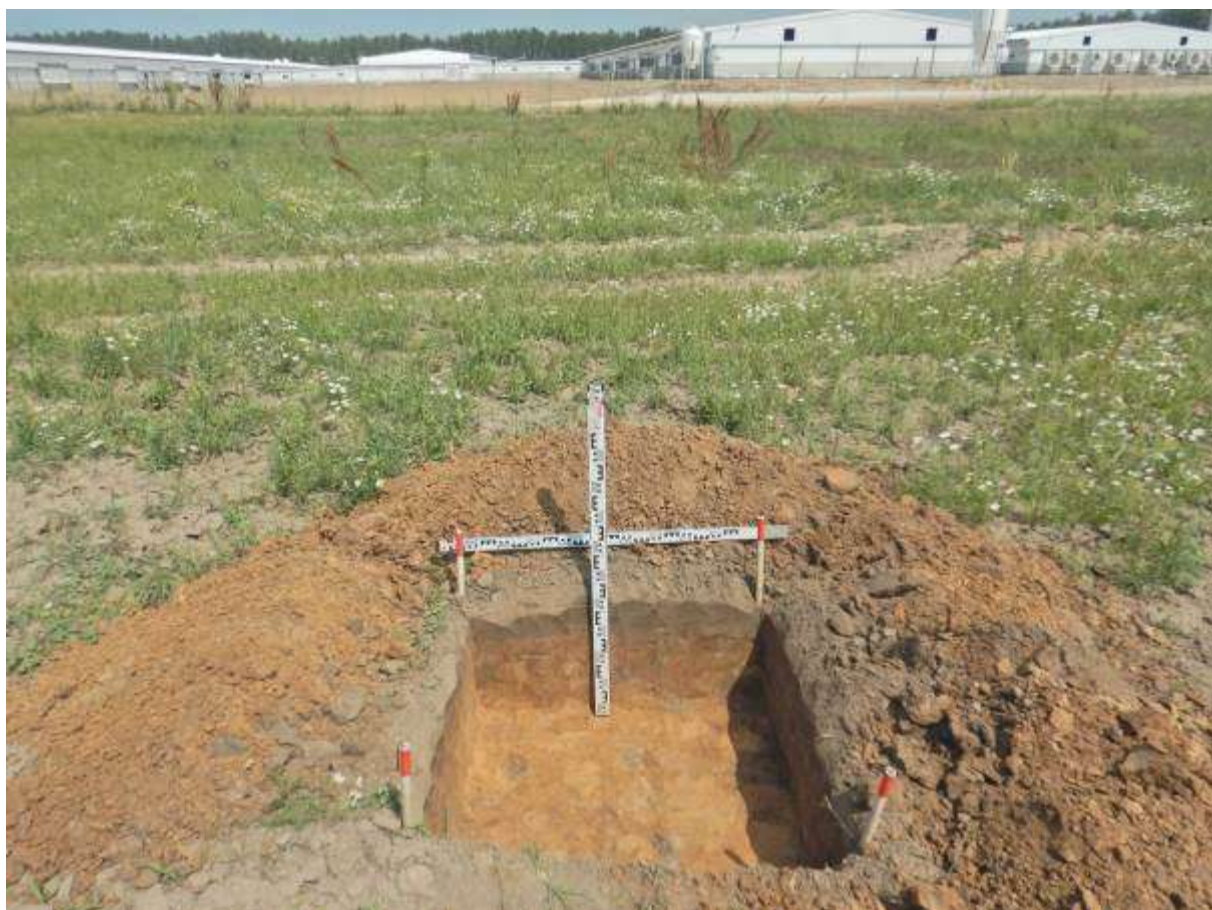
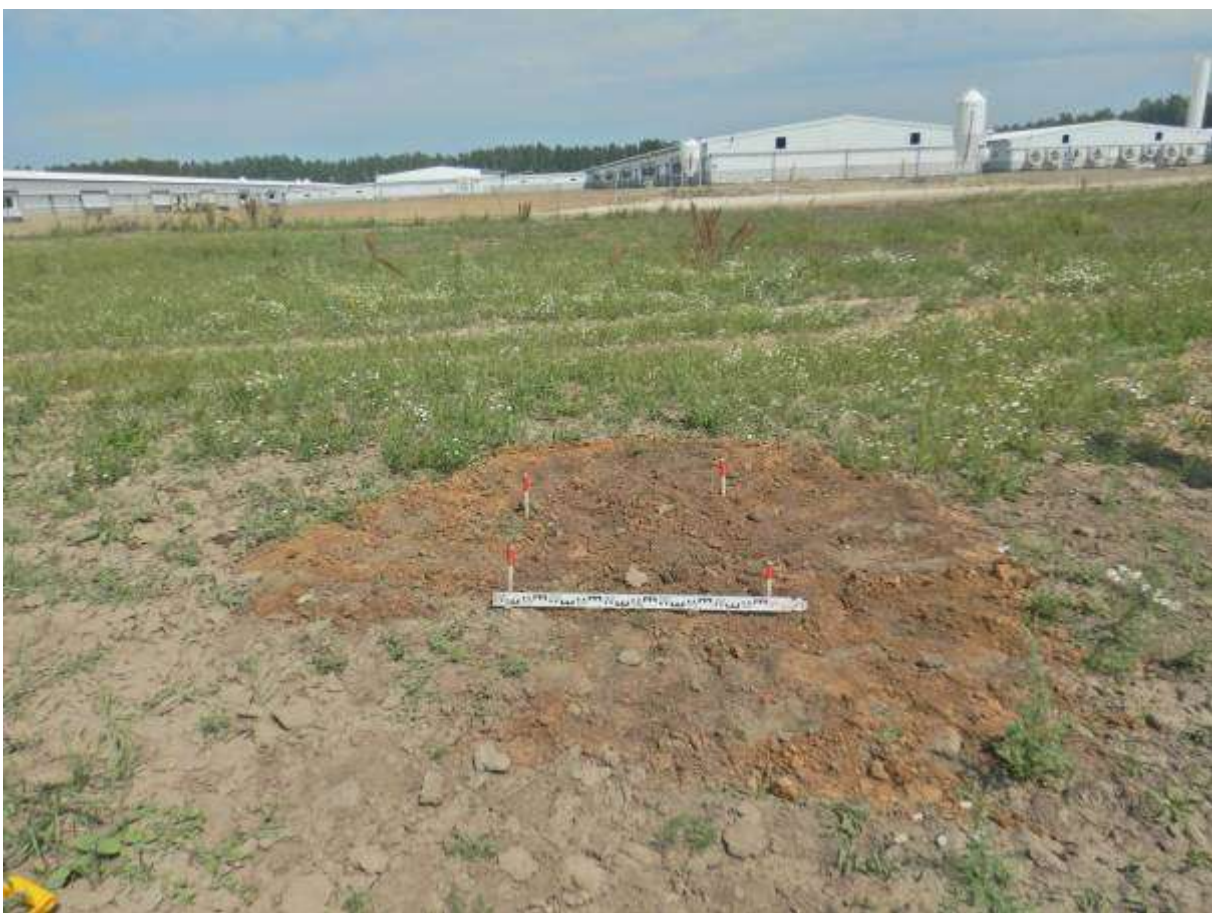
Илл. 49. Брянская область. Севский район. С. Сенное. 2020 год. Шурф 11.  
1 - контрольный прокоп, вид с Ю; 2 - рекультивированный шурф, вид с Ю.
