**АКТ**  
**государственной историко-культурной экспертизы**  
**документации, содержащей результаты исследований,**  
**в соответствии с которыми определяется наличие или**  
**отсутствие объектов, обладающих признаками объекта культурного**  
**наследия, на земельных участках, подлежащих воздействию земляных,**  
**строительных, мелиоративных и (или) хозяйственных работ**

**О Т Ч Ё Т**  
**по договору № 0904-2020**  
**на проведение археологического обследования земельного участка,**  
**предназначенного для строительства объекта:**  
**«Комплекс зданий и сооружений по искусственному осеменению,**  
**воспроизводству и откорму свиней, свиноводческого комплекса № 5**  
**близ н.п. Сенное, Севского района Брянской области»**  
**с подъездной автомобильной дорогой (S=21,94 га)**

**8. Объект экспертизы** – в соответствии с п. 11-1е) Положения – документация, содержащая результаты исследований, в соответствии с которыми определяется наличие или отсутствие объектов, обладающих признаками объекта культурного наследия, на земельных участках, подлежащих воздействию земляных, строительных, мелиоративных и (или) хозяйственных работ - «Отчет по договору № 0904-2020 на проведение археологич

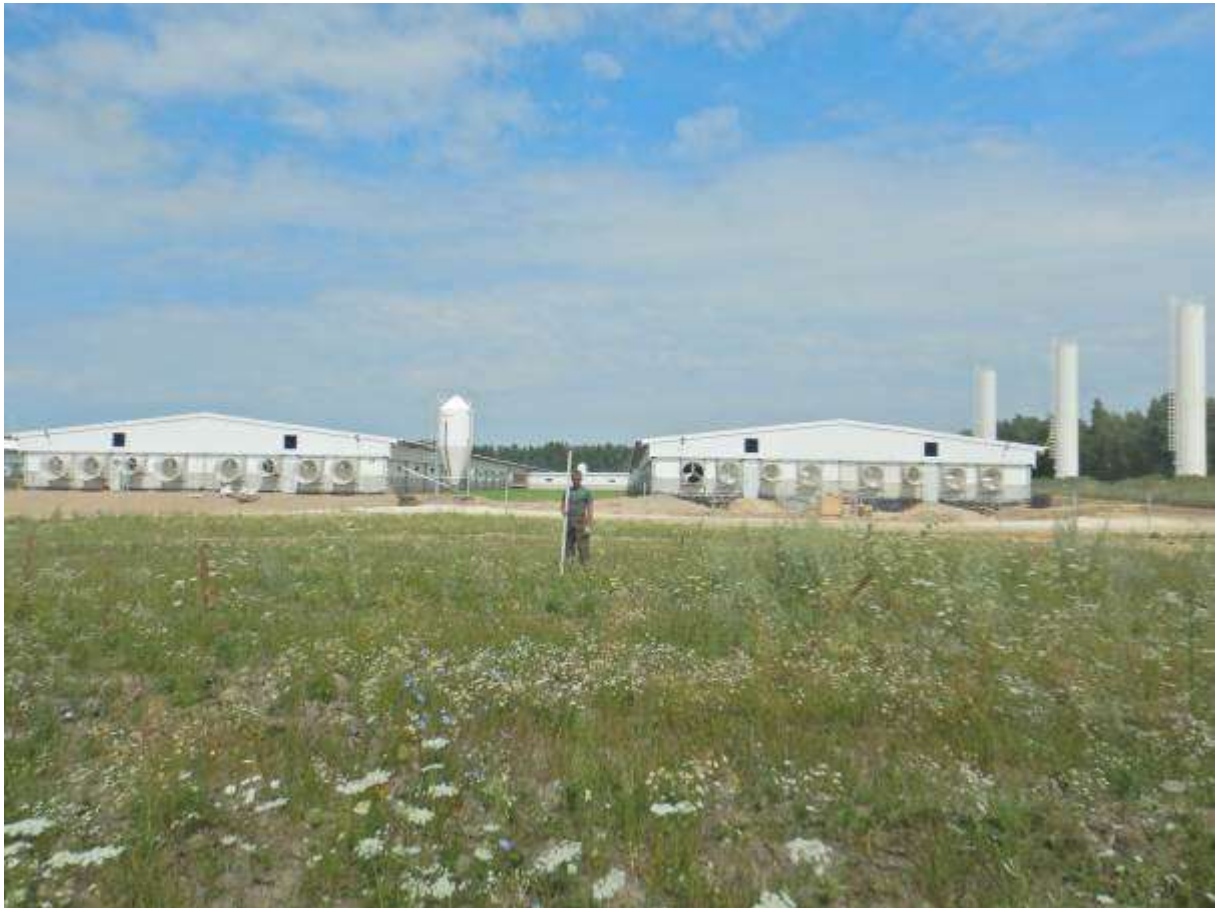
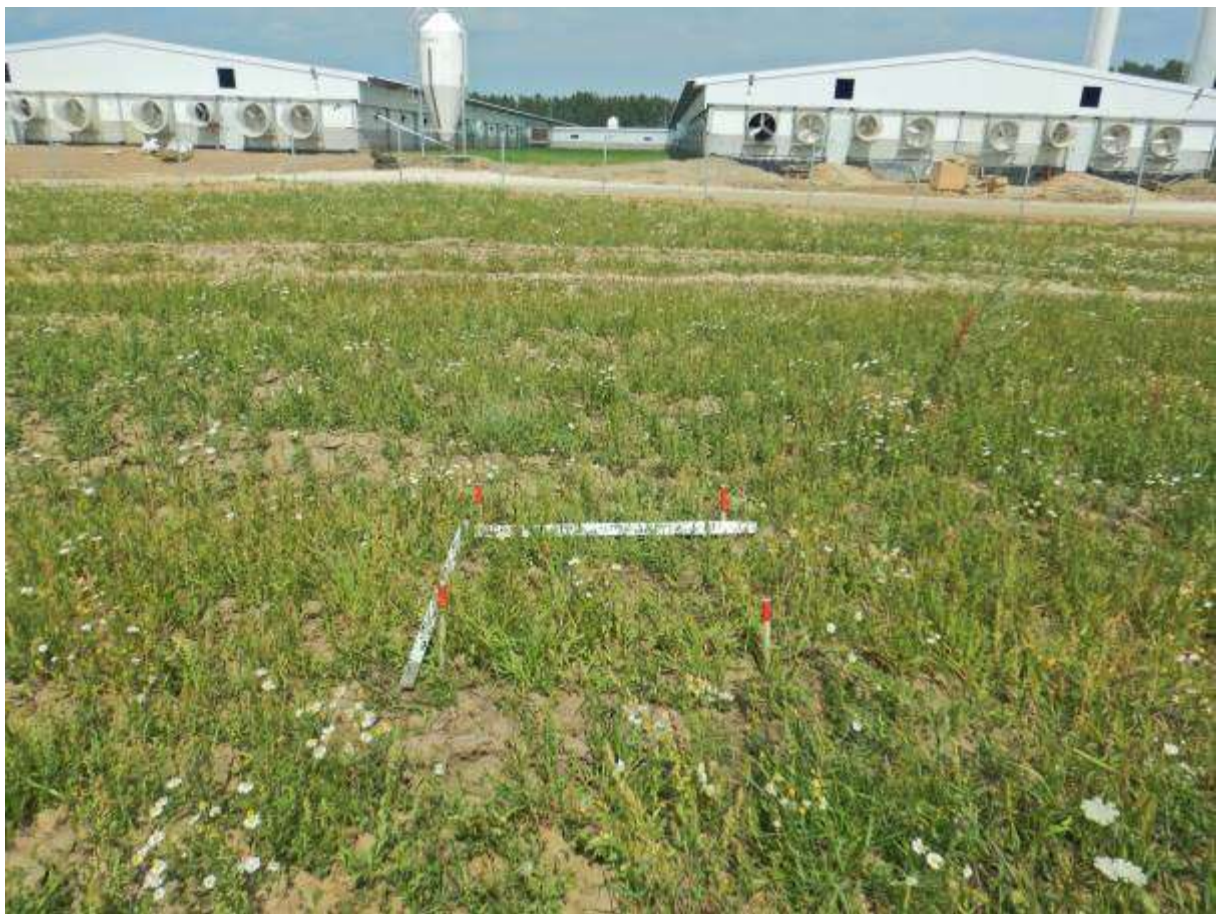
Илл. 50. Брянская область. Севский район. С. Сенное. 2020 год. Шурф 12.  
1 - место закладки, вид с Ю; 2 - дневная поверхность, вид с Ю.

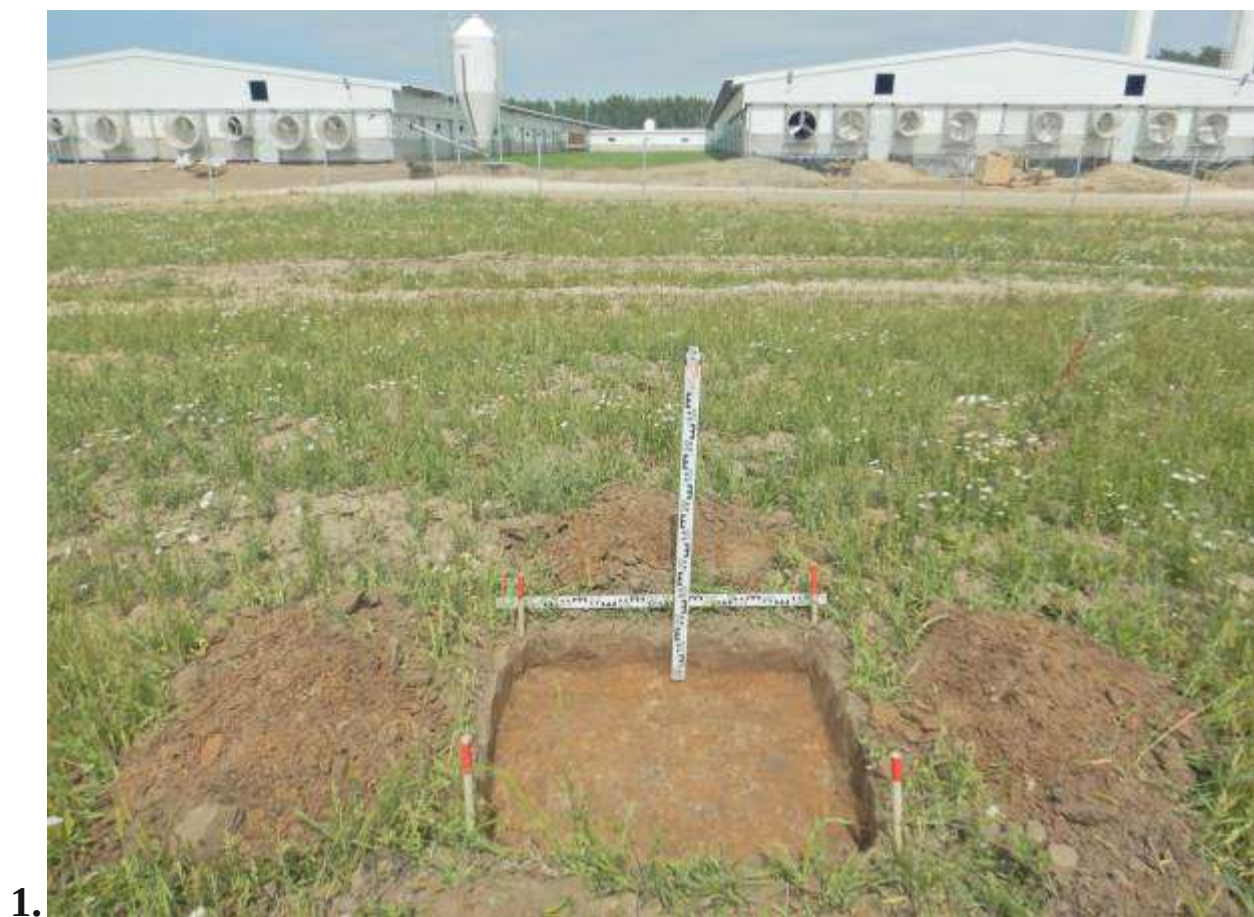
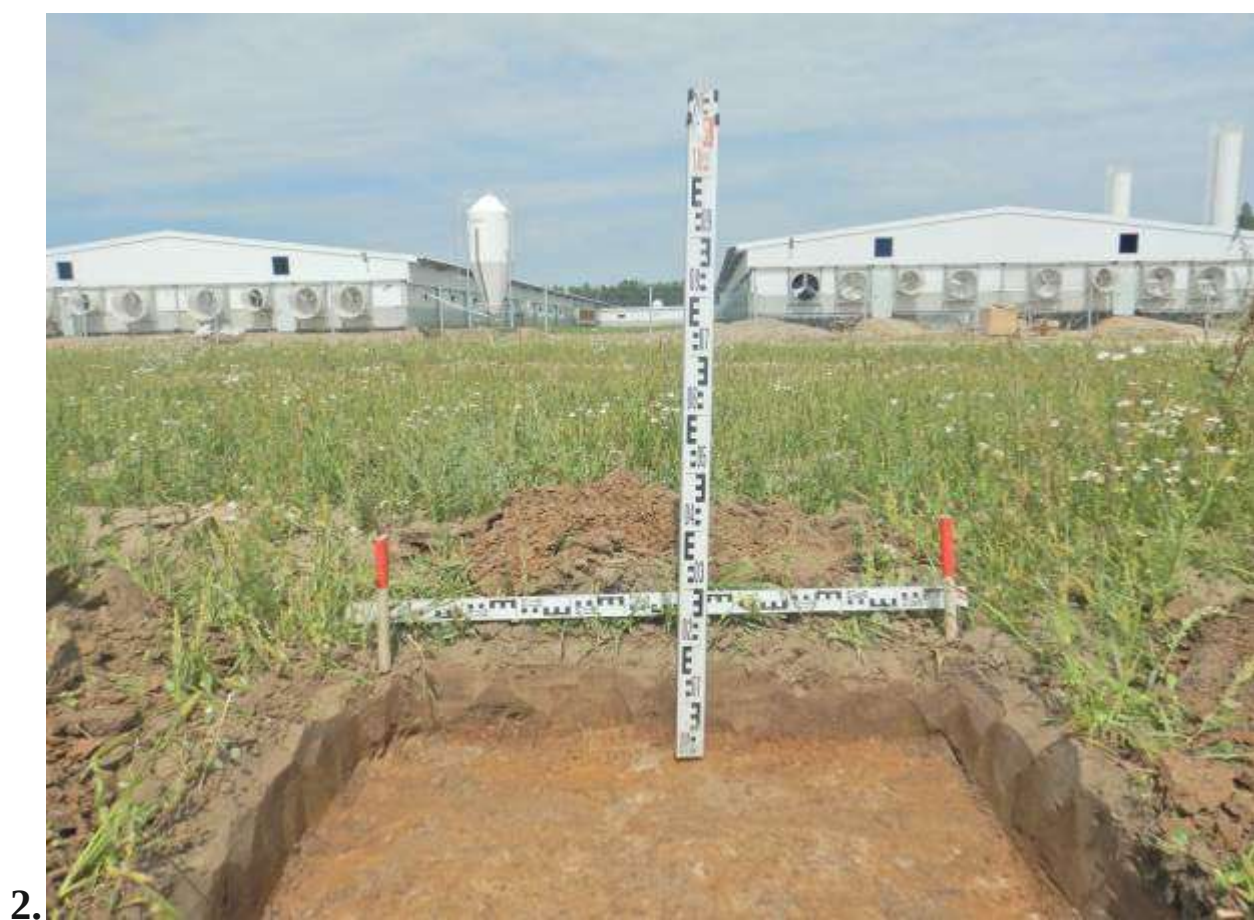
Илл. 51. Брянская область. Севский район. С. Сенное. 2020 год. Шурф 12.  
1 - 1-й пласт (материк), вид с Ю; 2 - северный борт, вид с Ю.

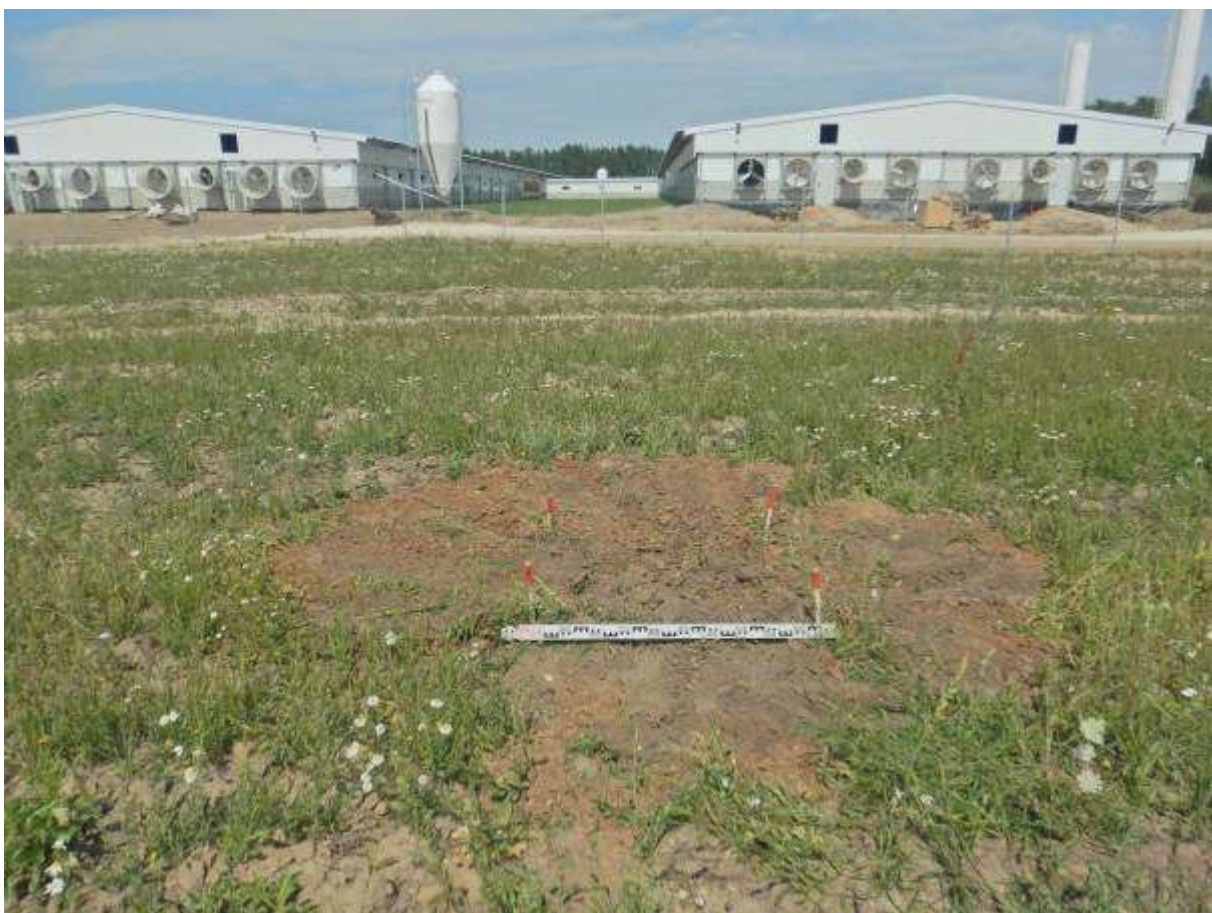
Илл. 52. Брянская область. Севский район. С. Сенное. 2020 год. Шурф 12.  
1 - контрольный прокоп, вид с Ю; 2 - рекультивированный шурф, вид с Ю.

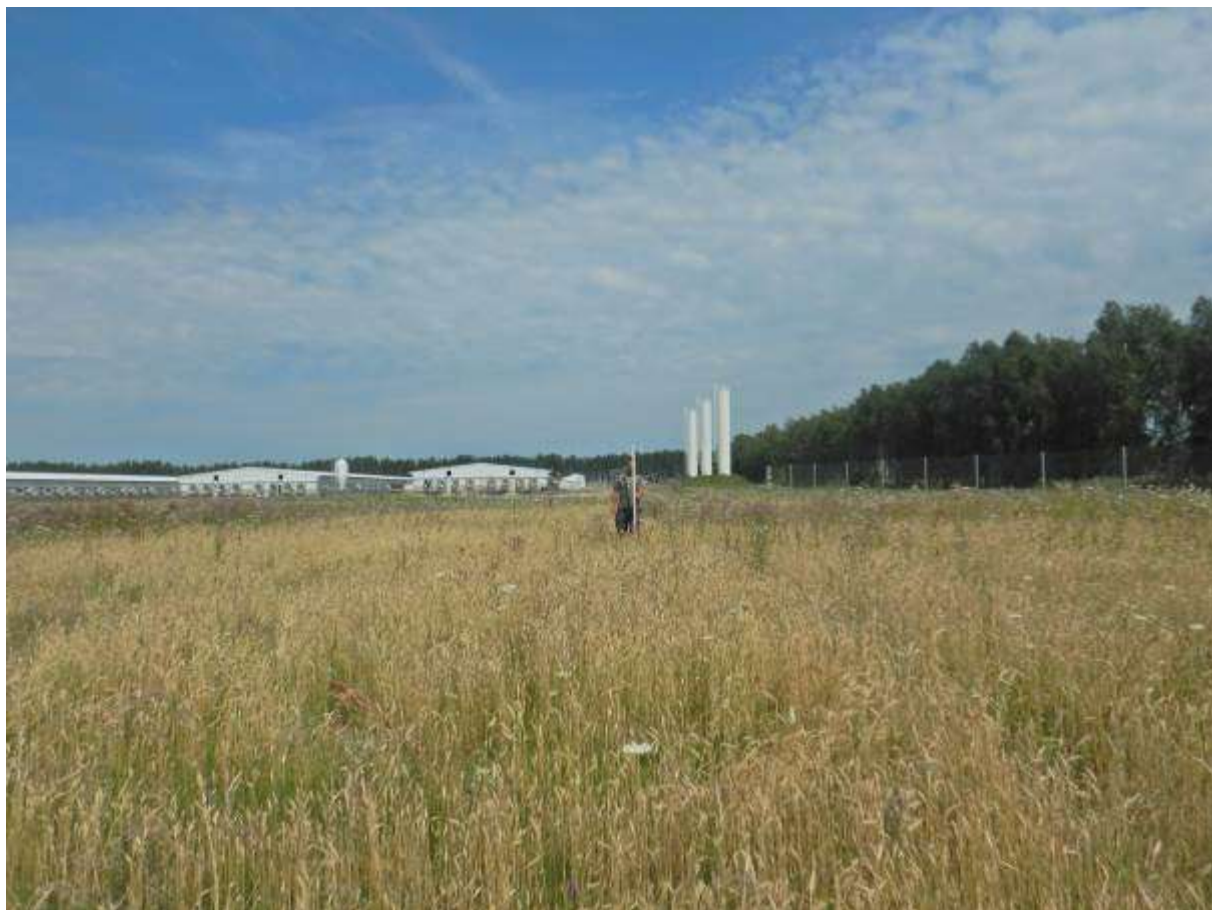
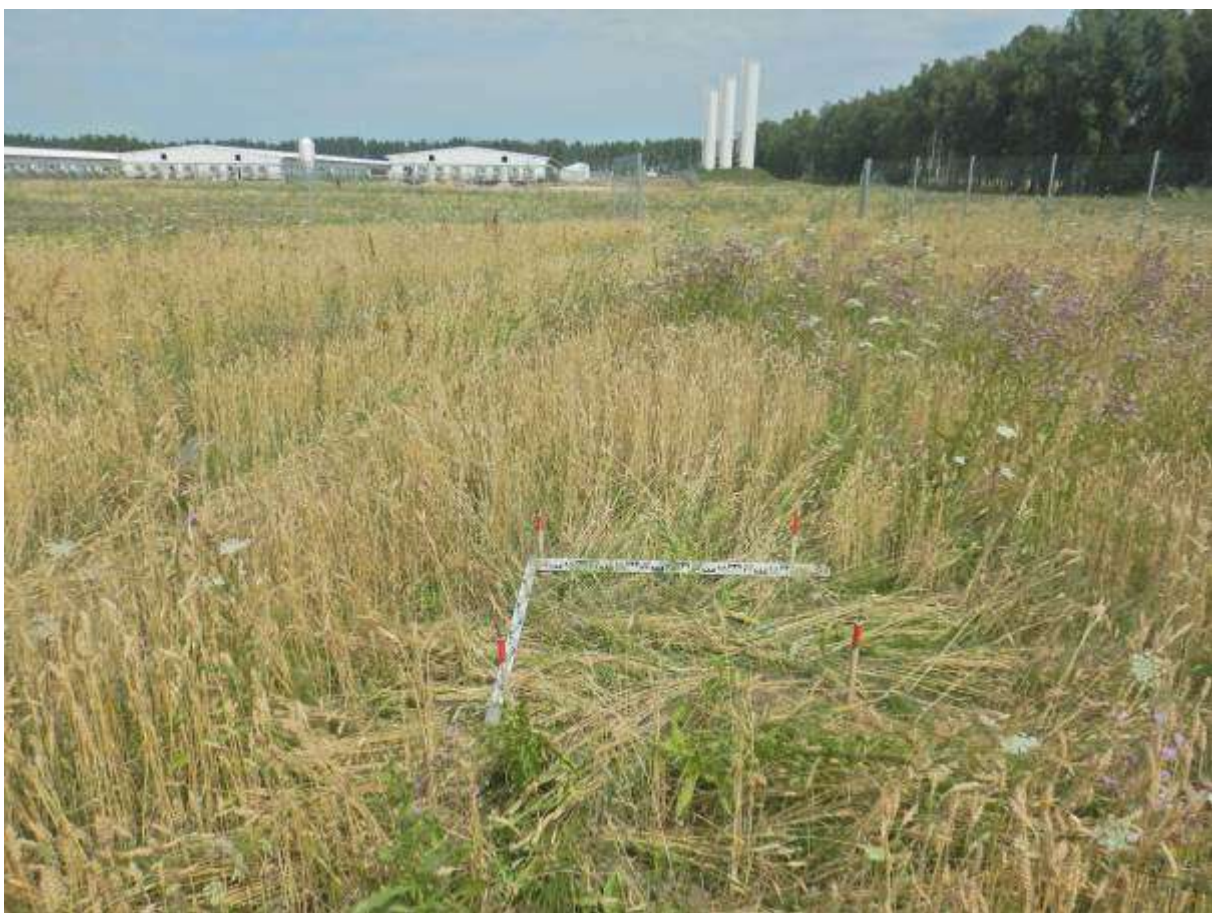
Илл. 53. Брянская область. Севский район. С. Сенное. 2020 год. Шурф 13.  
1 - место закладки, вид с Ю; 2 - дневная поверхность, вид с Ю.

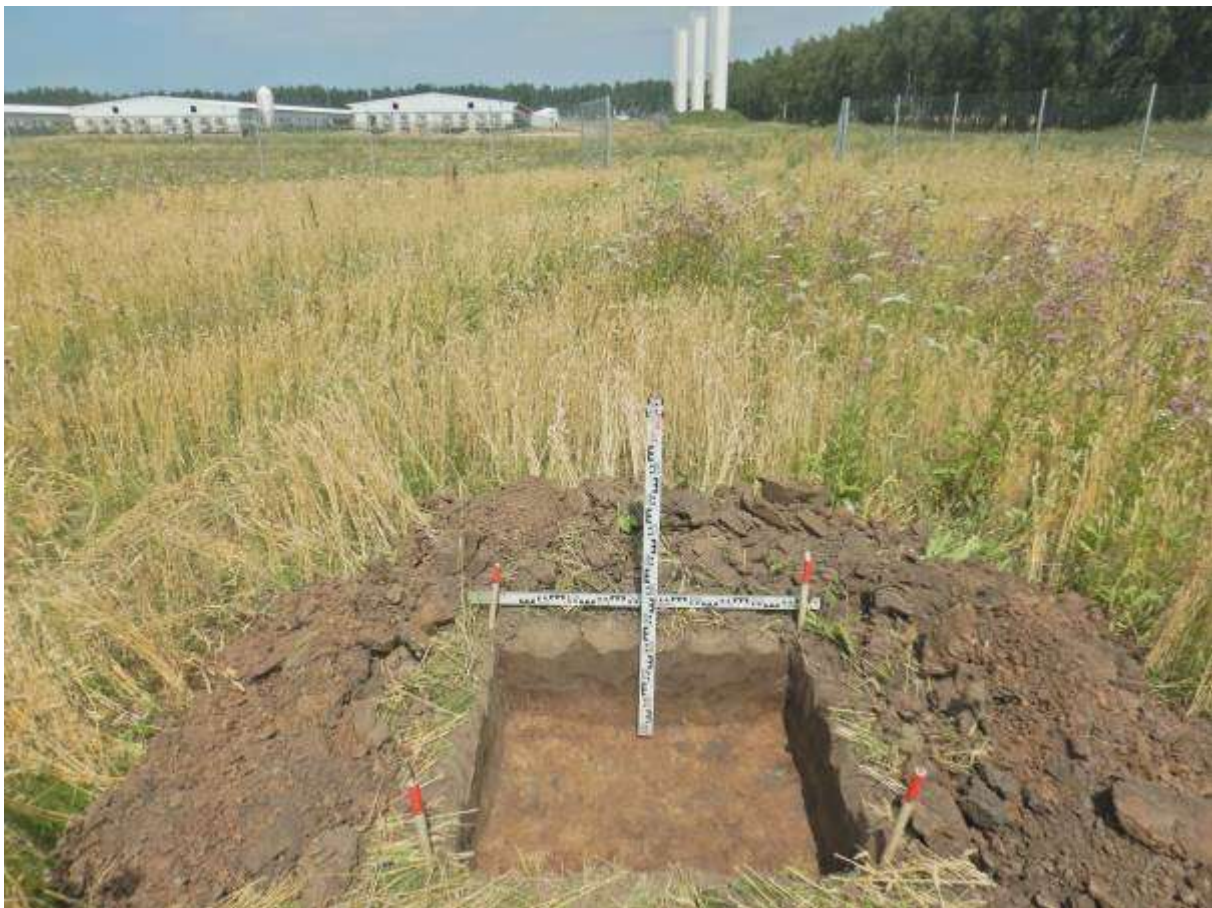
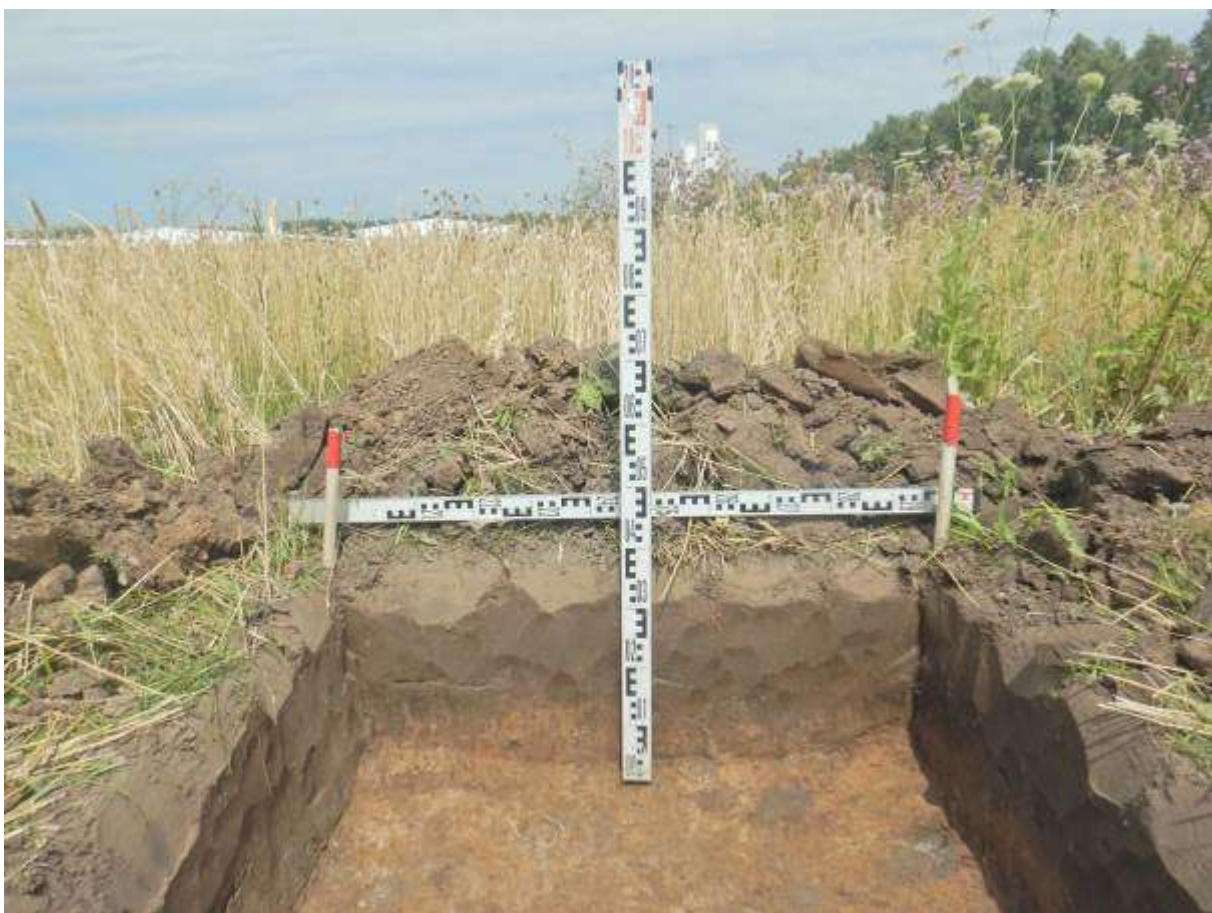
Илл. 54. Брянская область. Севский район. С. Сенное. 2020 год. Шурф 13.  
1 - 2-й пласт (материк), вид с Ю; 2 - северный борт, вид с Ю.

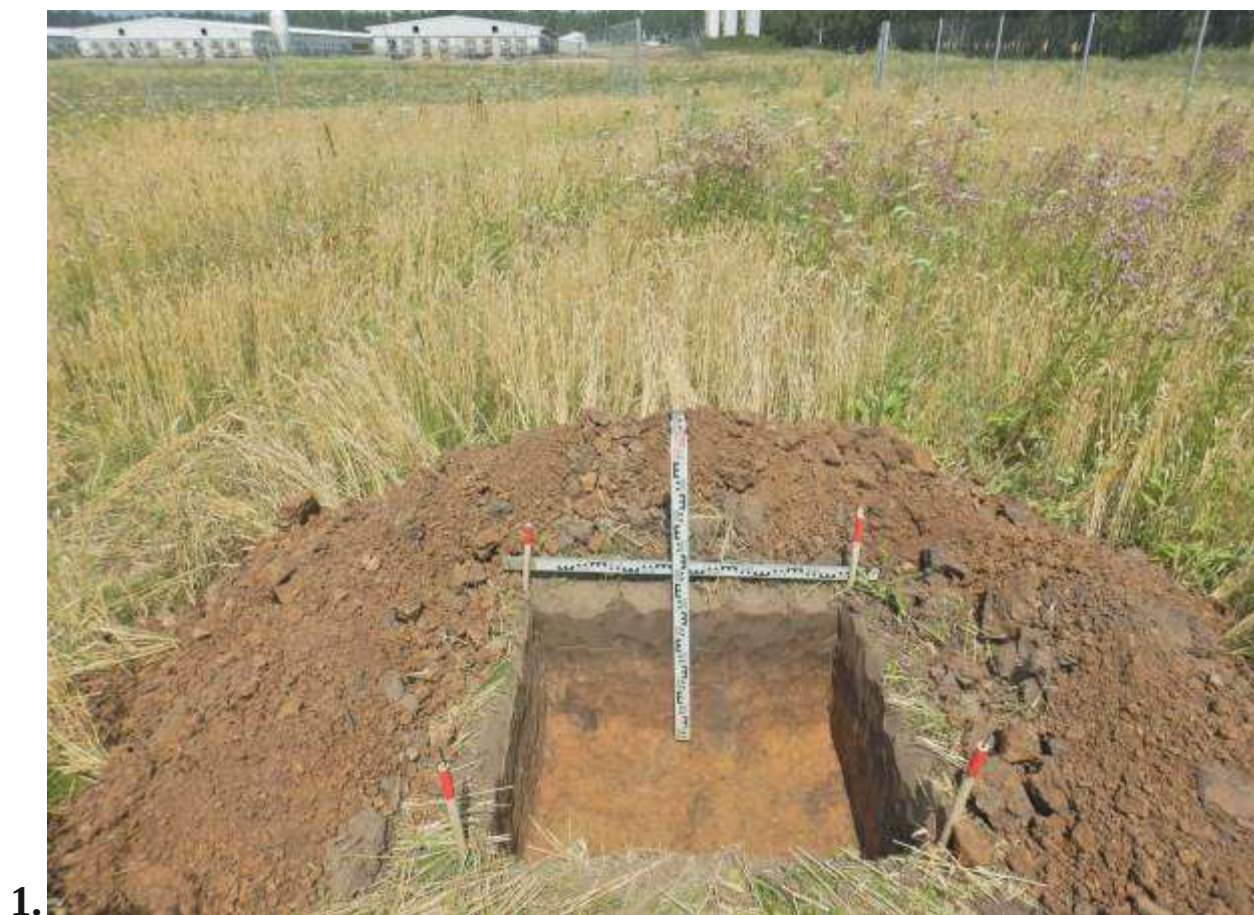
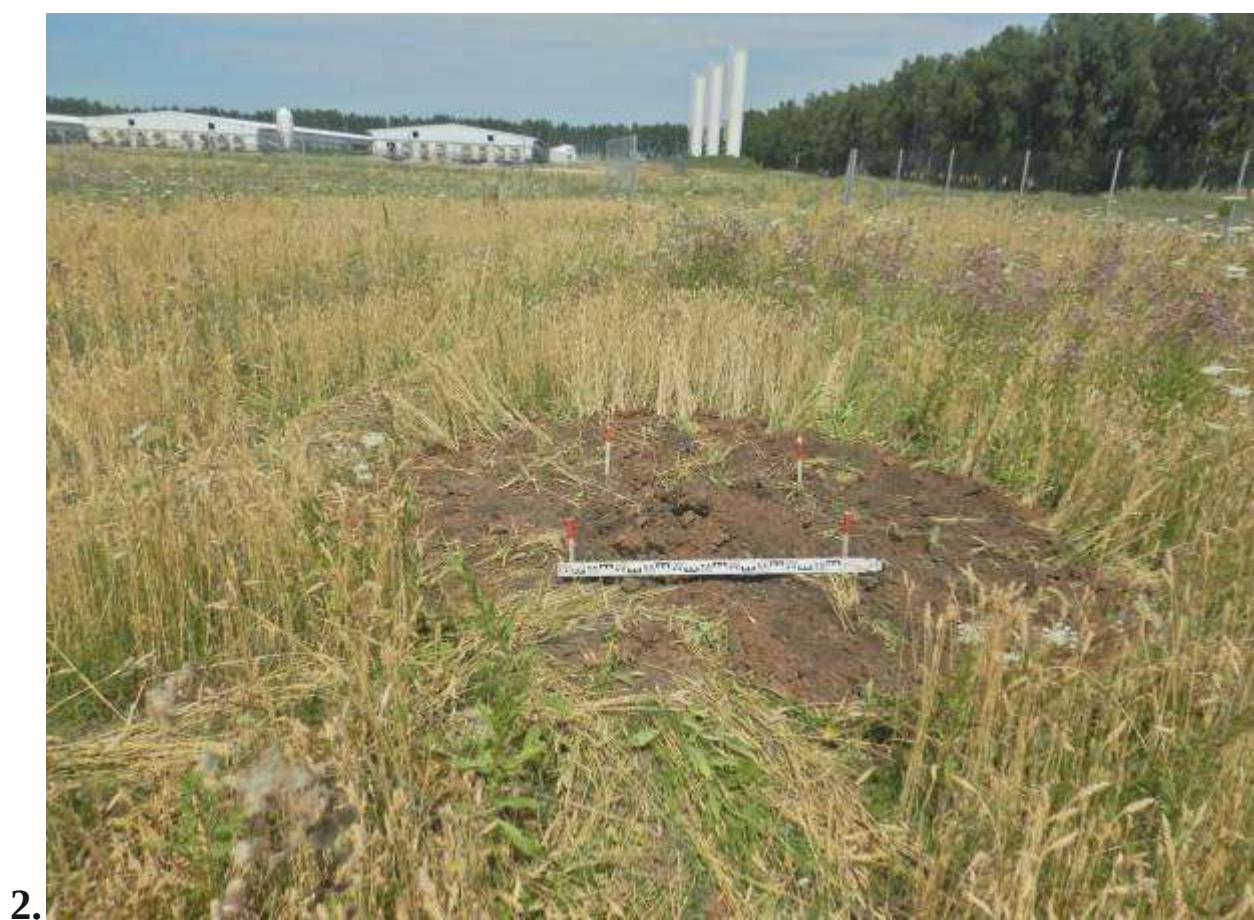
Илл. 55. Брянская область. Севский район. С. Сенное. 2020 год. Шурф 13.  
1 - контрольный прокоп, вид с Ю; 2 - рекультивированный шурф, вид с Ю.

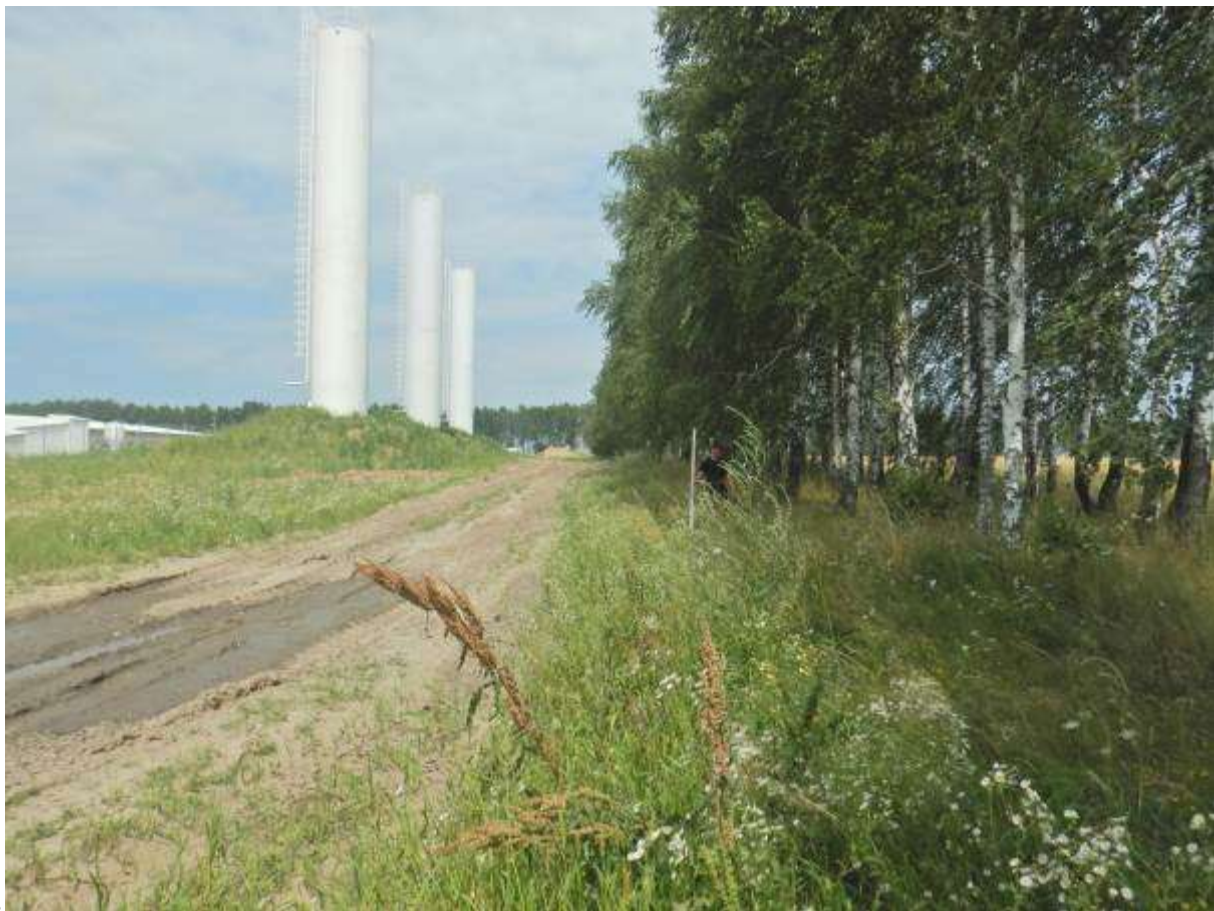
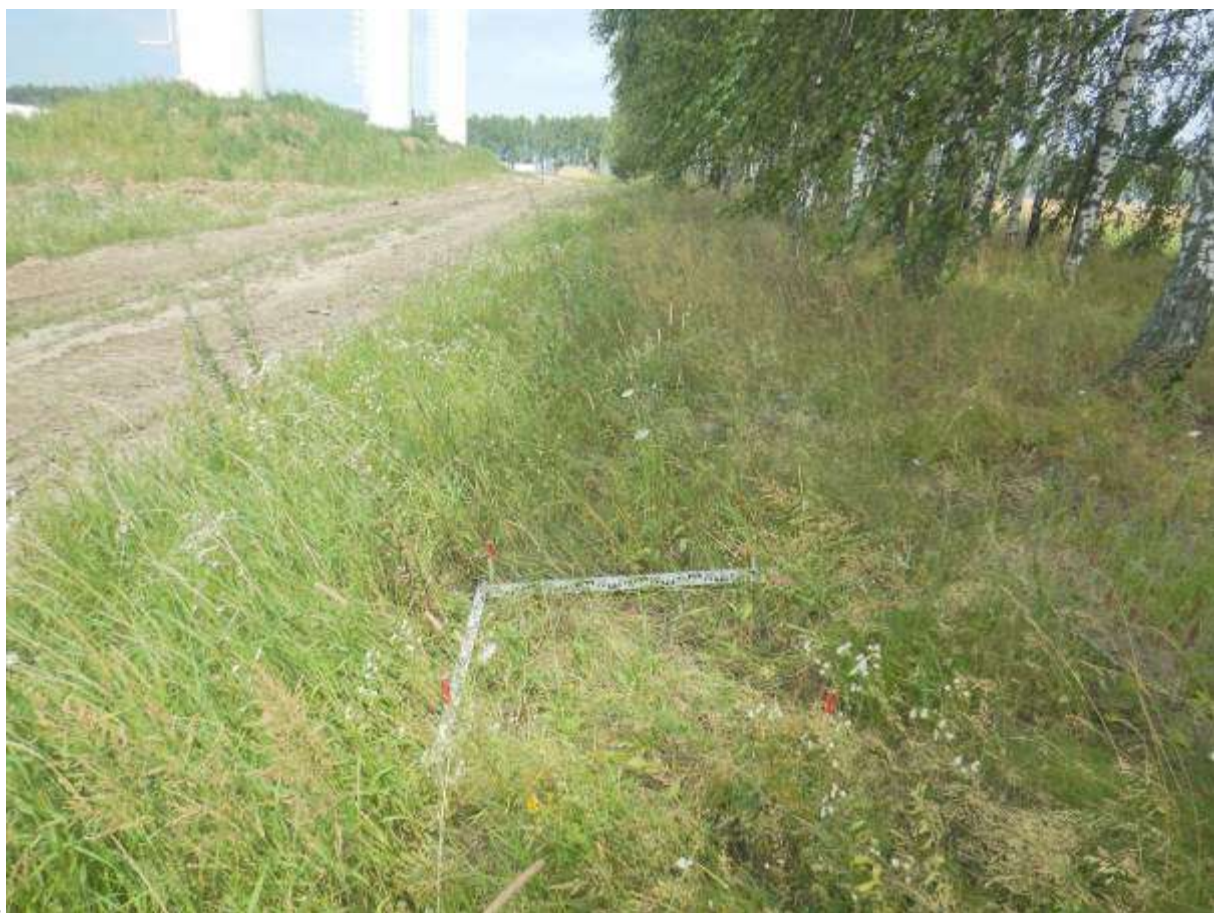
Илл. 56. Брянская область. Севский район. С. Сенное. 2020 год. Шурф 14.  
1 - место закладки, вид с Ю; 2 - дневная поверхность, вид с Ю.

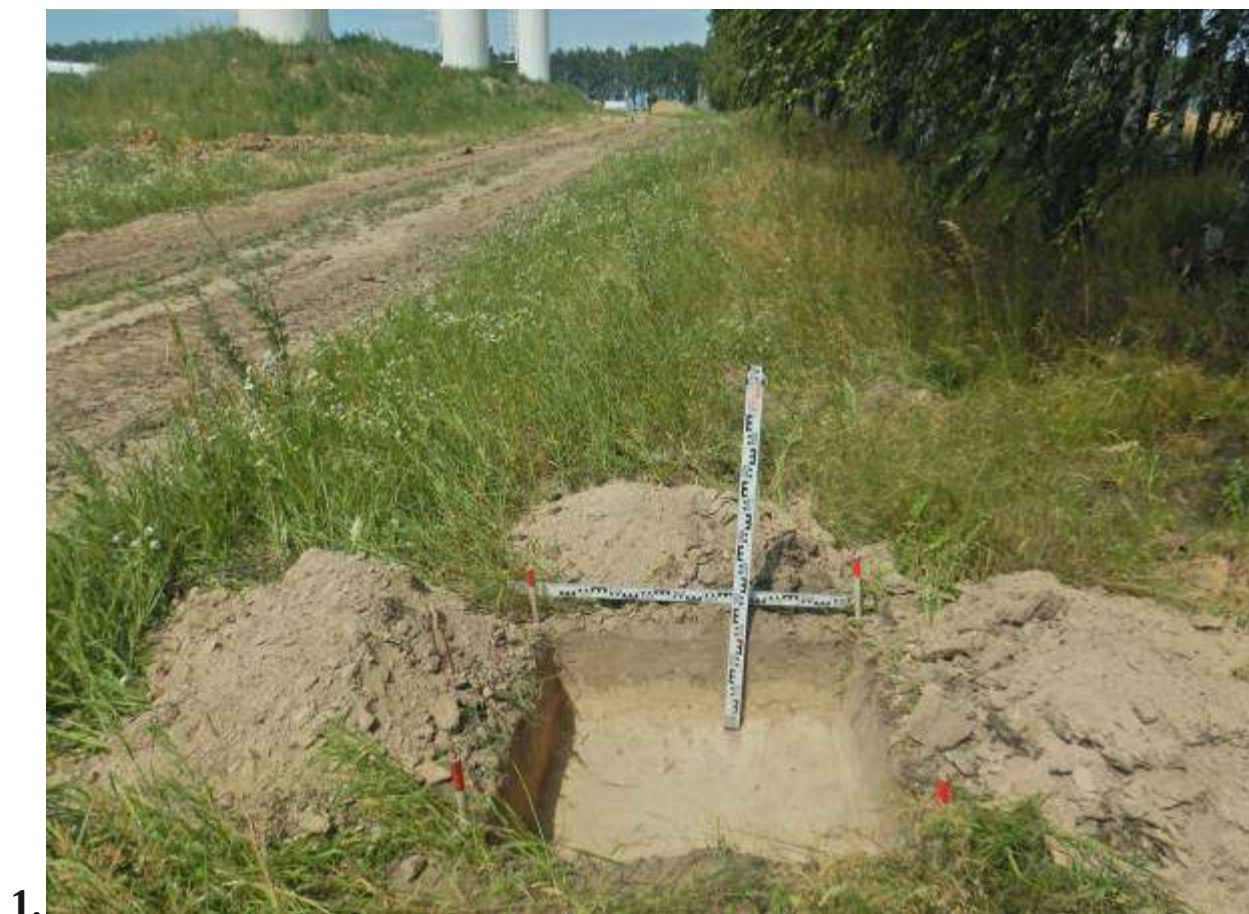
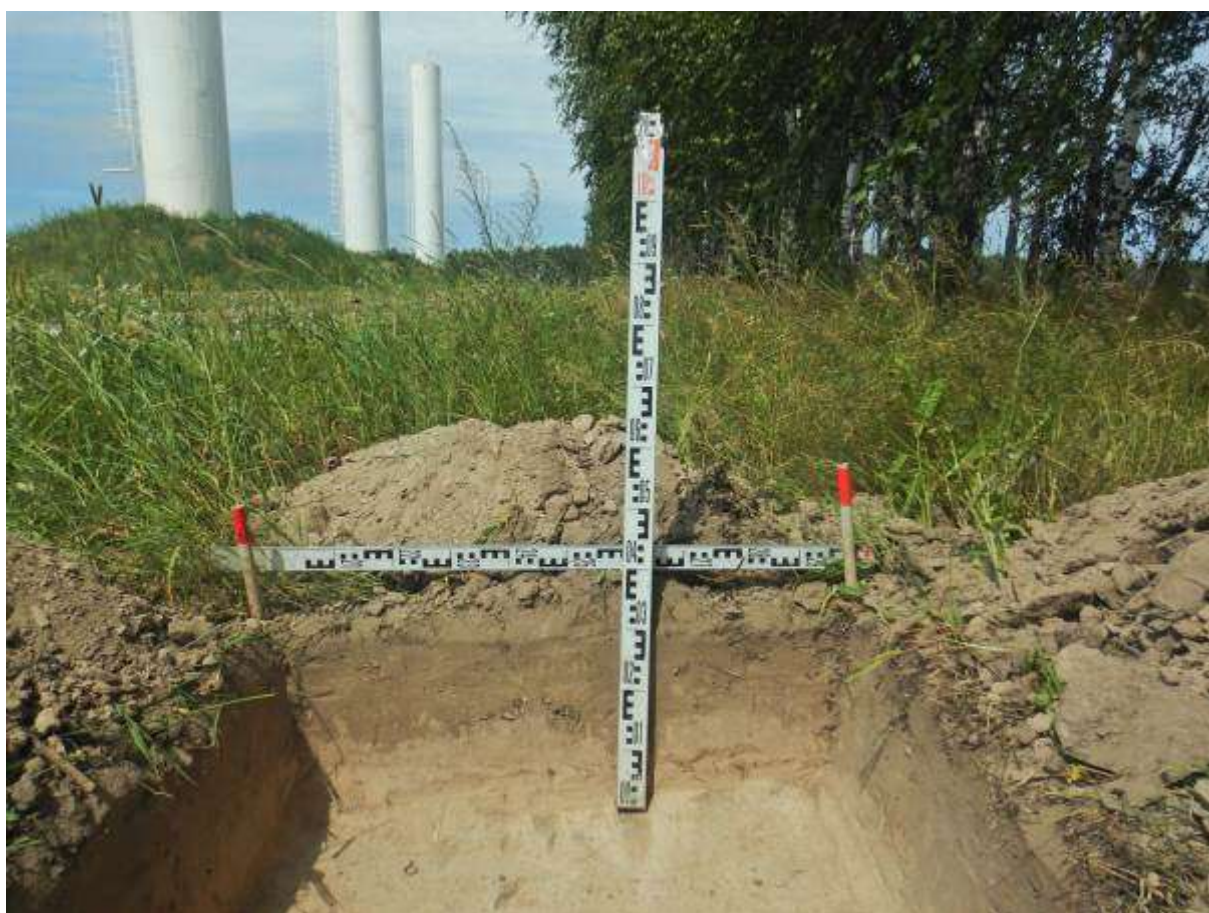
Илл. 57. Брянская область. Севский район. С. Сенное. 2020 год. Шурф 14.  
1 - 2-й пласт (материк), вид с Ю; 2 - северный борт, вид с Ю.

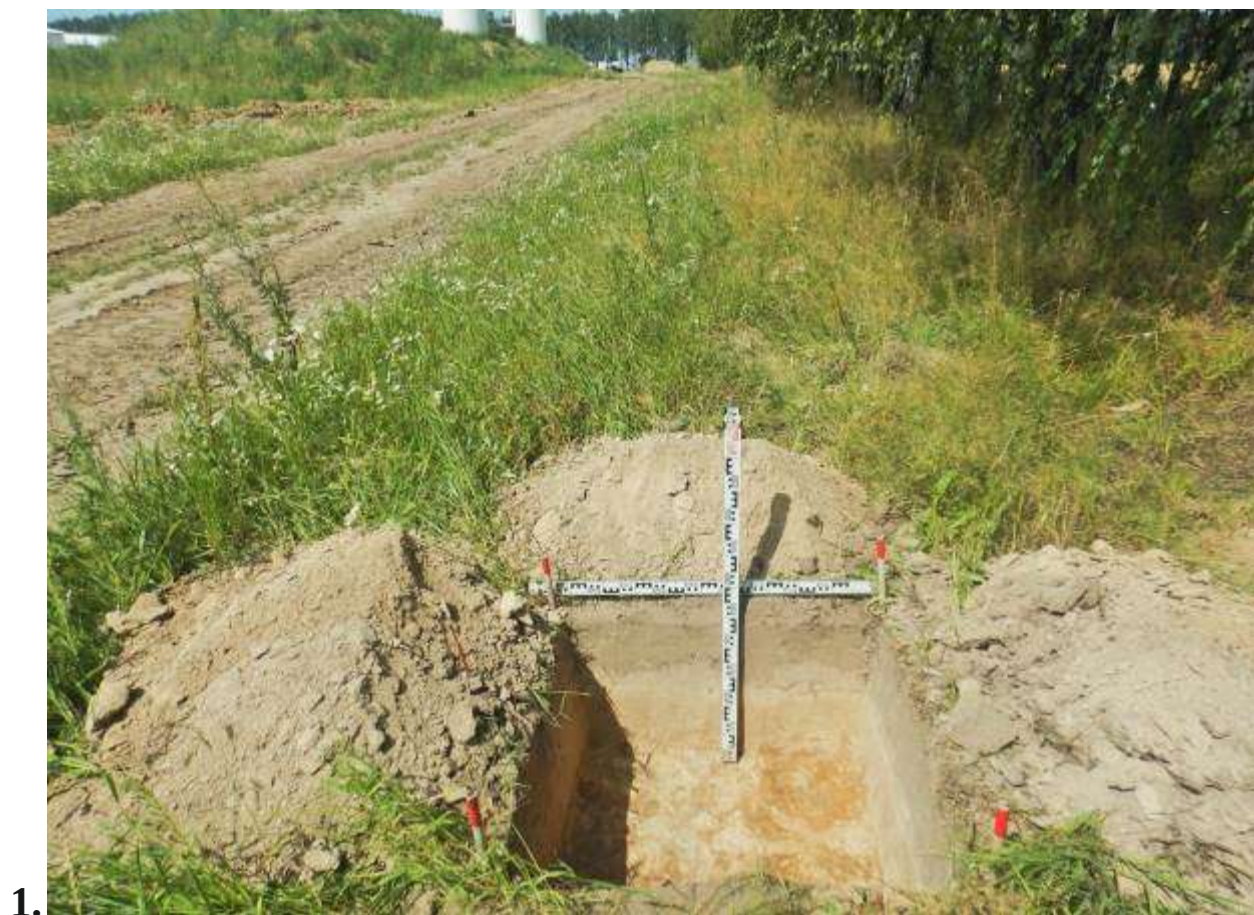
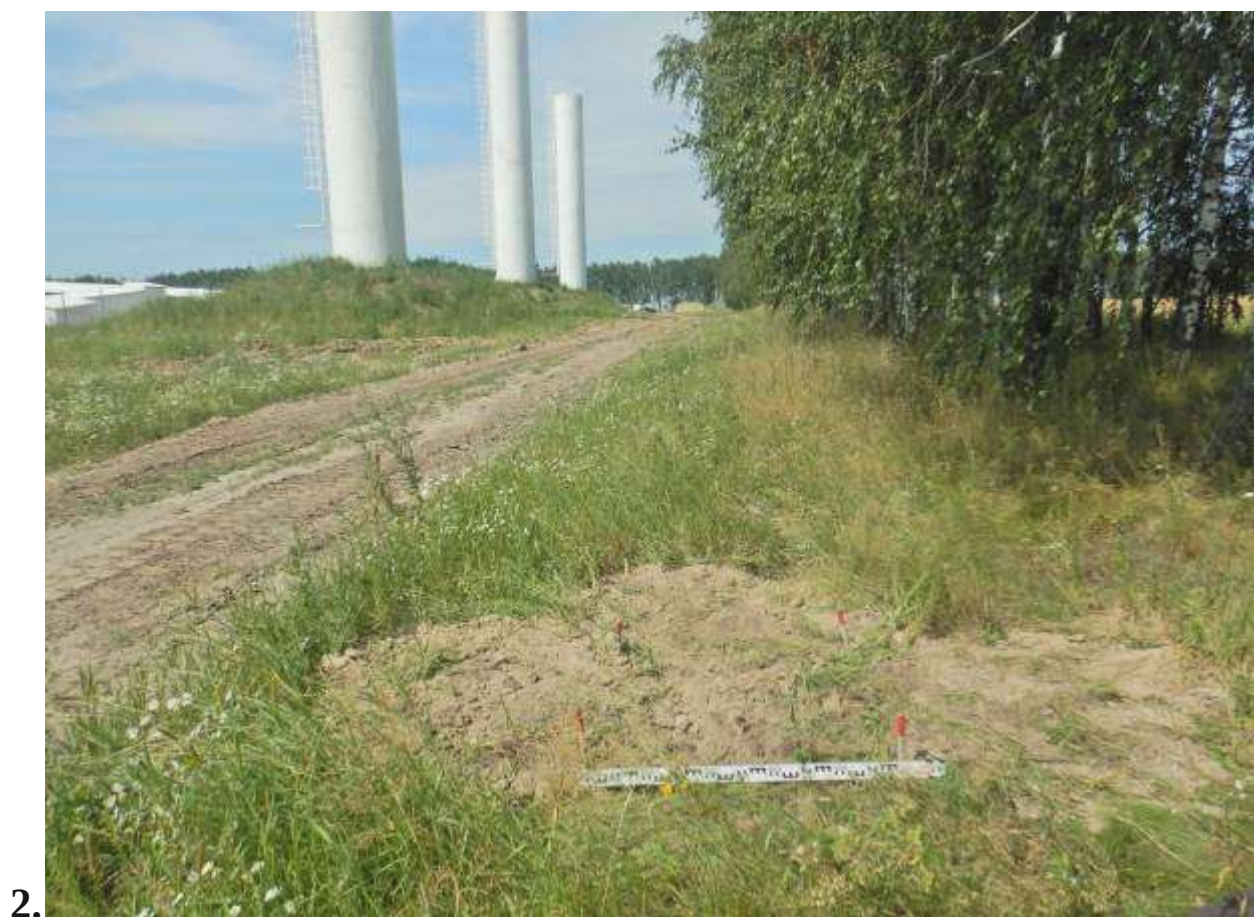
Илл. 58. Брянская область. Севский район. С. Сенное. 2020 год. Шурф 14.  
1 - контрольный прокоп, вид с Ю; 2 - рекультивированный шурф, вид с Ю.

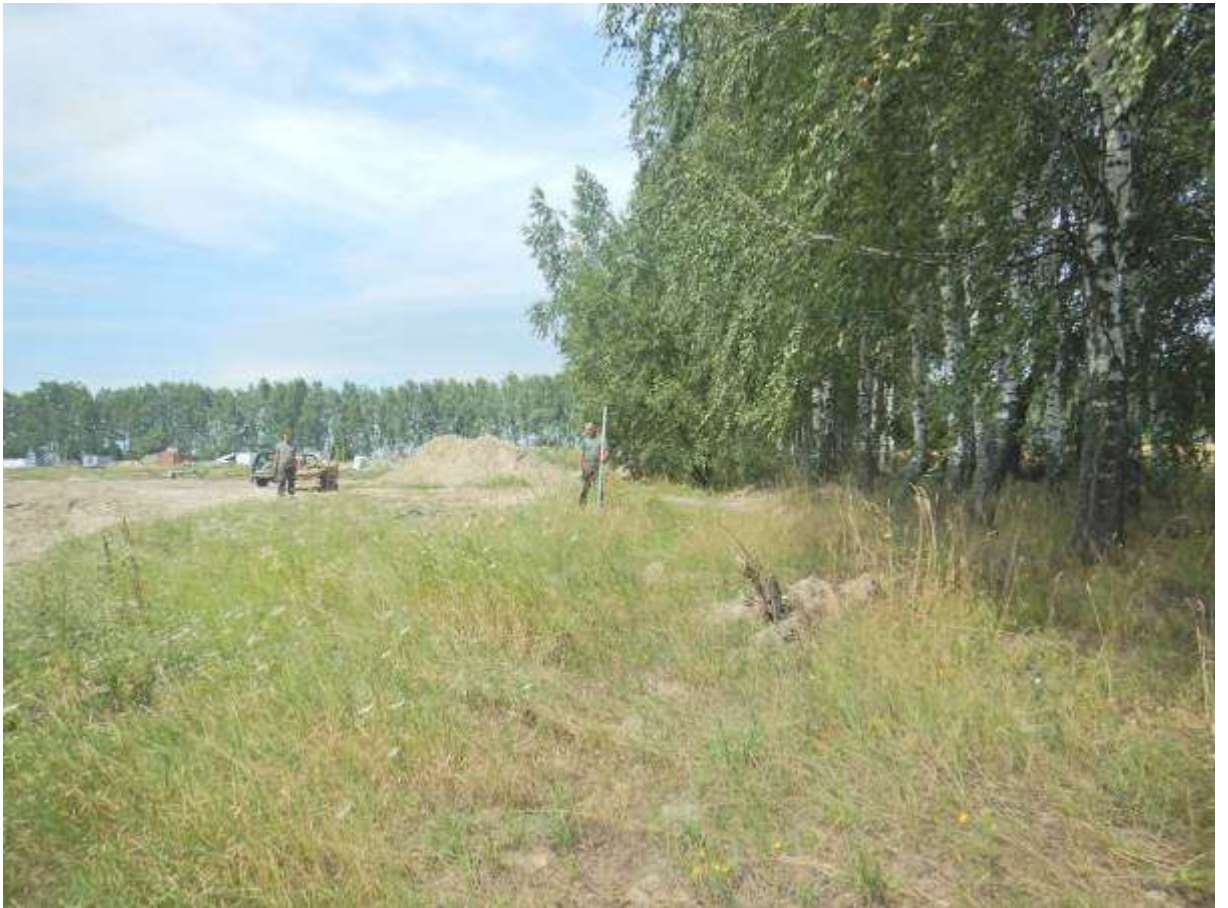
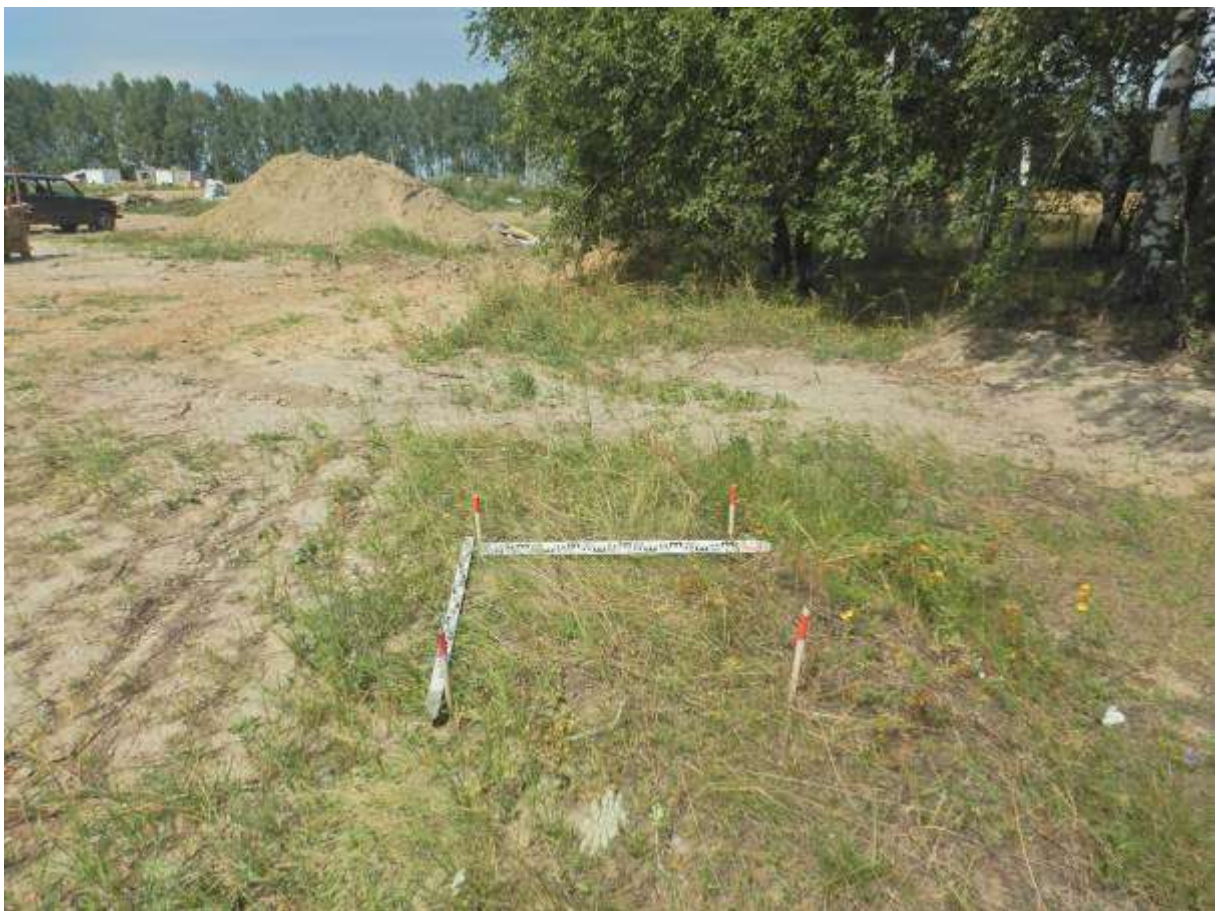
Илл. 59. Брянская область. Севский район. С. Сенное. 2020 год. Шурф 15.  
1 - место закладки, вид с Ю; 2 - дневная поверхность, вид с Ю.
