**АКТ**  
**государственной историко-культурной экспертизы**  
**документации, содержащей результаты исследований,**  
**в соответствии с которыми определяется наличие или**  
**отсутствие объектов, обладающих признаками объекта культурного**  
**наследия, на земельных участках, подлежащих воздействию земляных,**  
**строительных, мелиоративных и (или) хозяйственных работ**

**О Т Ч Ё Т**  
**по договору № 0904-2020**  
**на проведение археологического обследования земельного участка,**  
**предназначенного для строительства объекта:**  
**«Комплекс зданий и сооружений по искусственному осеменению,**  
**воспроизводству и откорму свиней, свиноводческого комплекса № 5**  
**близ н.п. Сенное, Севского района Брянской области»**  
**с подъездной автомобильной дорогой (S=21,94 га)**

**8. Объект экспертизы** – в соответствии с п. 11-1е) Положения – документация, содержащая результаты исследований, в соответствии с которыми определяется наличие или отсутствие объектов, обладающих признаками объекта культурного наследия, на земельных участках, подлежащих воздействию земляных, строительных, мелиоративных и (или) хозяйственных работ - «Отчет по договору № 0904-2020 на проведение археологич

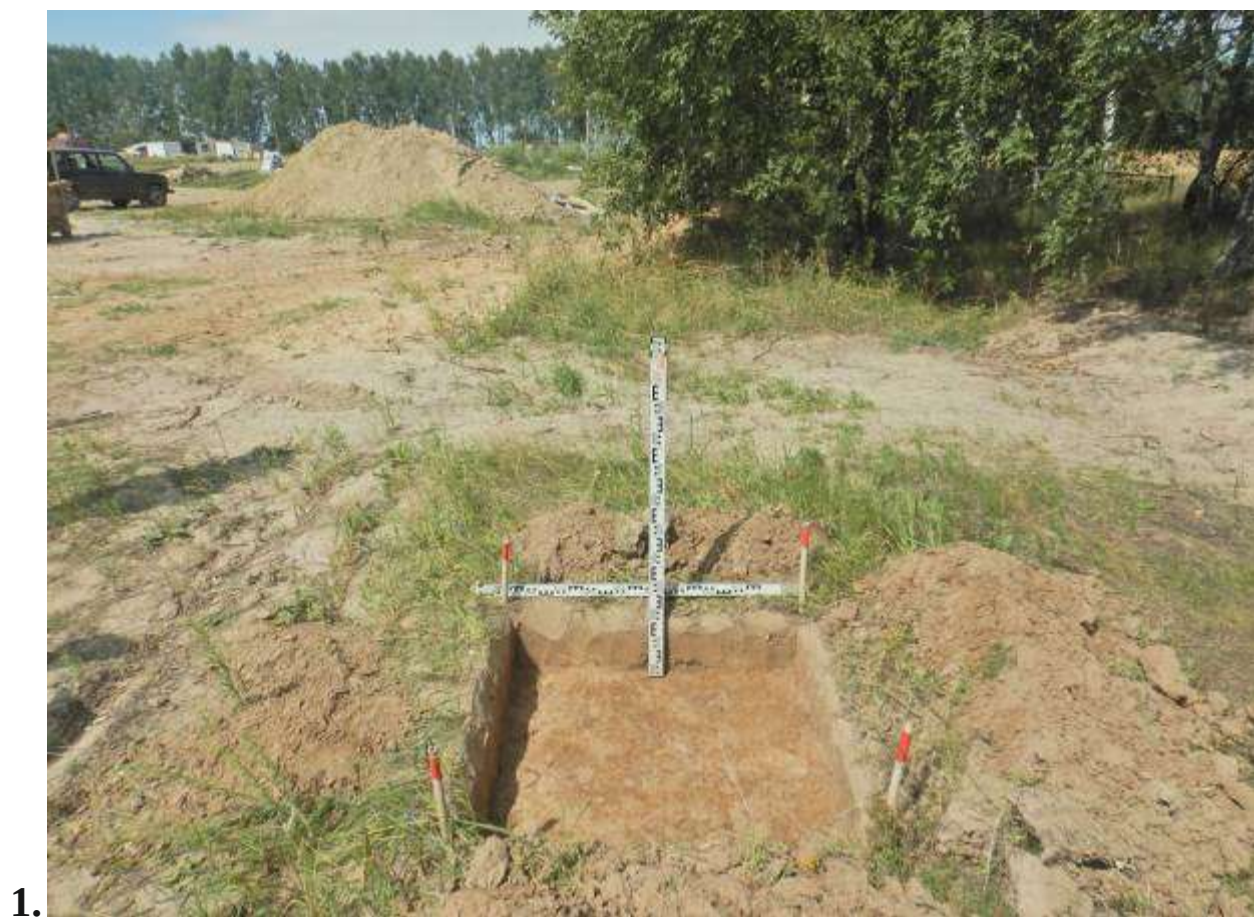
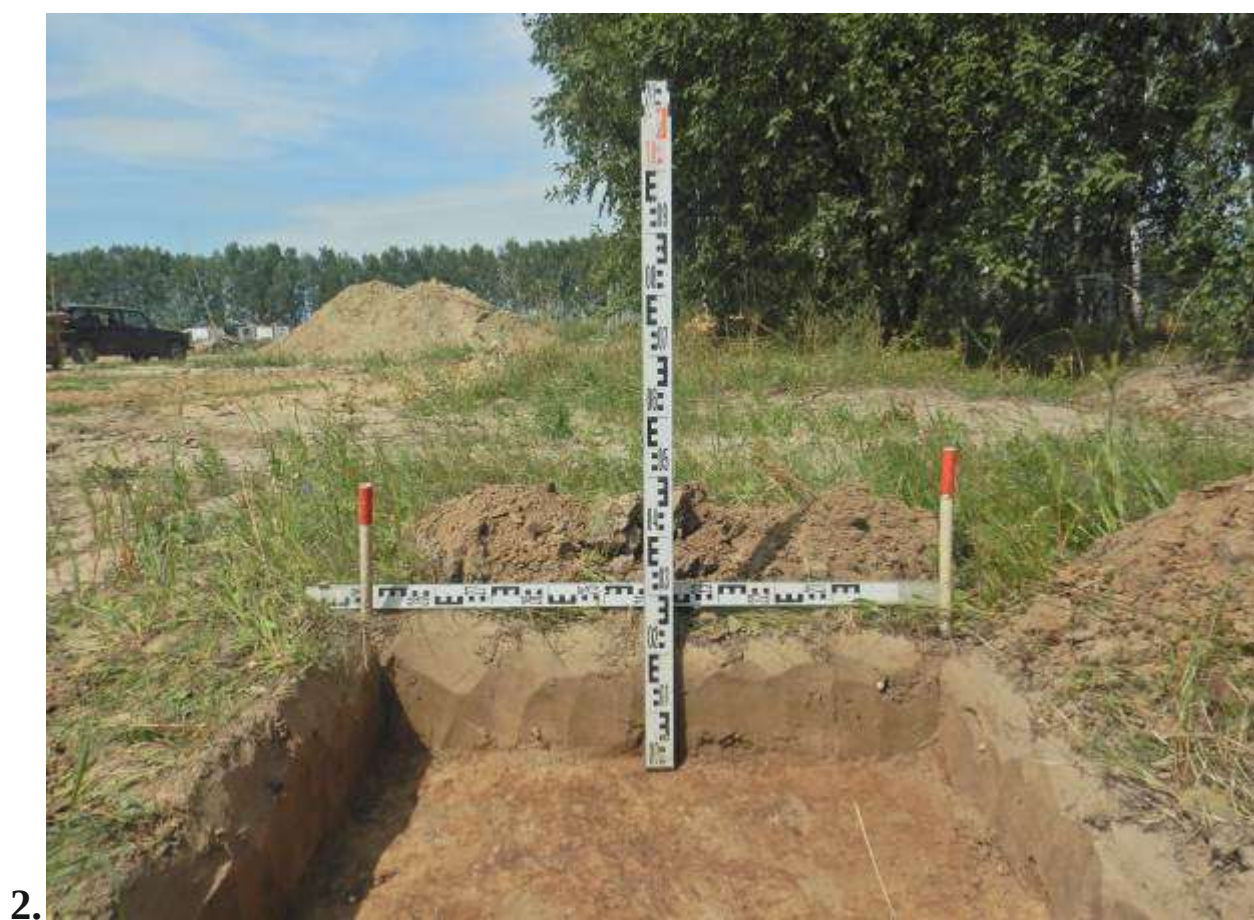
Илл. 60. Брянская область. Севский район. С. Сенное. 2020 год. Шурф 15.  
1 - 1-й пласт (материк), вид с Ю; 2 - северный борт, вид с Ю.

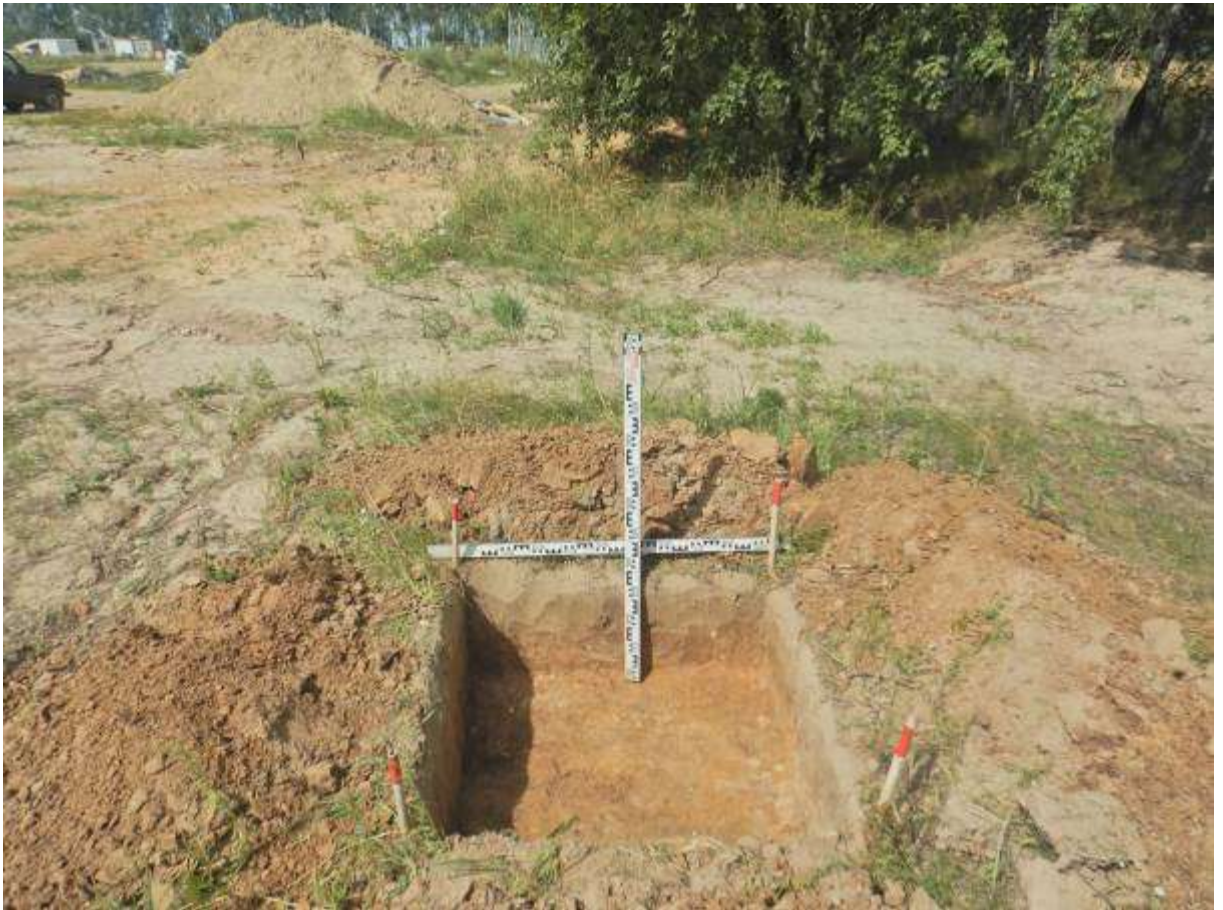
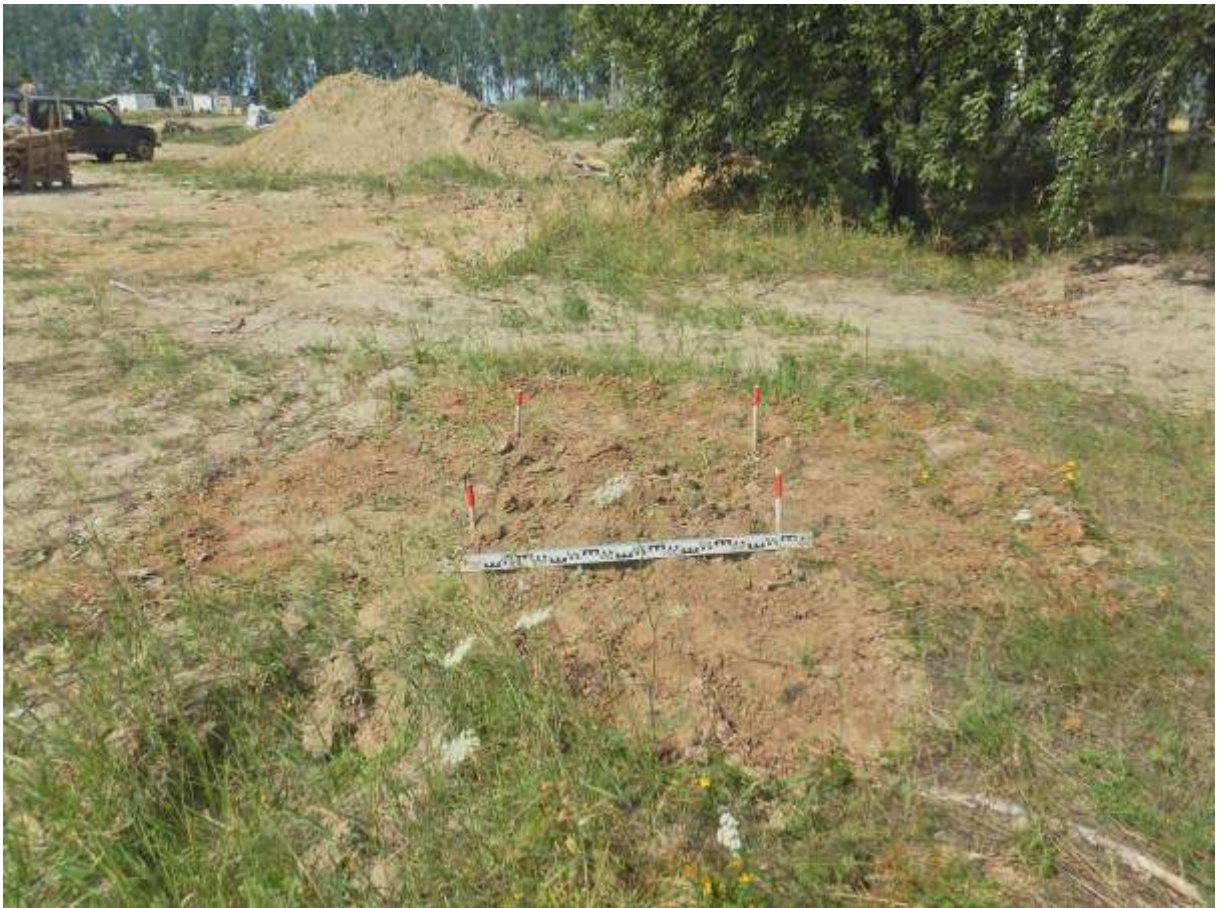
Илл. 61. Брянская область. Севский район. С. Сенное. 2020 год. Шурф 15.  
1 - контрольный прокоп, вид с Ю; 2 - рекультивированный шурф, вид с Ю.

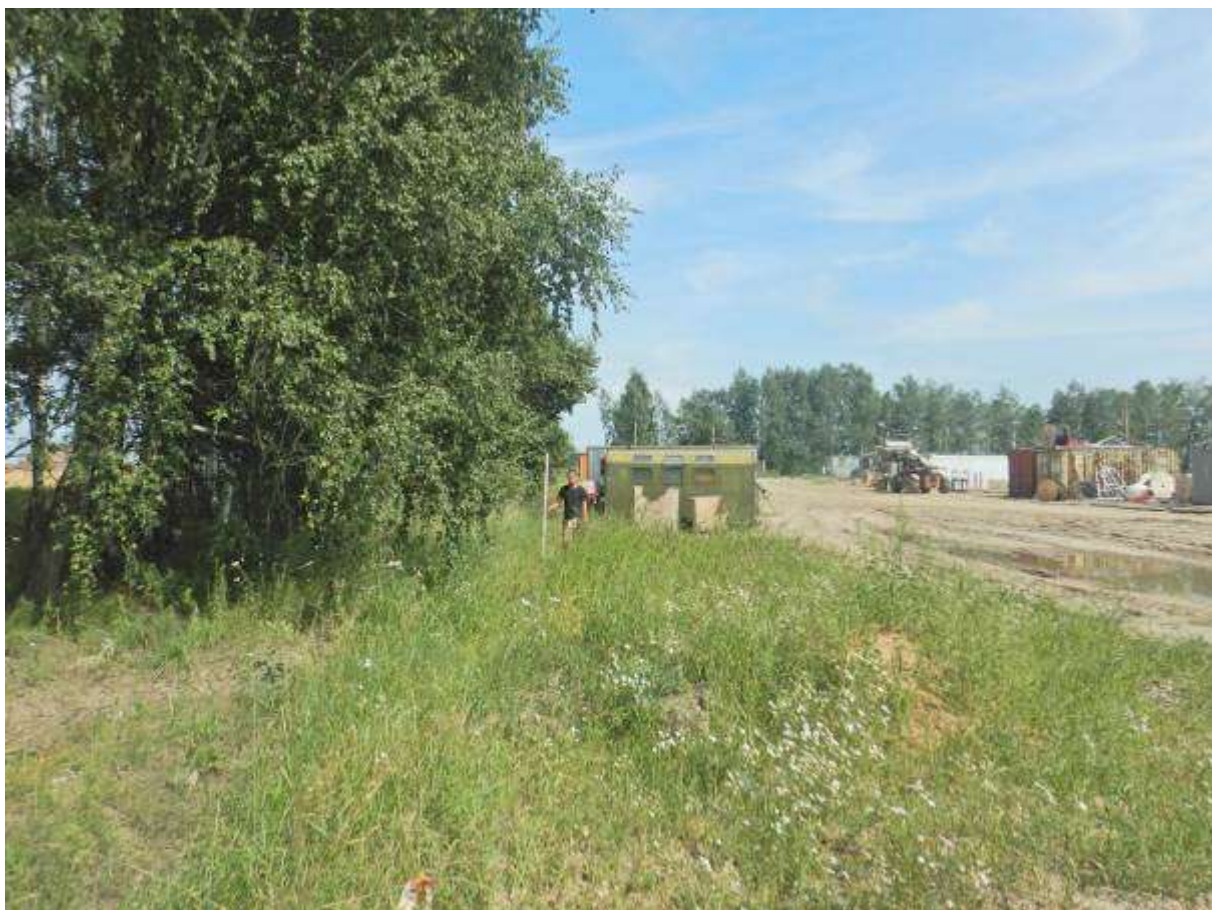
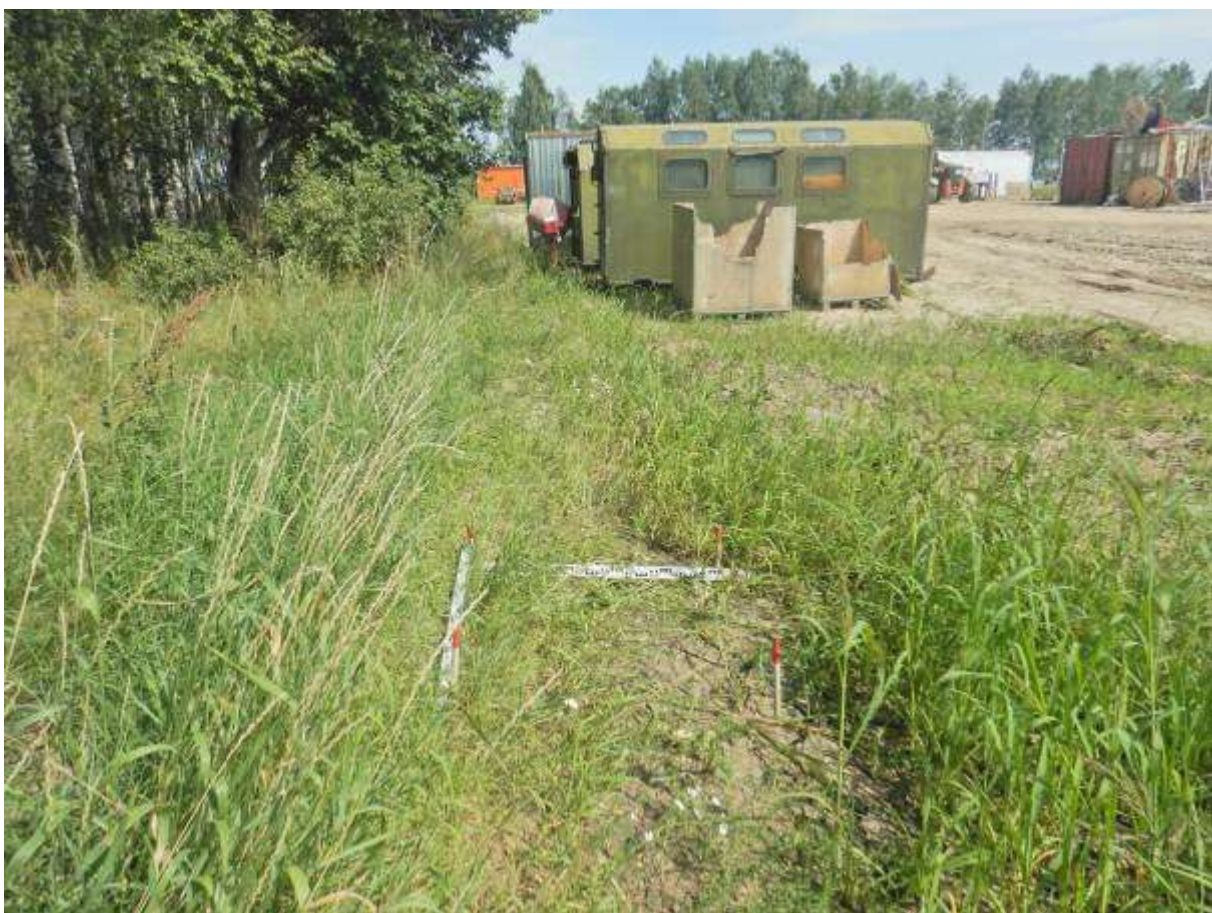
Илл. 62. Брянская область. Севский район. С. Сенное. 2020 год. Шурф 16.  
1 - место закладки, вид с 3; 2 - дневная поверхность, вид с 3.

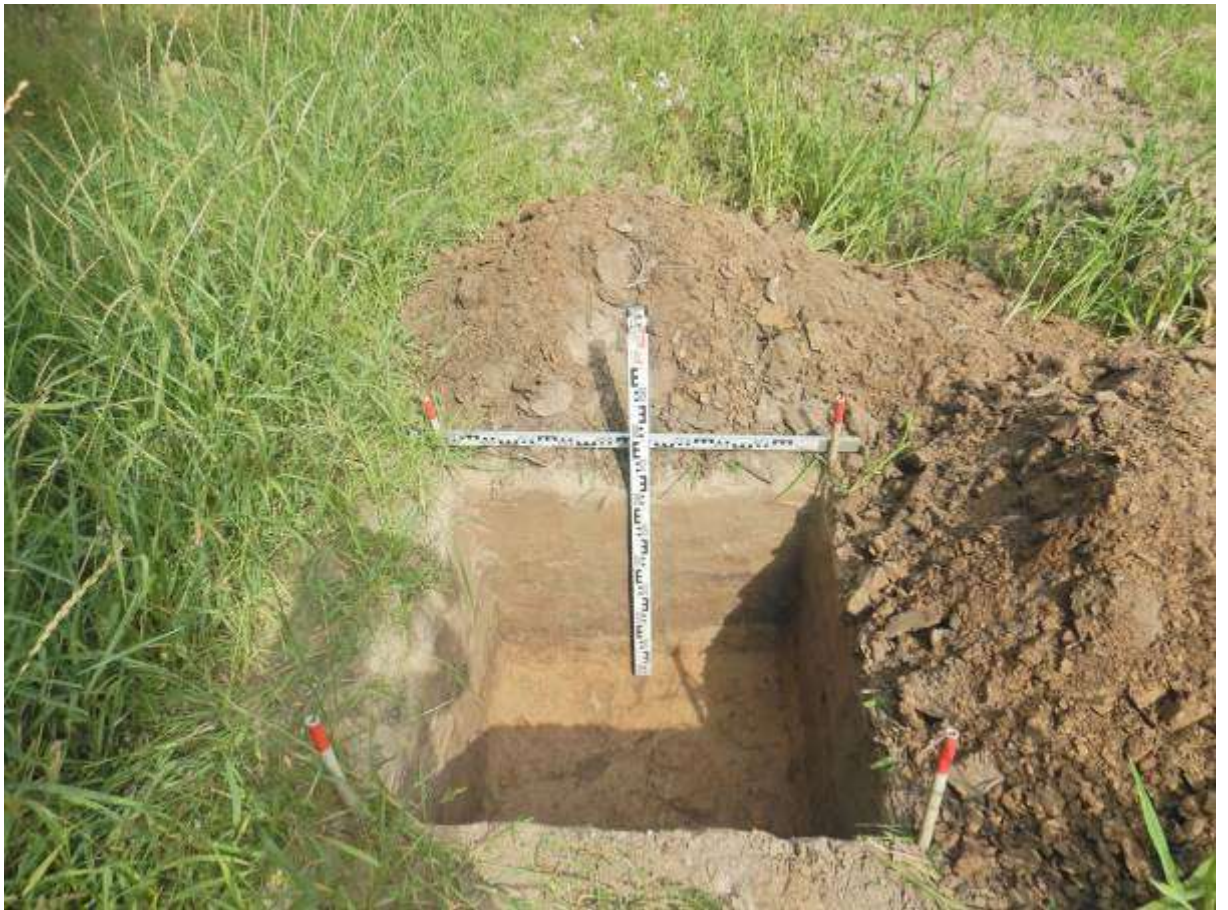
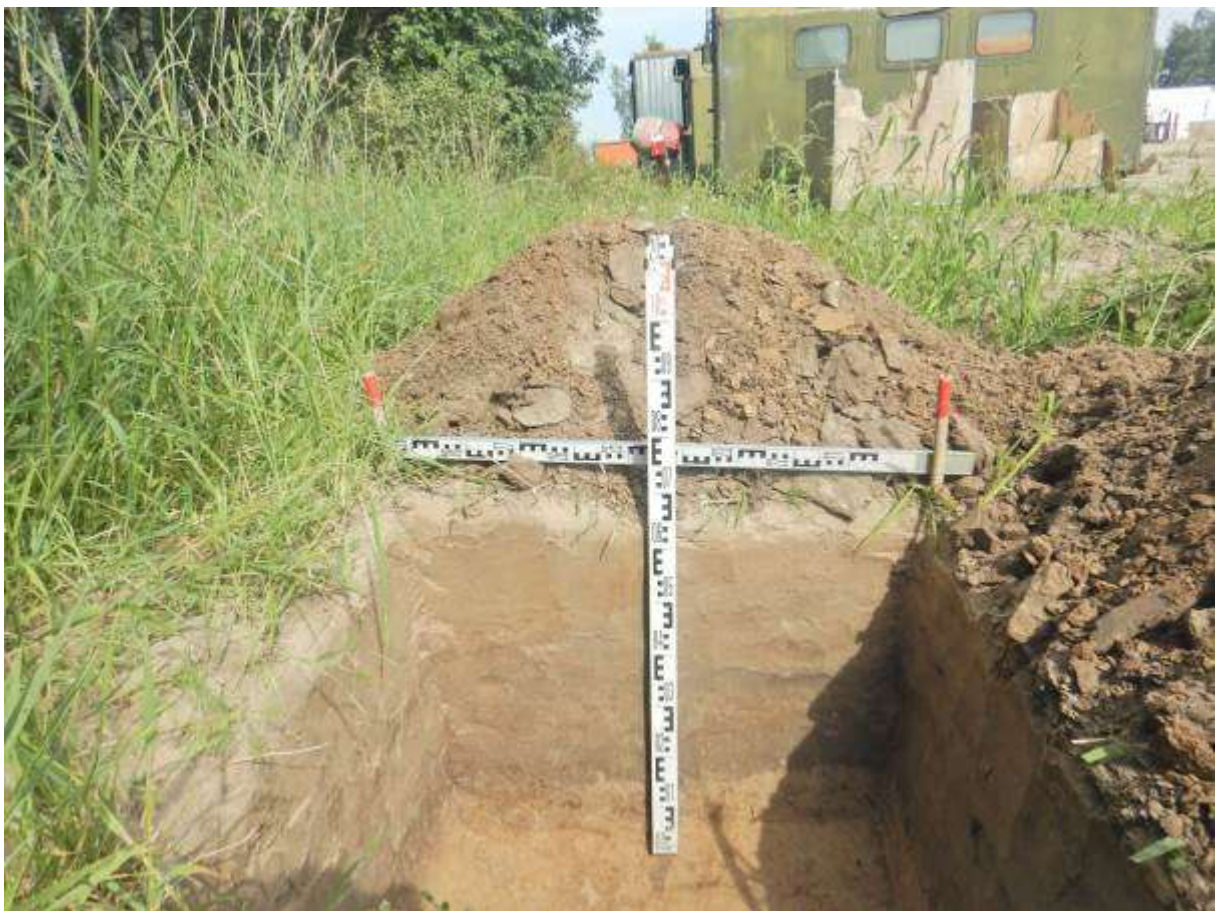
Илл. 63. Брянская область. Севский район. С. Сенное. 2020 год. Шурф 16.  
1 - 3-й пласт (материк), вид с 3; 2 - восточный борт, вид с 3.

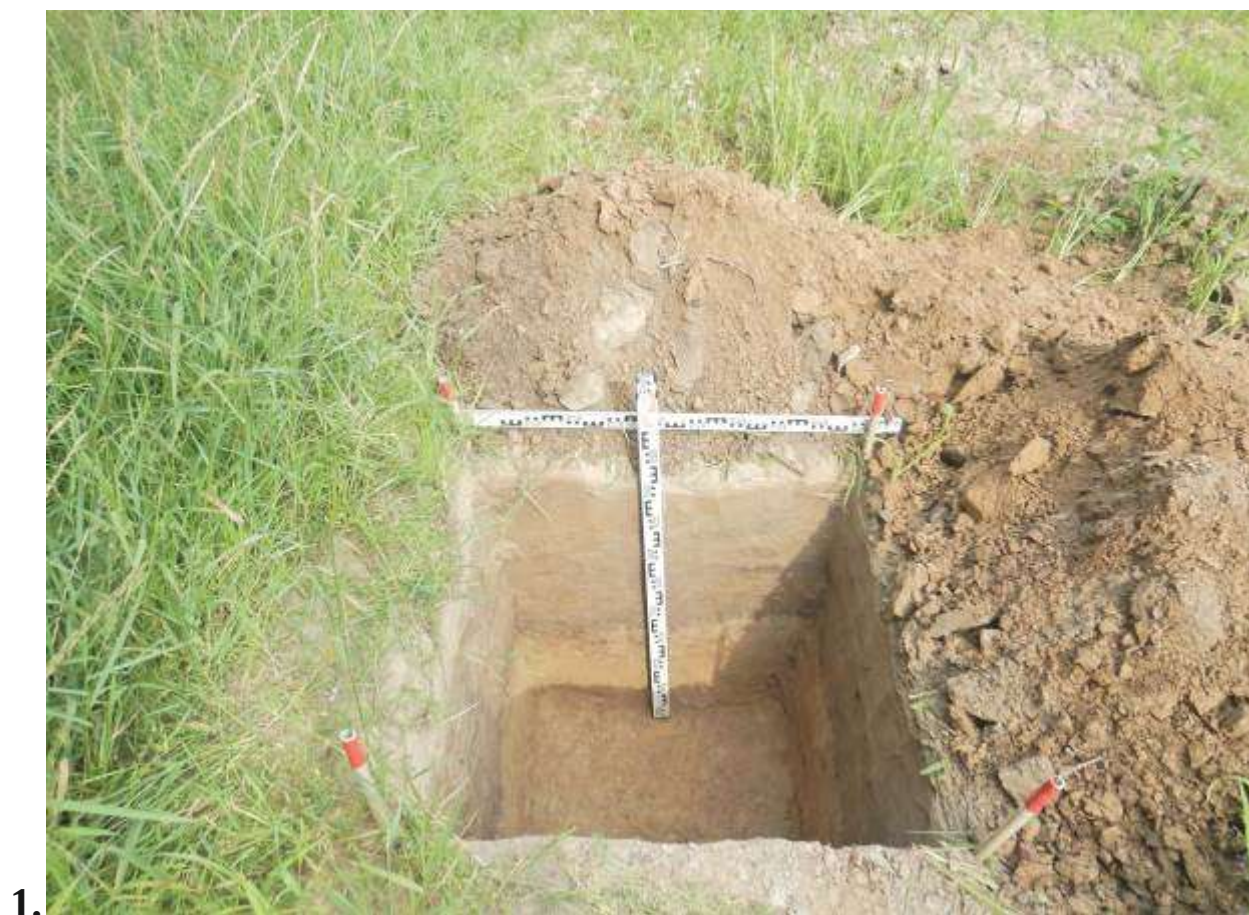
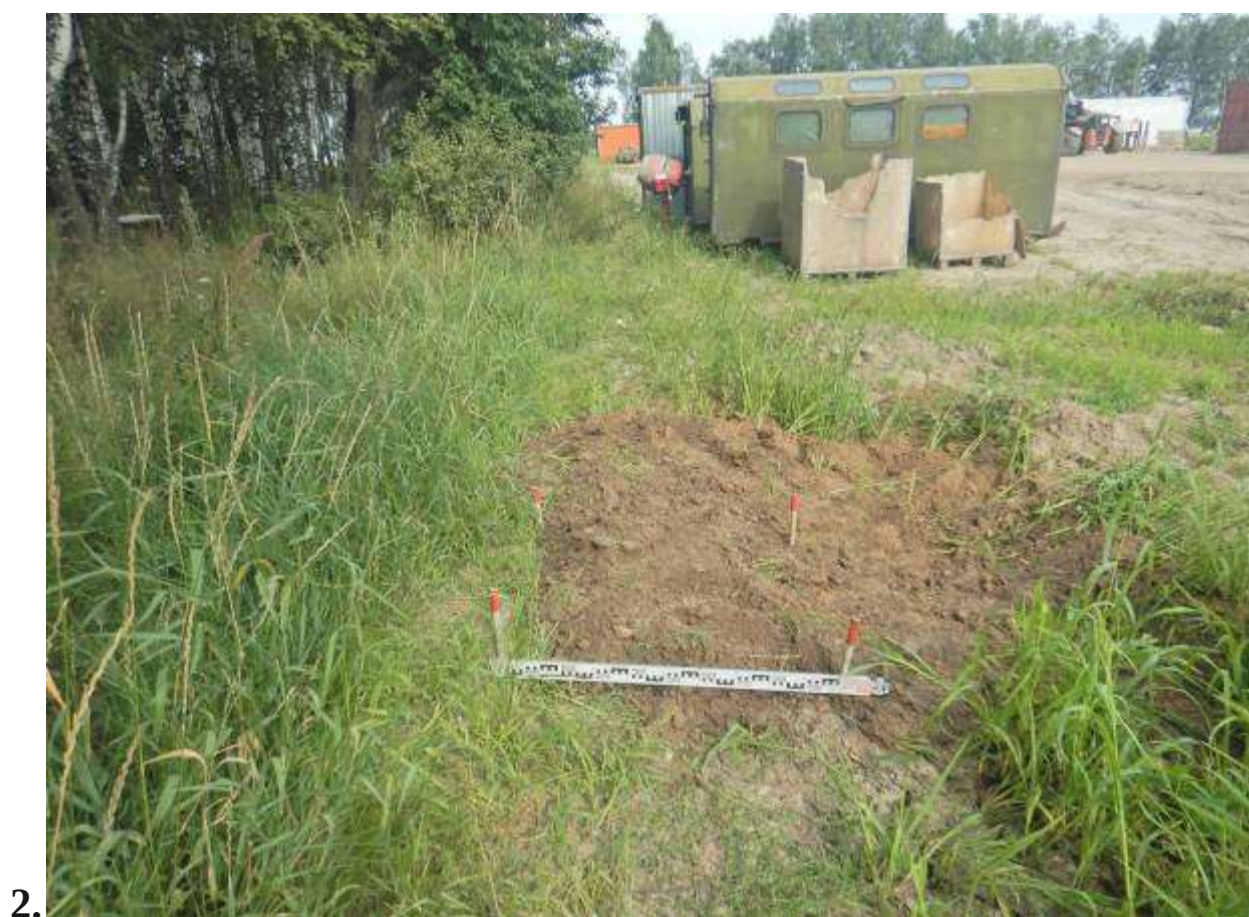
Илл. 64. Брянская область. Севский район. С. Сенное. 2020 год. Шурф 16.  
1 - контрольный прокоп, вид с 3; 2 - рекультивированный шурф, вид с 3.

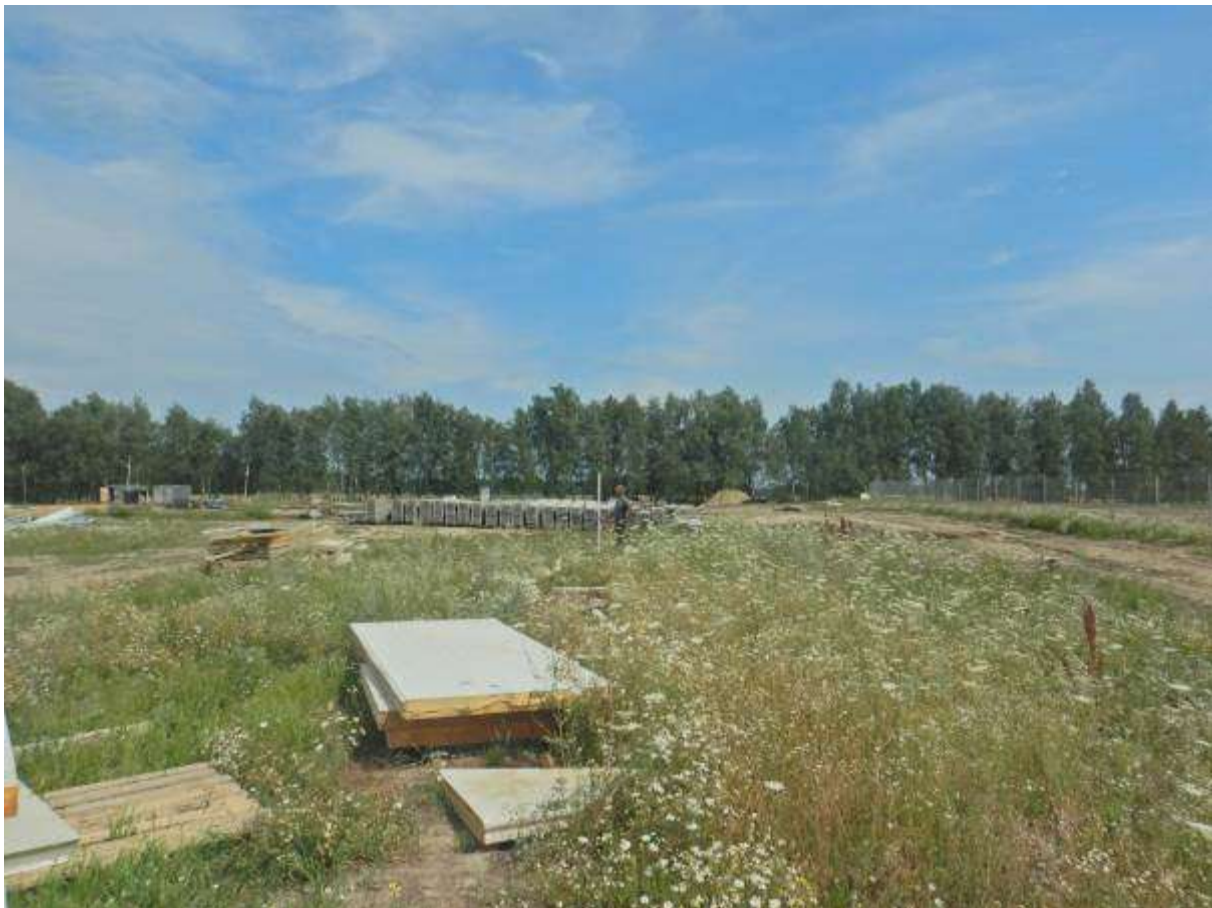
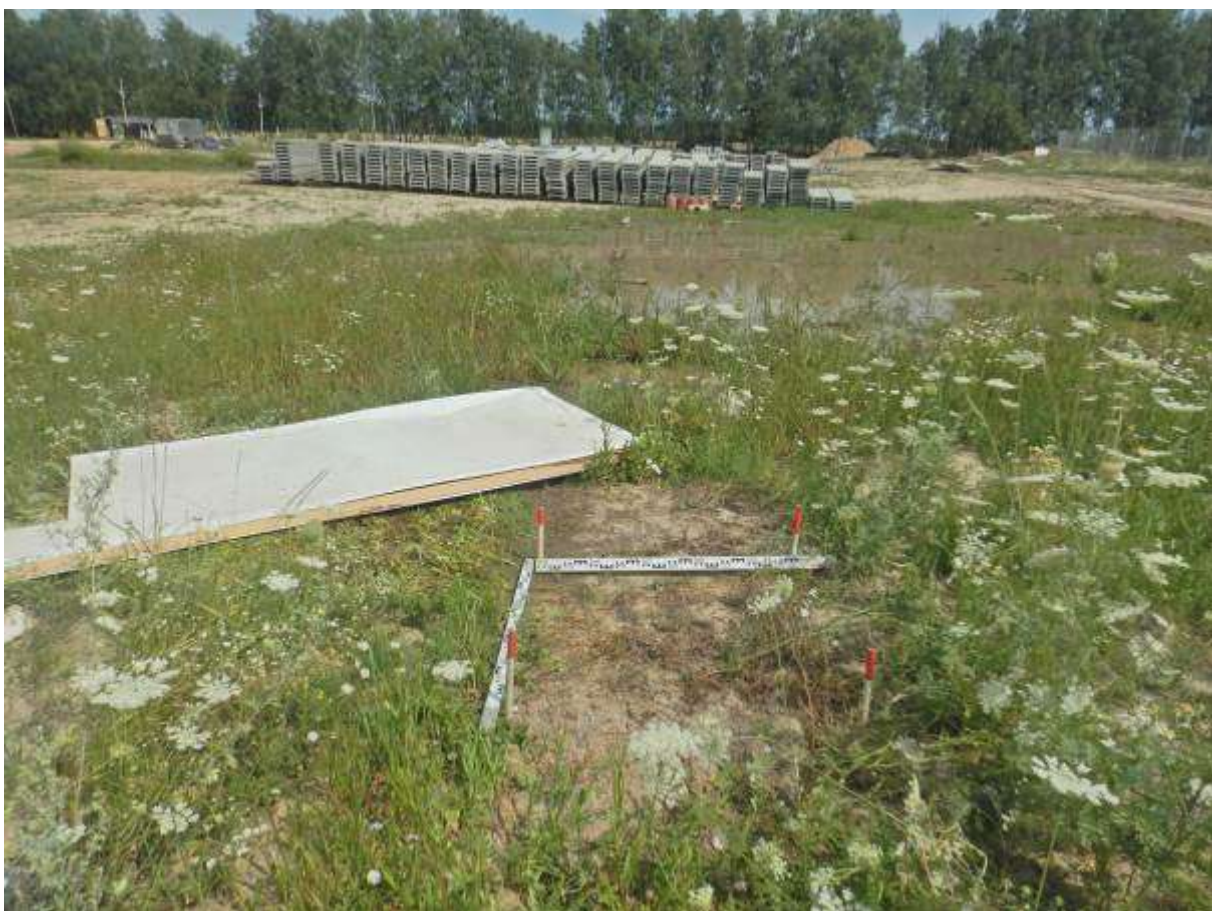
Илл. 65. Брянская область. Севский район. С. Сенное. 2020 год. Шурф 17.  
1 - место закладки, вид с 3; 2 - дневная поверхность, вид с 3.

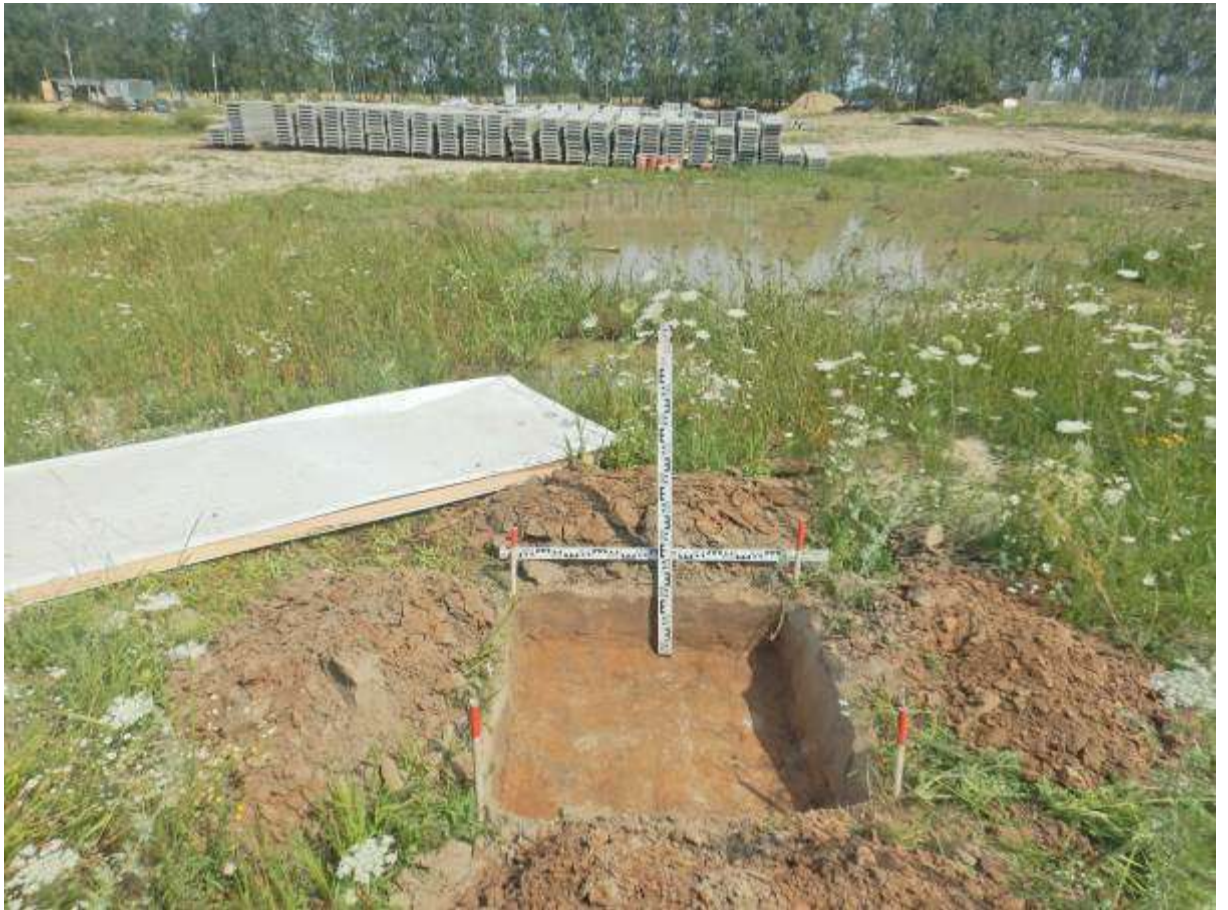
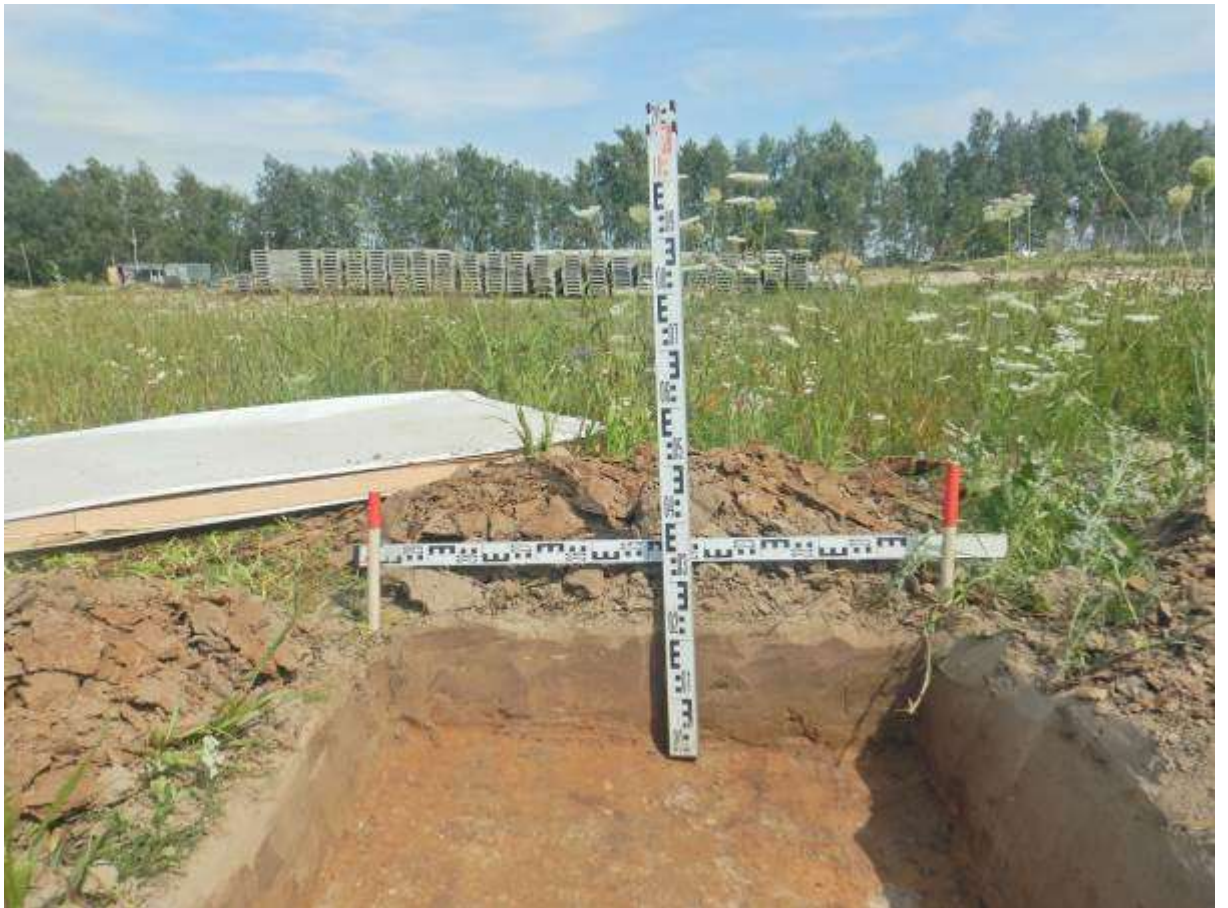
Илл. 66. Брянская область. Севский район. С. Сенное. 2020 год. Шурф 17.  
1 - 1-й пласт (материк), вид с 3; 2 - восточный борт, вид с 3.

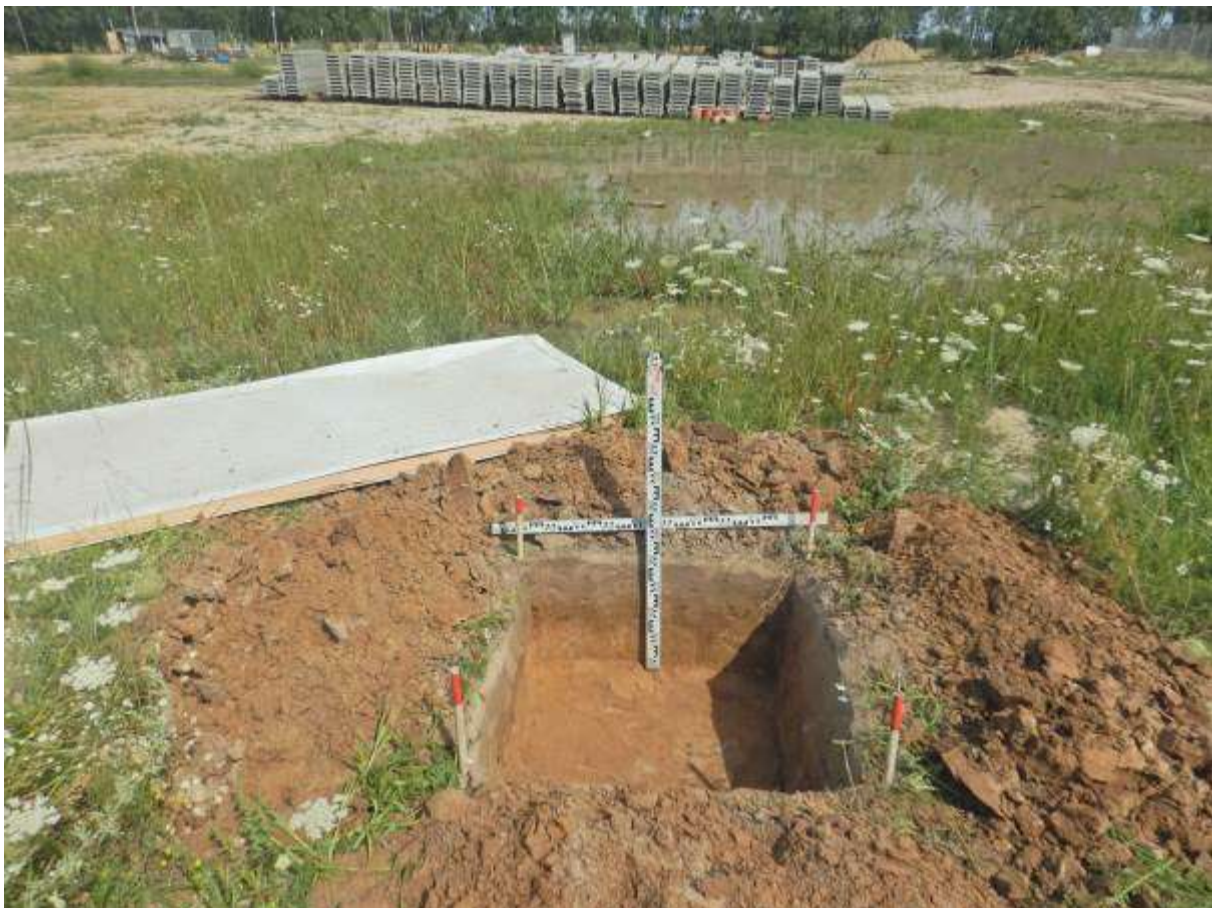
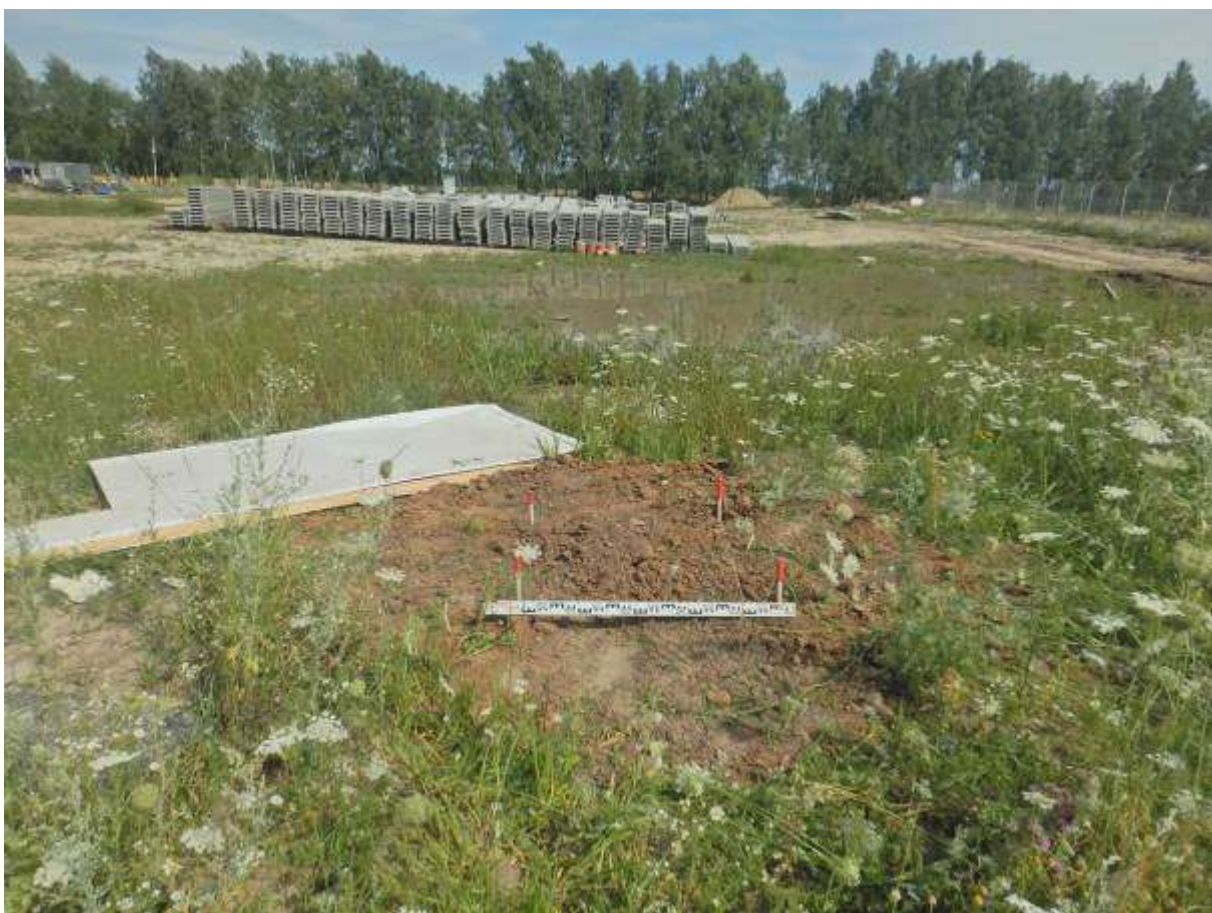
Илл. 67. Брянская область. Севский район. С. Сенное. 2020 год. Шурф 17.  
1 - контрольный прокоп, вид с 3; 2 - рекультивированный шурф, вид с 3.

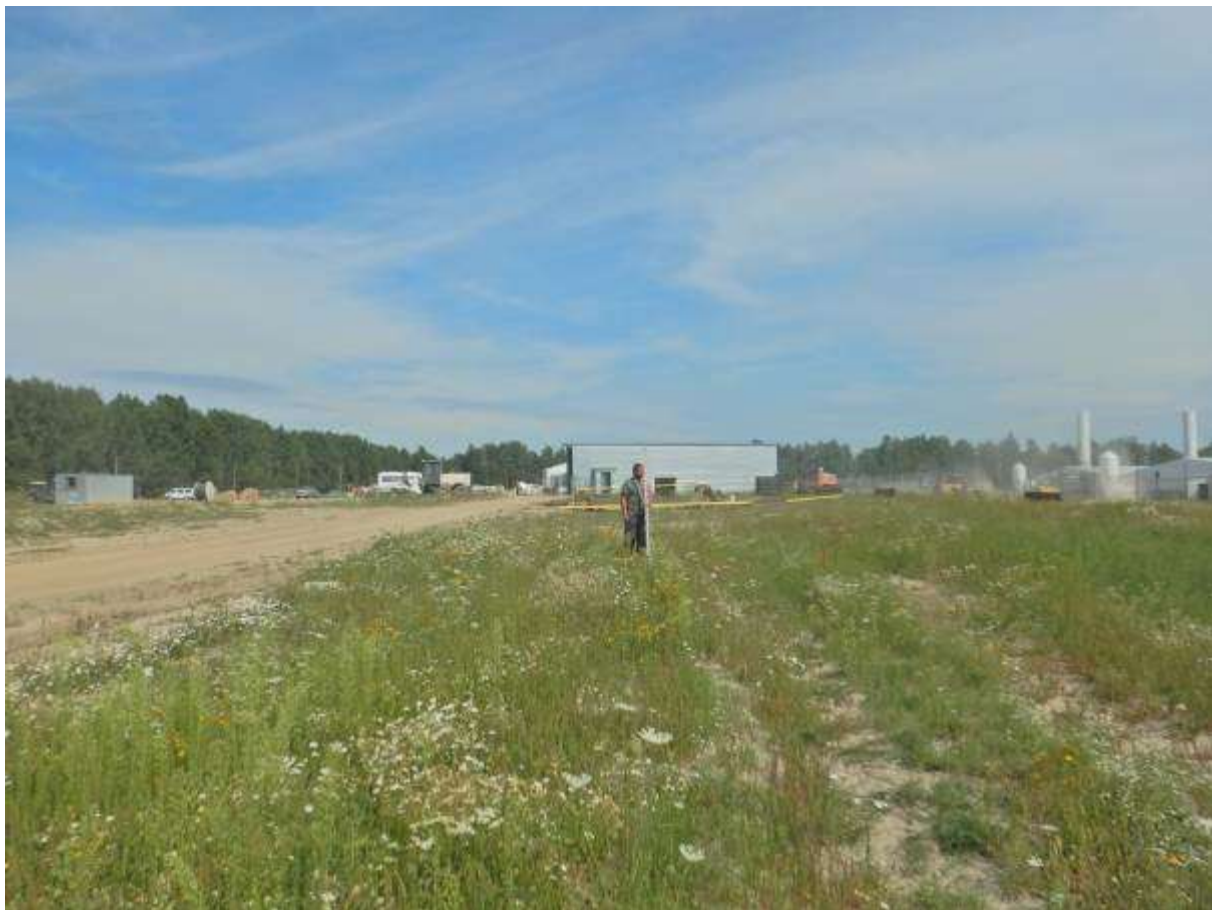
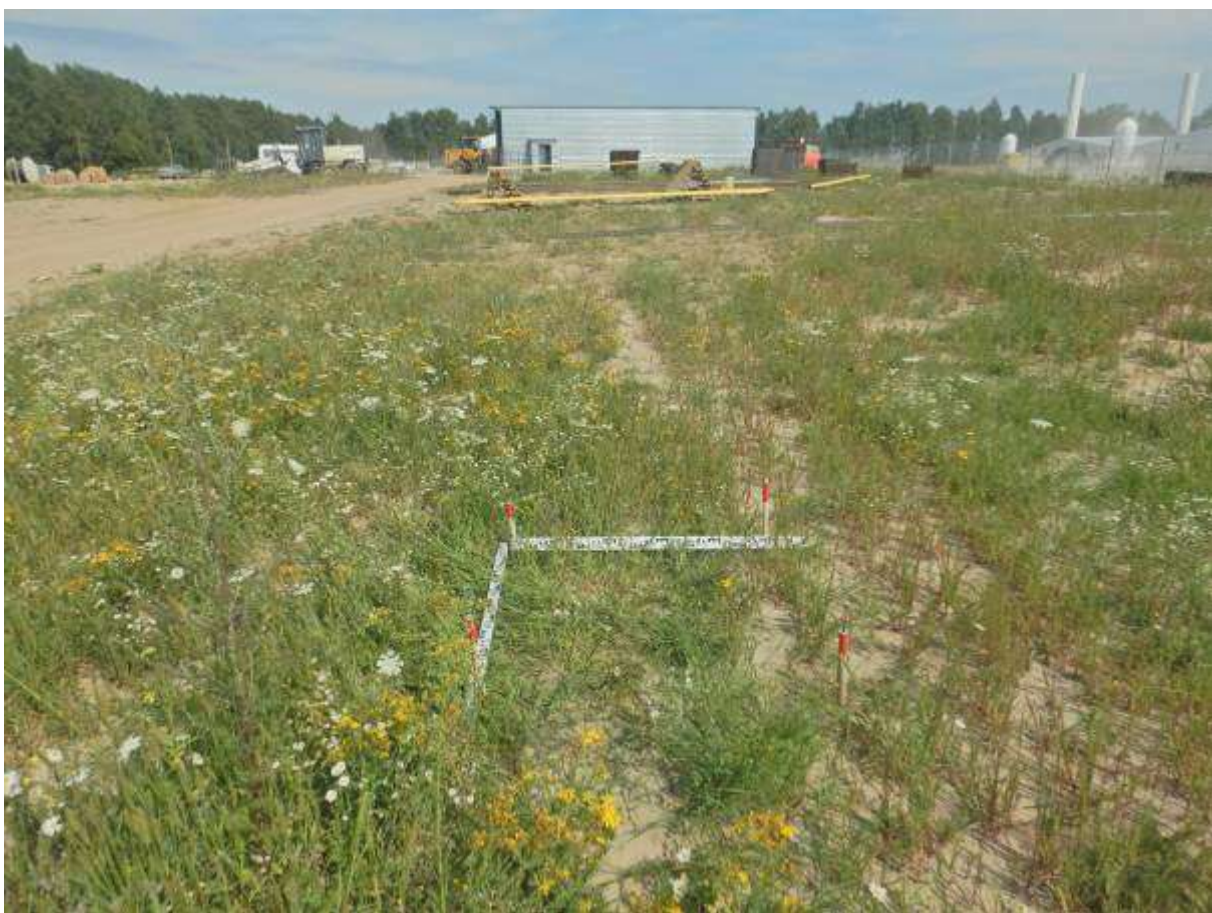
Илл. 68. Брянская область. Севский район. С. Сенное. 2020 год. Шурф 18.  
1 - место закладки, вид с 3; 2 - дневная поверхность, вид с 3.

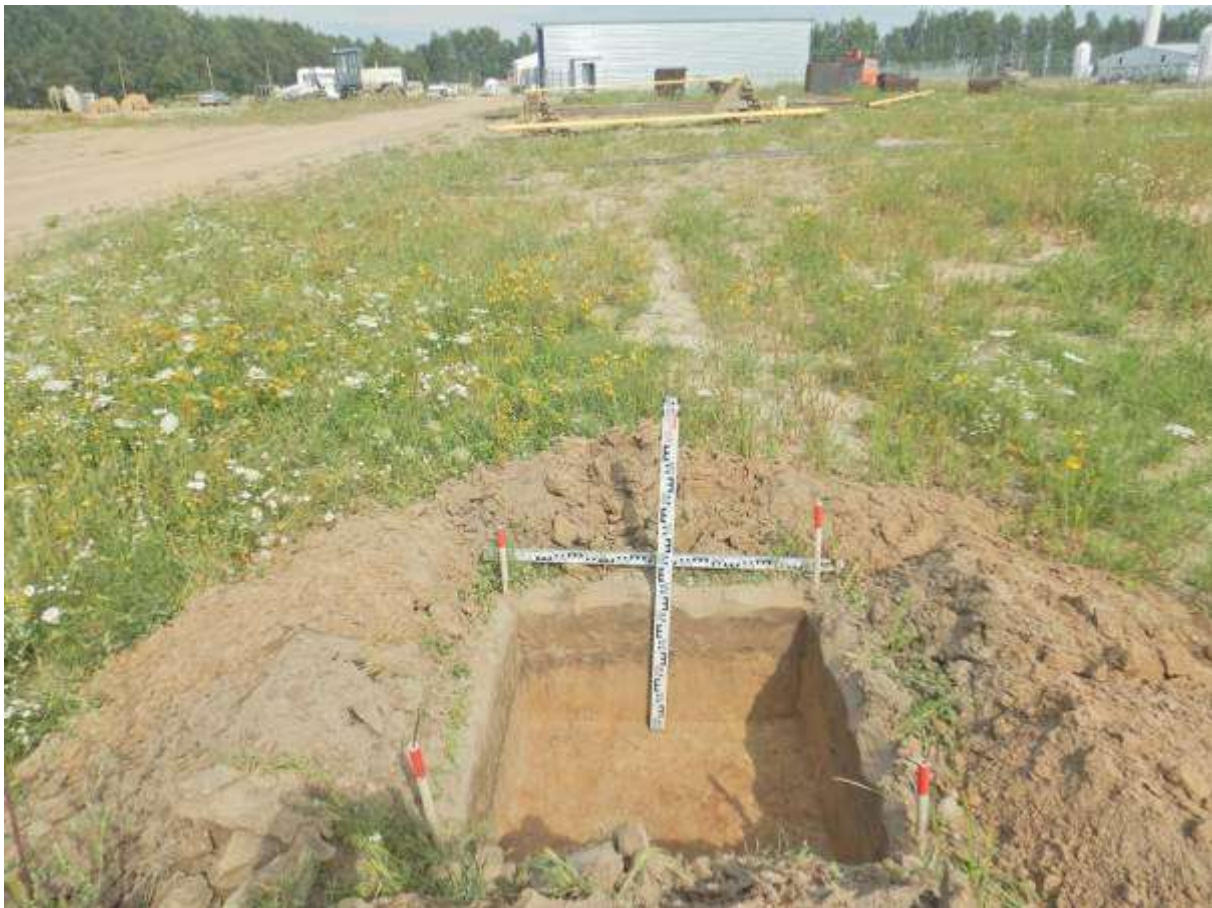
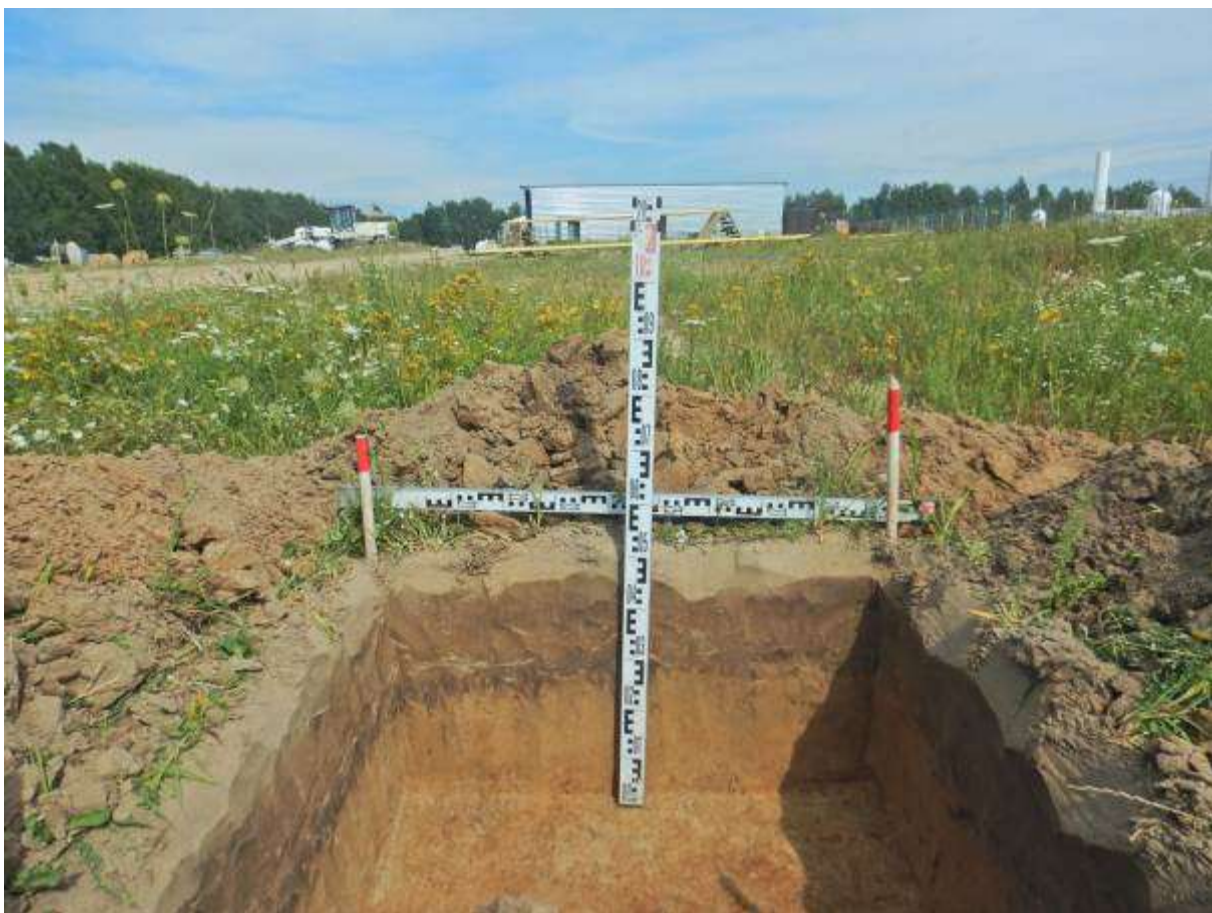
Илл. 69. Брянская область. Севский район. С. Сенное. 2020 год. Шурф 18.  
1 - 3-й пласт (материк), вид с З; 2 - восточный борт, вид с З.
