**АКТ**  
**государственной историко-культурной экспертизы**  
**документации, содержащей результаты исследований,**  
**в соответствии с которыми определяется наличие или**  
**отсутствие объектов, обладающих признаками объекта культурного**  
**наследия, на земельных участках, подлежащих воздействию земляных,**  
**строительных, мелиоративных и (или) хозяйственных работ**

**О Т Ч Ё Т**  
**по договору № 0904-2020**  
**на проведение археологического обследования земельного участка,**  
**предназначенного для строительства объекта:**  
**«Комплекс зданий и сооружений по искусственному осеменению,**  
**воспроизводству и откорму свиней, свиноводческого комплекса № 5**  
**близ н.п. Сенное, Севского района Брянской области»**  
**с подъездной автомобильной дорогой (S=21,94 га)**

**8. Объект экспертизы** – в соответствии с п. 11-1е) Положения – документация, содержащая результаты исследований, в соответствии с которыми определяется наличие или отсутствие объектов, обладающих признаками объекта культурного наследия, на земельных участках, подлежащих воздействию земляных, строительных, мелиоративных и (или) хозяйственных работ - «Отчет по договору № 0904-2020 на проведение археологич

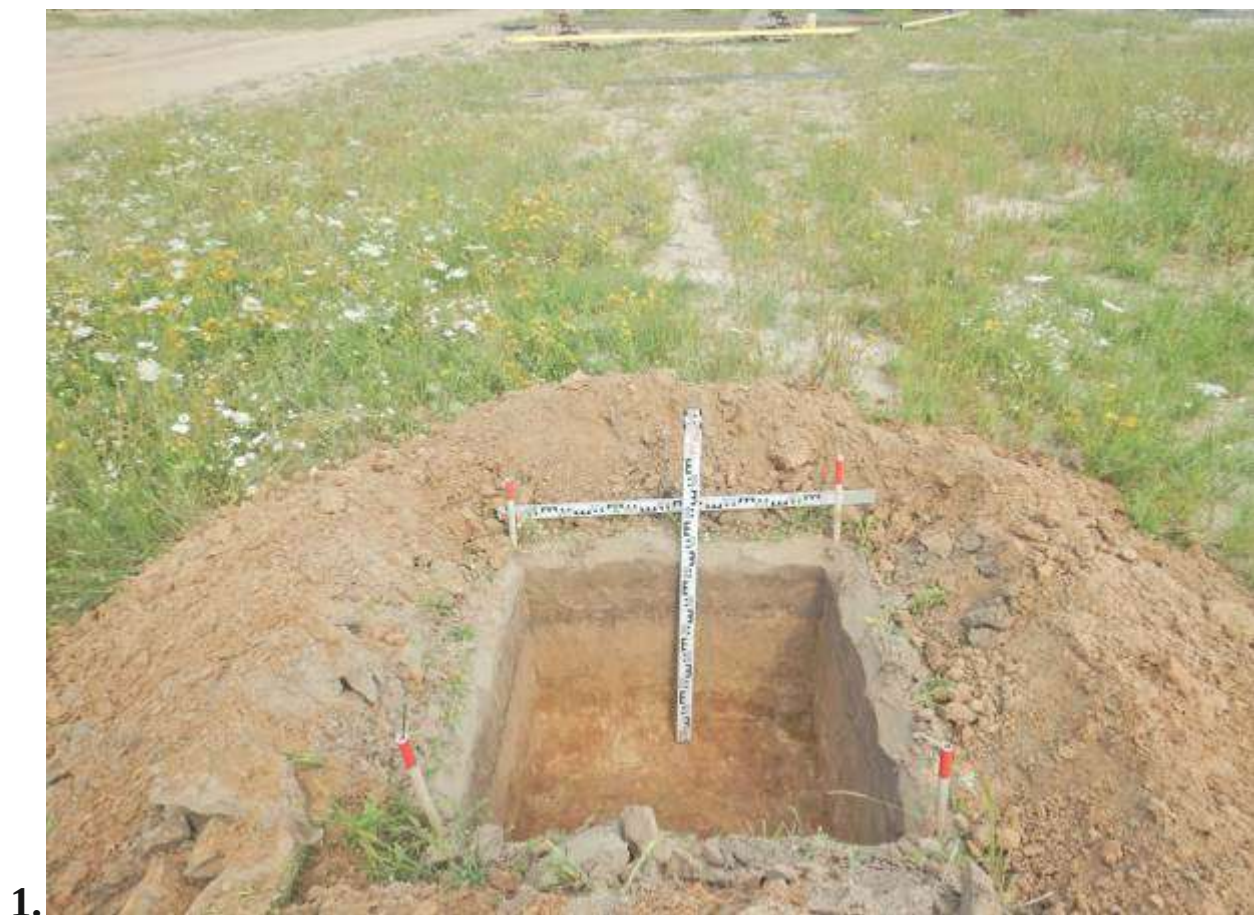
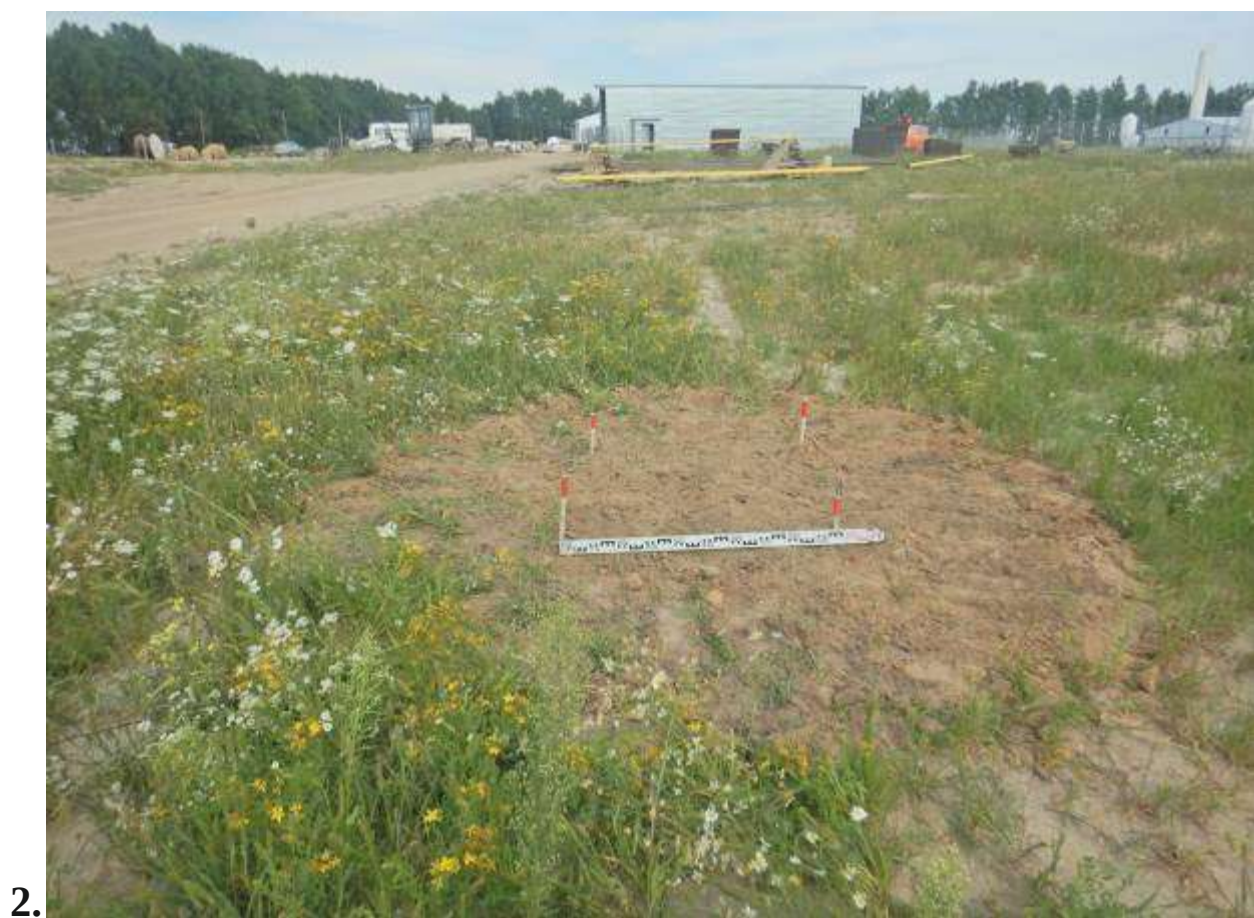
Илл. 70. Брянская область. Севский район. С. Сенное. 2020 год. Шурф 18.  
1 - контрольный прокоп, вид с 3; 2 - рекультивированный шурф, вид с 3.

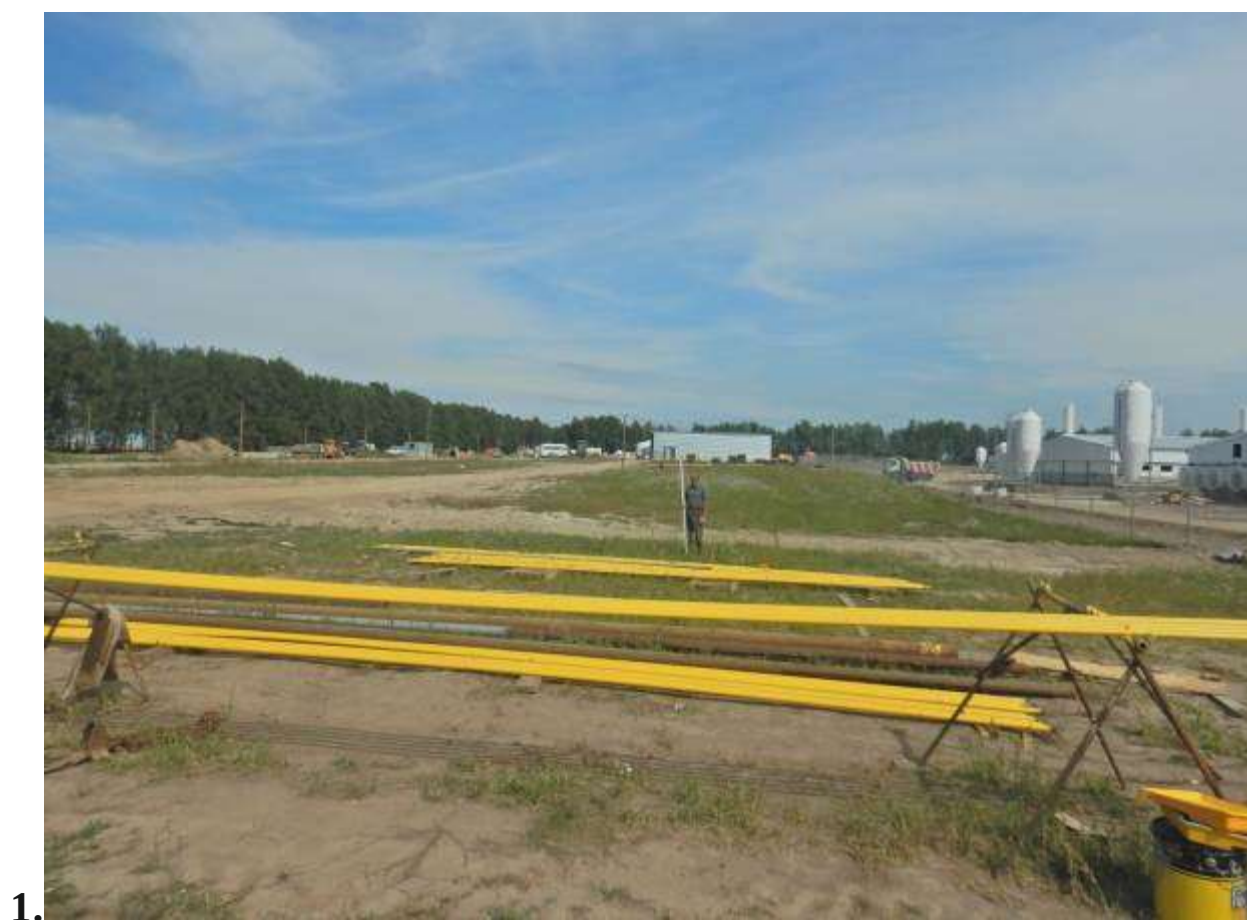
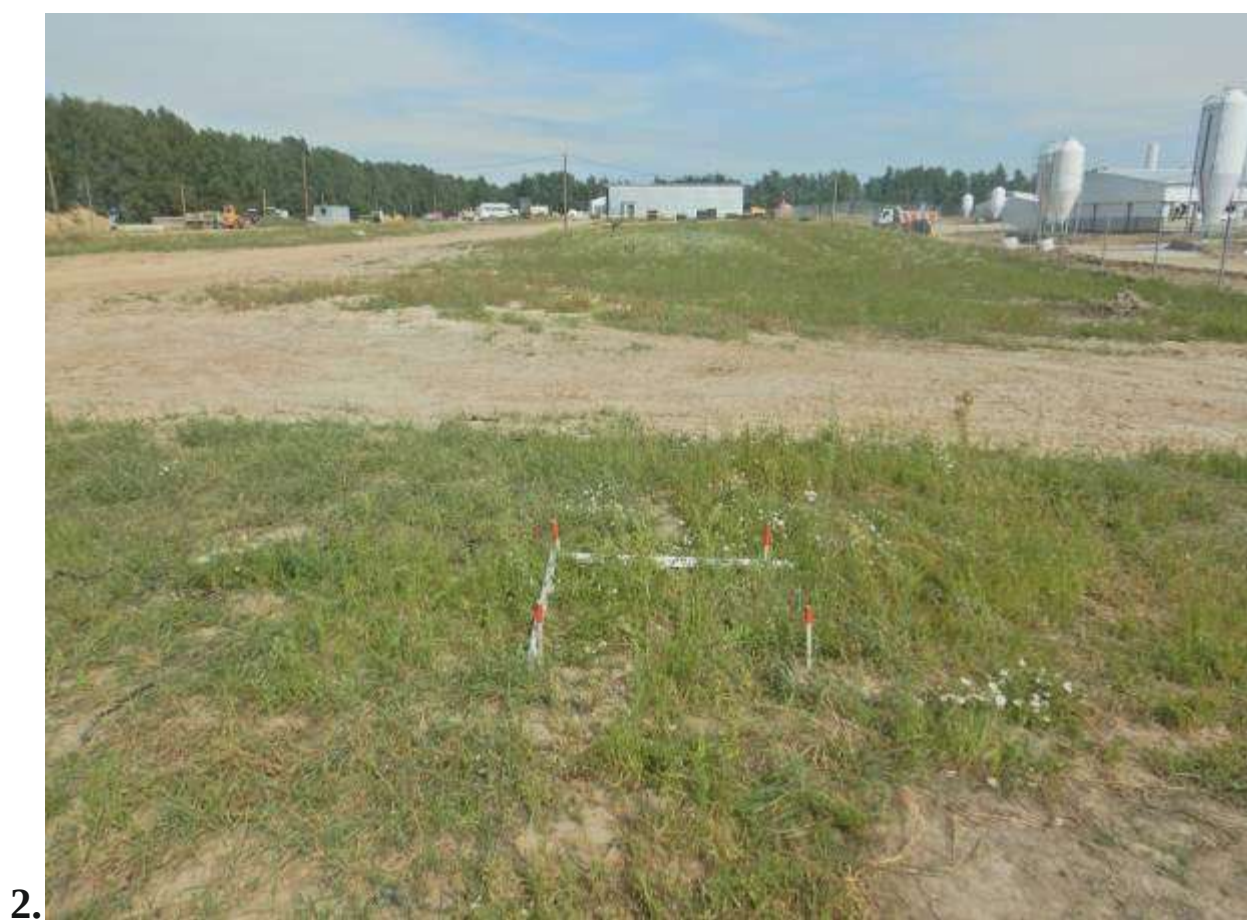
Илл. 71. Брянская область. Севский район. С. Сенное. 2020 год. Шурф 19.  
1 - место закладки, вид с 3; 2 - дневная поверхность, вид с 3.

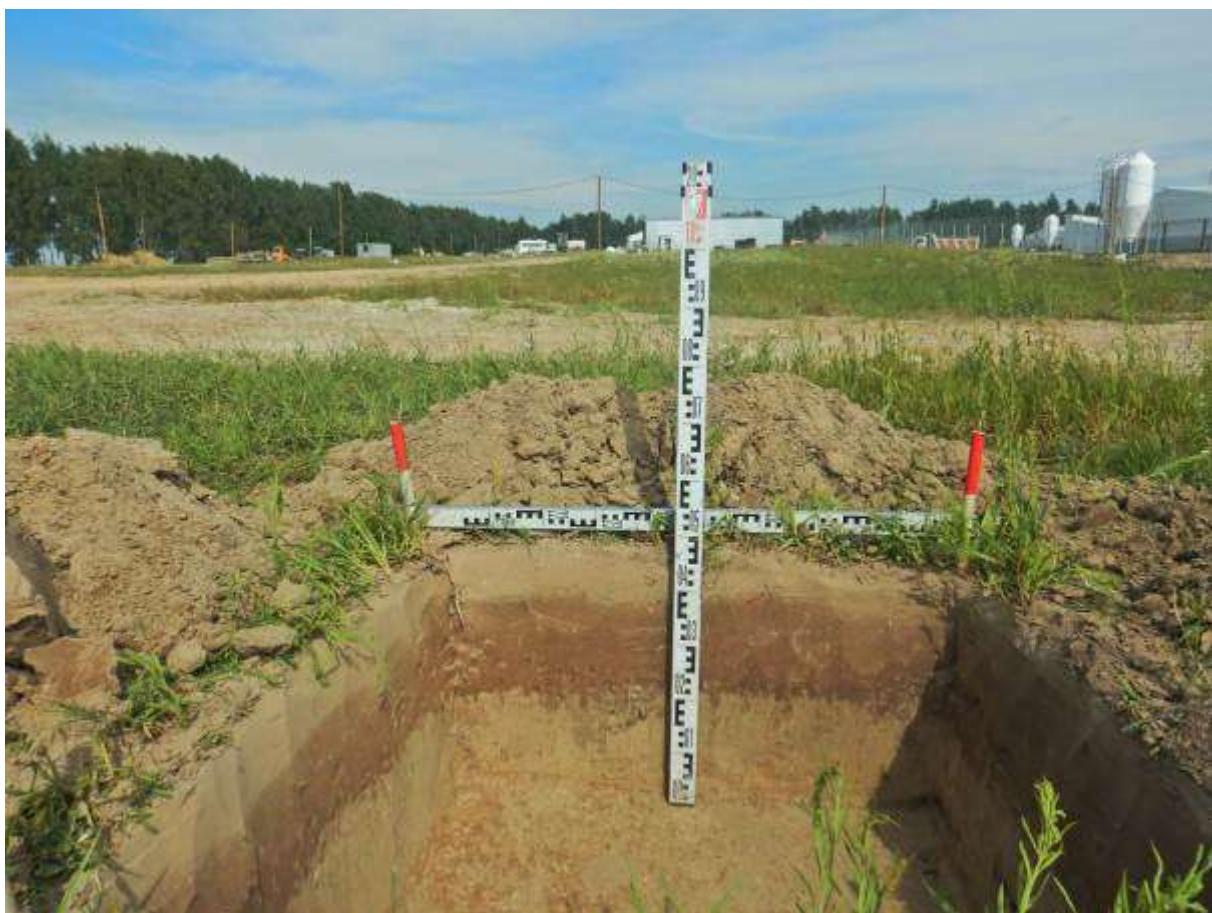
Илл. 72. Брянская область. Севский район. С. Сенное. 2020 год. Шурф 19.  
1 - 3-й пласт (материк), вид с 3; 2 - восточный борт, вид с 3.

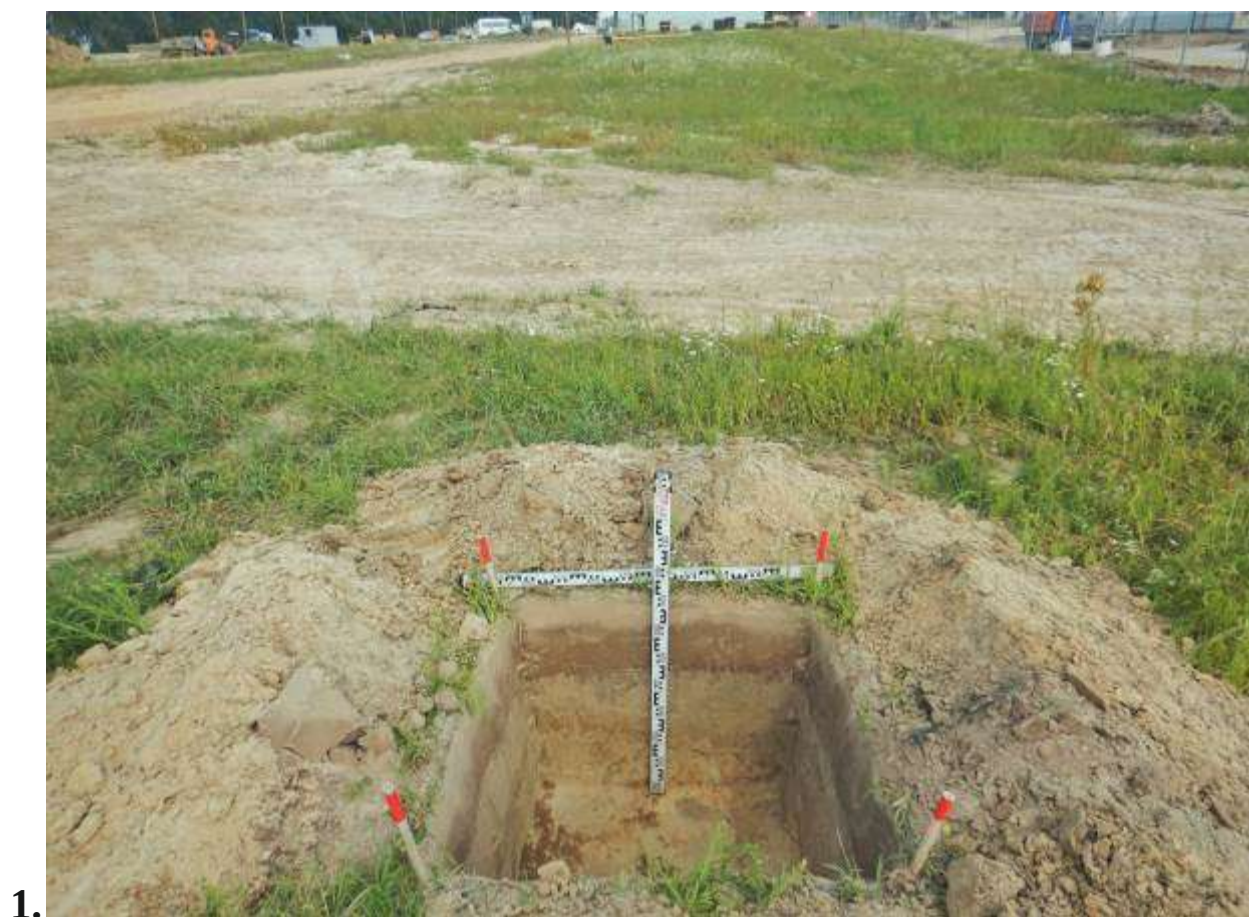
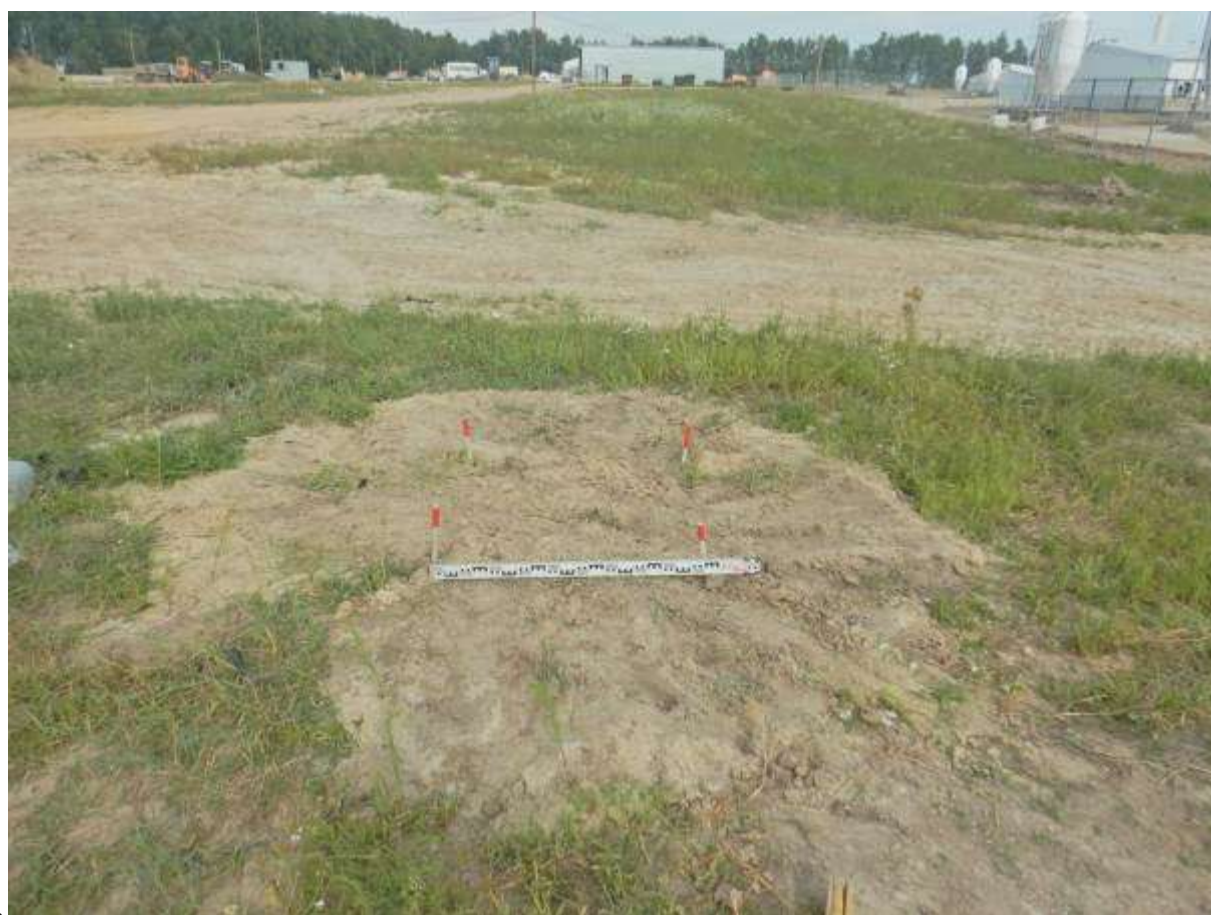
Илл. 73. Брянская область. Севский район. С. Сенное. 2020 год. Шурф 19.  
1 - контрольный прокоп, вид с 3; 2 - рекультивированный шурф, вид с 3.

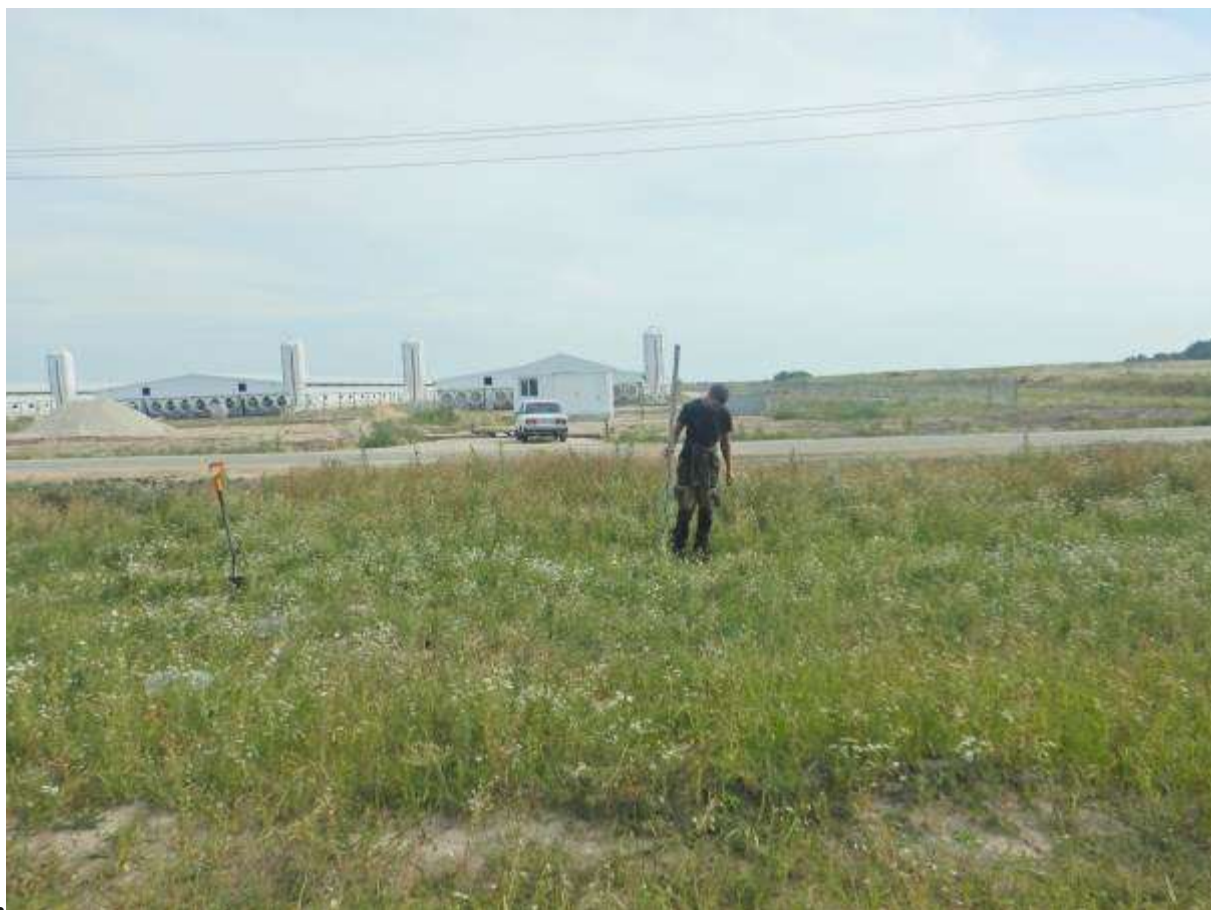
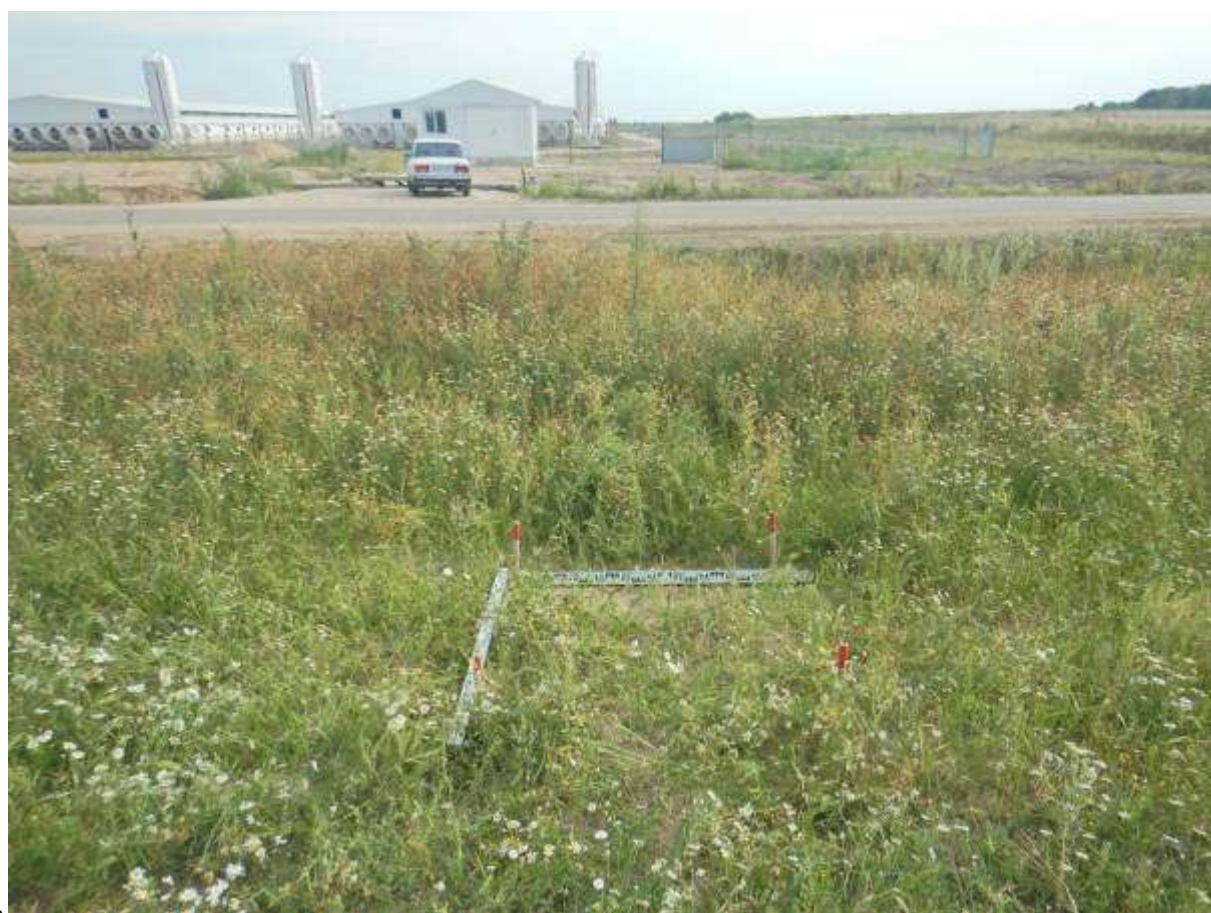
Илл. 74. Брянская область. Севский район. С. Сенное. 2020 год. Шурф 20.  
1 - место закладки, вид с С; 2 - дневная поверхность, вид с С.

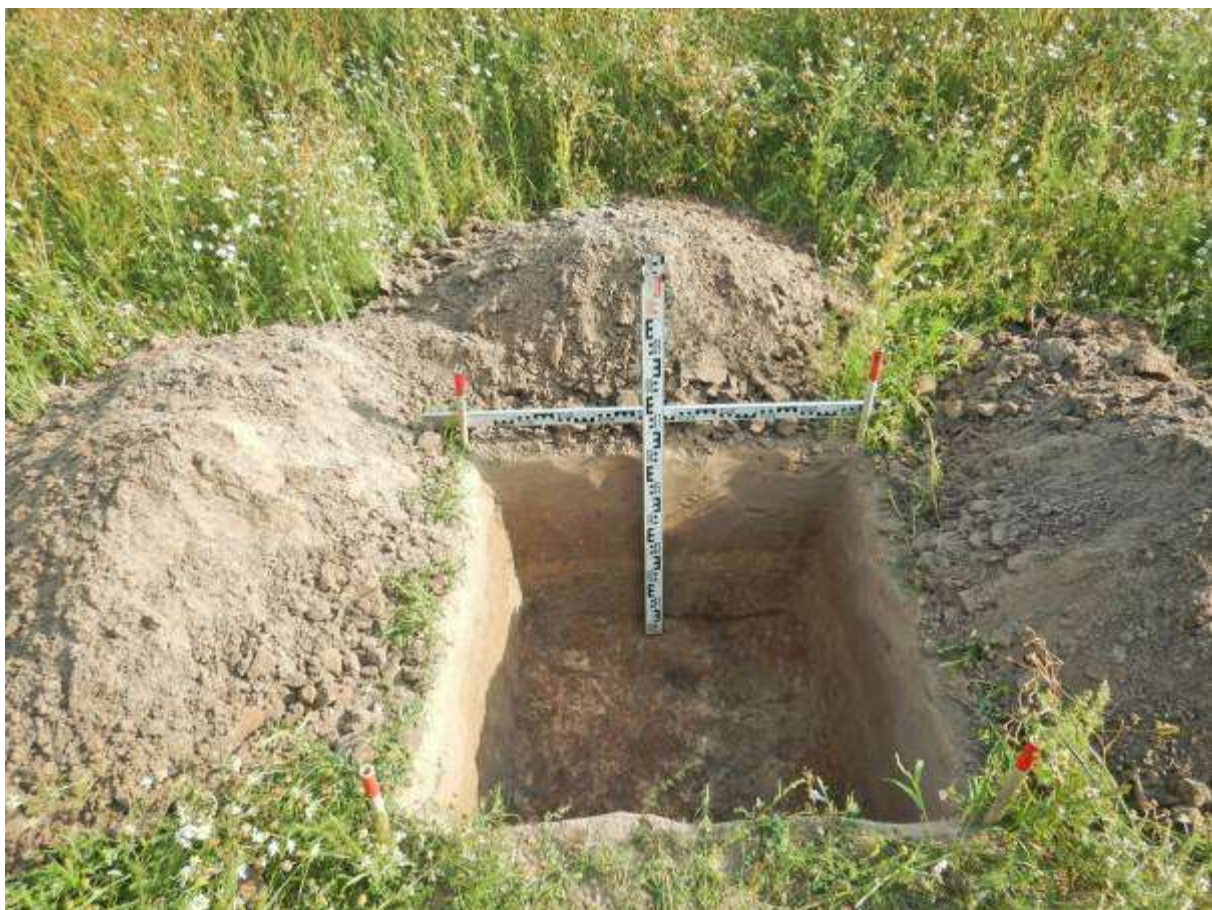
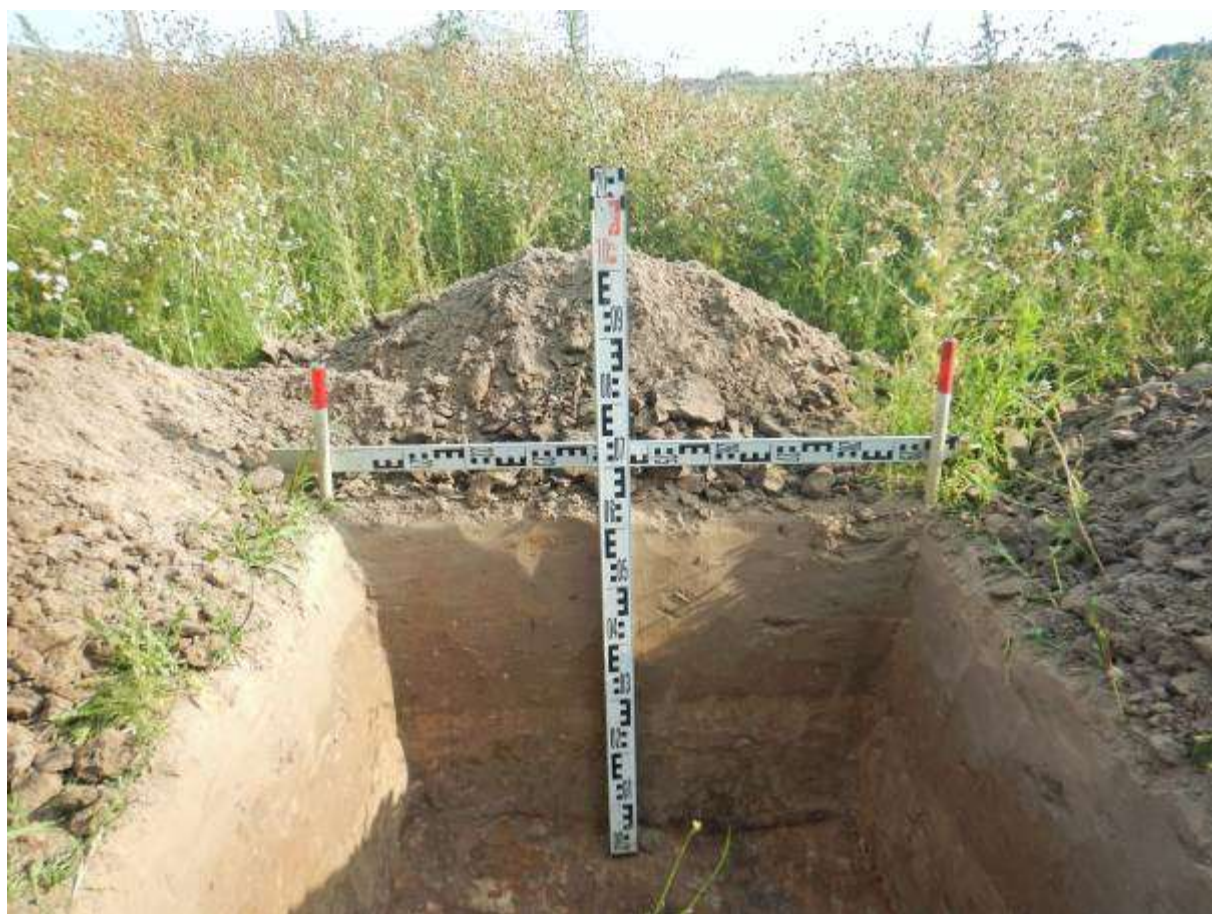
Илл. 75. Брянская область. Севский район. С. Сенное. 2020 год. Шурф 20.  
1 - 3-й пласт (материк), вид с С; 2 - южный борт, вид с С.

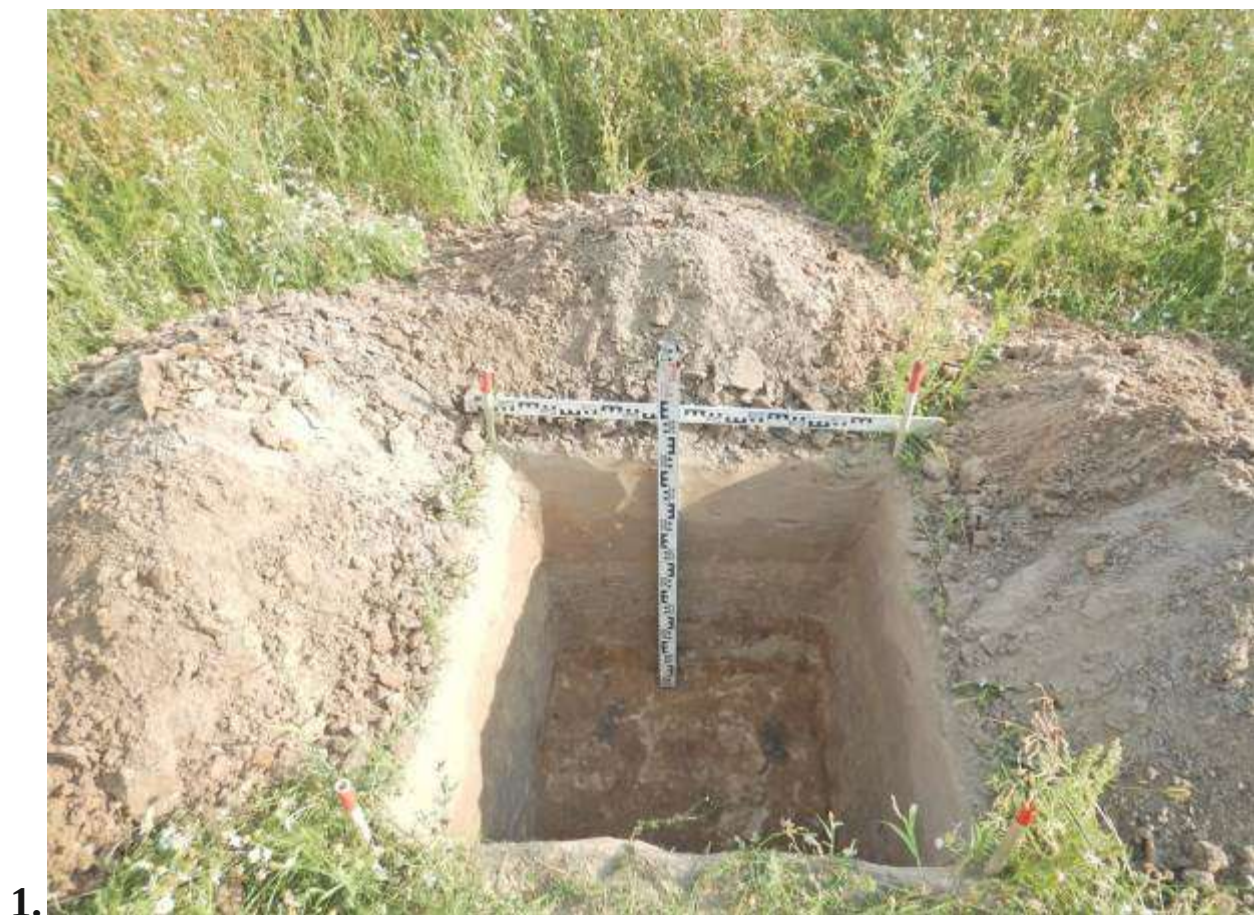
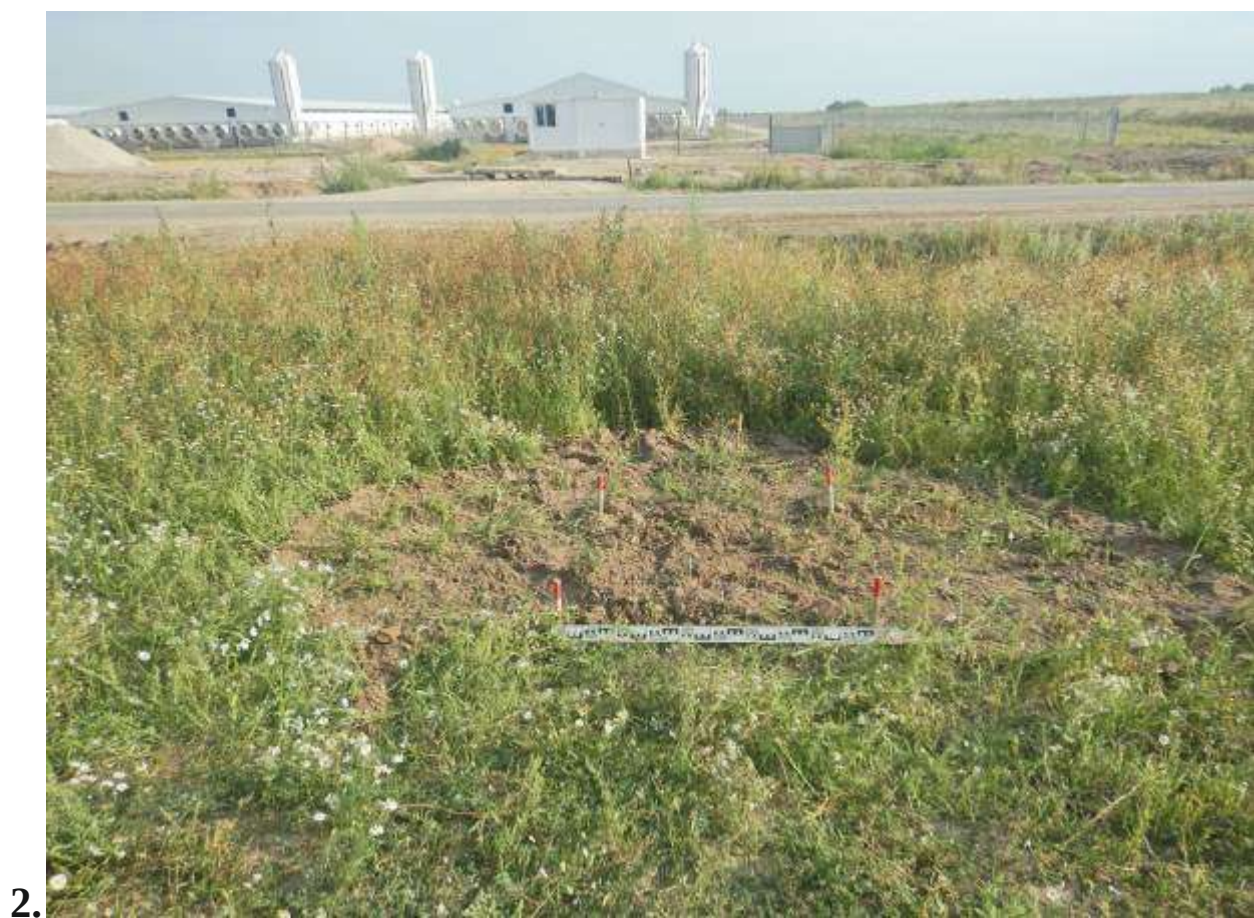
Илл. 76. Брянская область. Севский район. С. Сенное. 2020 год. Шурф 20.  
1 - контрольный прокоп, вид с С; 2 - рекультивированный шурф, вид с С.

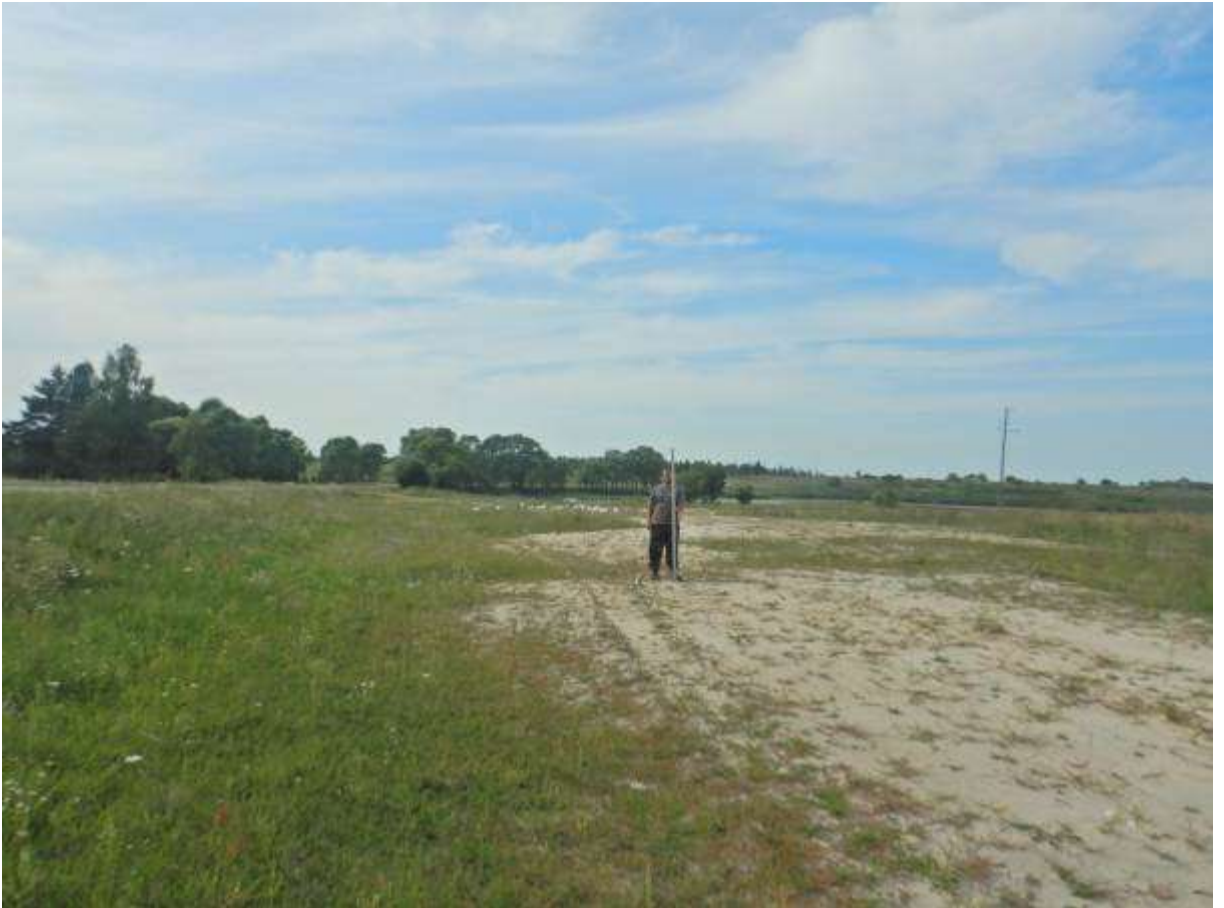
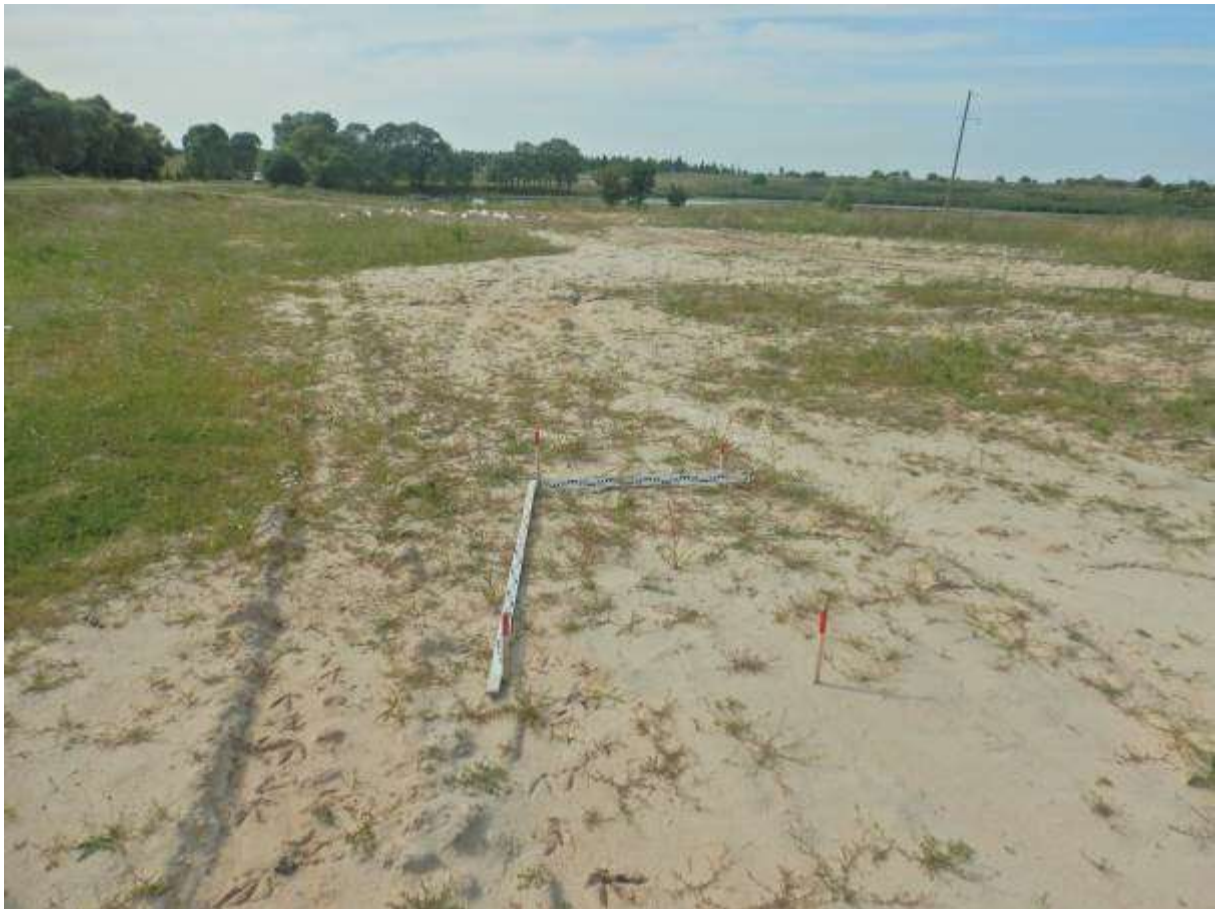
Илл. 77. Брянская область. Севский район. С. Сенное. 2020 год. Шурф 21.  
1 - место закладки, вид с Ю; 2 - дневная поверхность, вид с Ю.

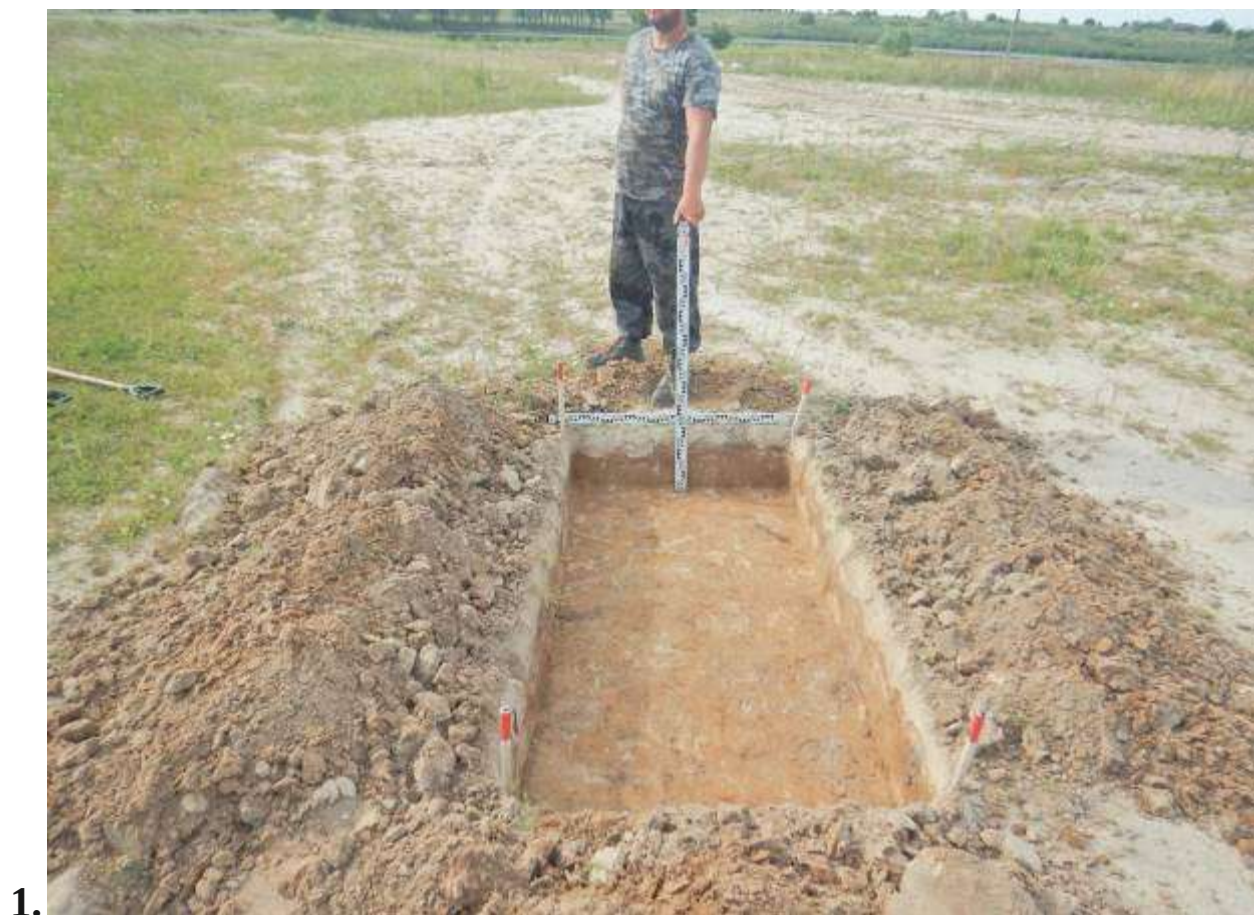
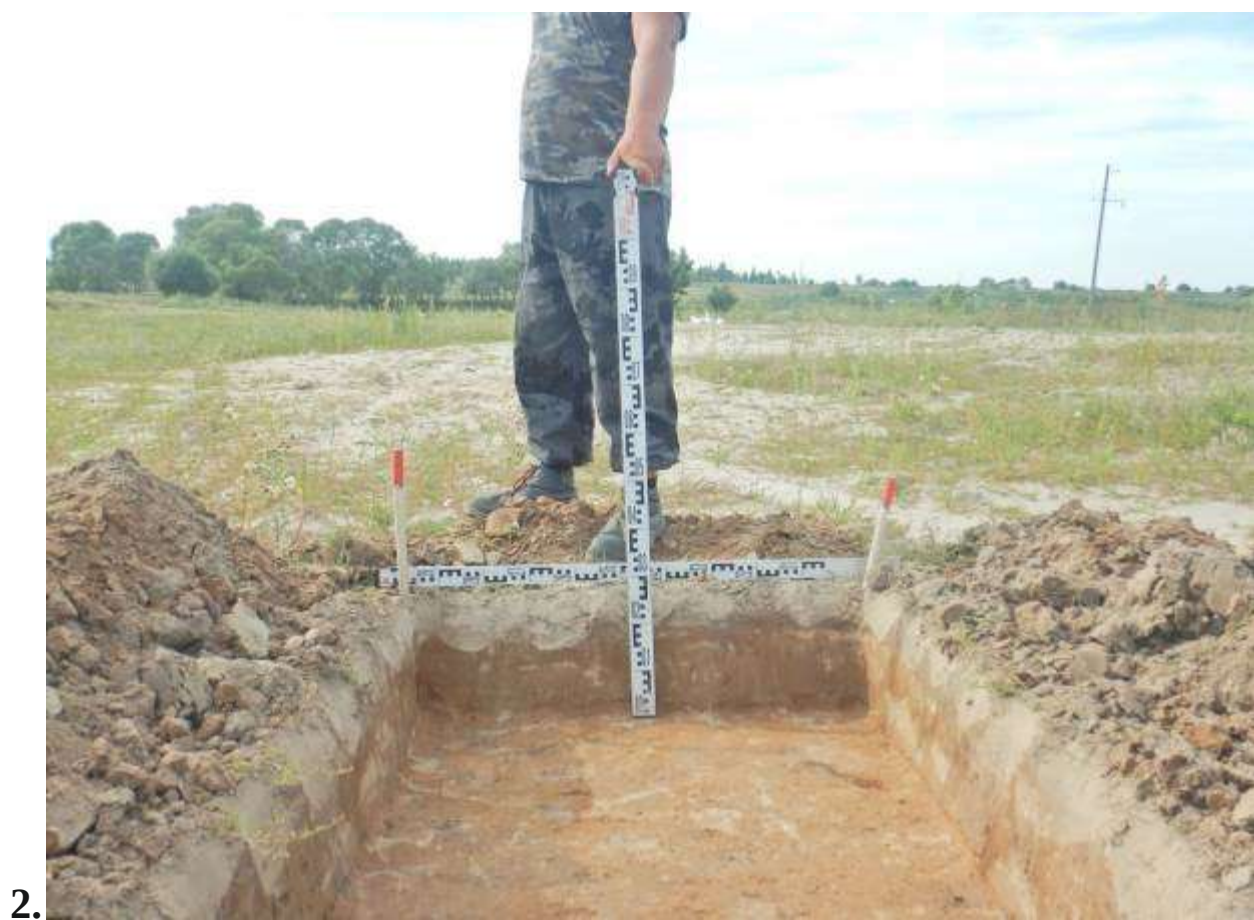
Илл. 78. Брянская область. Севский район. С. Сенное. 2020 год. Шурф 21.  
1 - 1-й пласт (материк), вид с Ю; 2 - северный борт, вид с Ю.

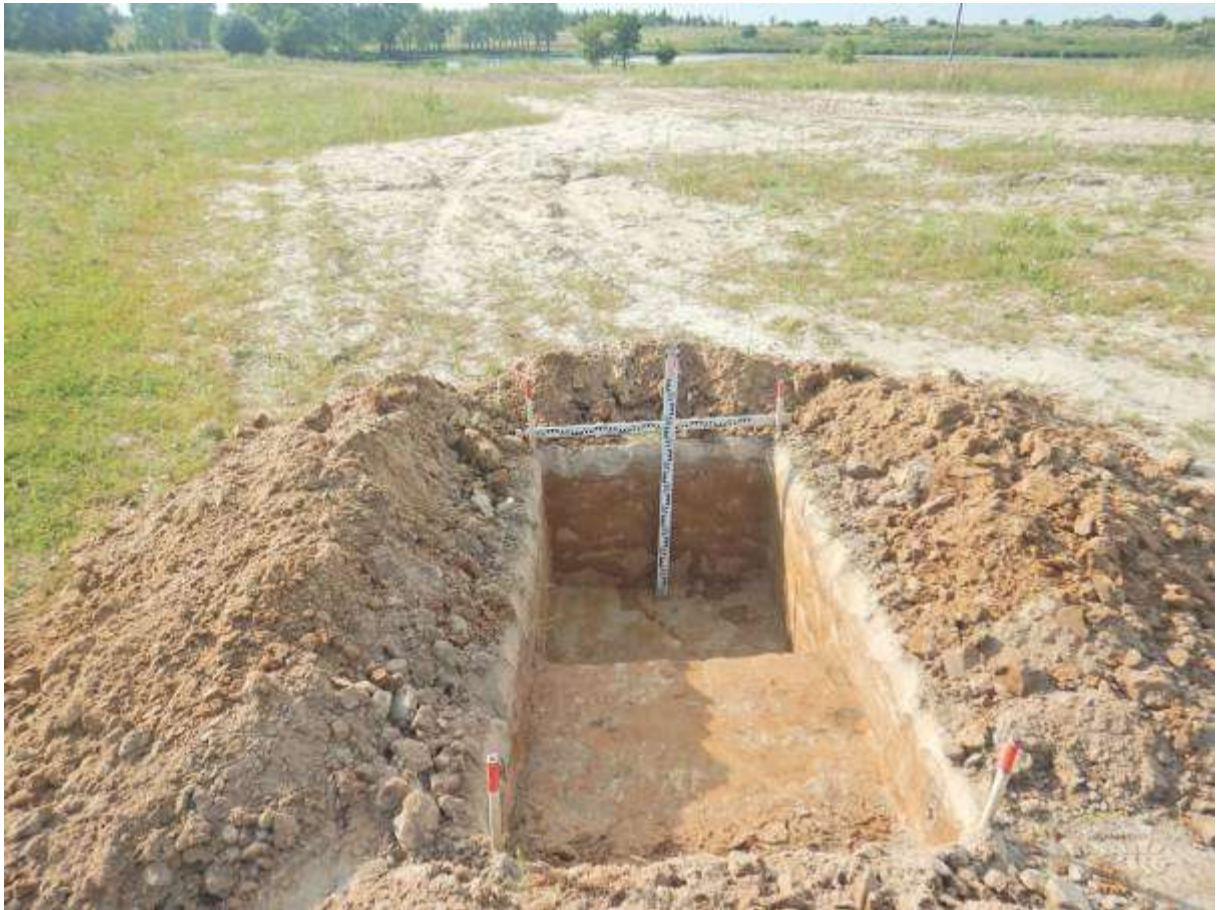
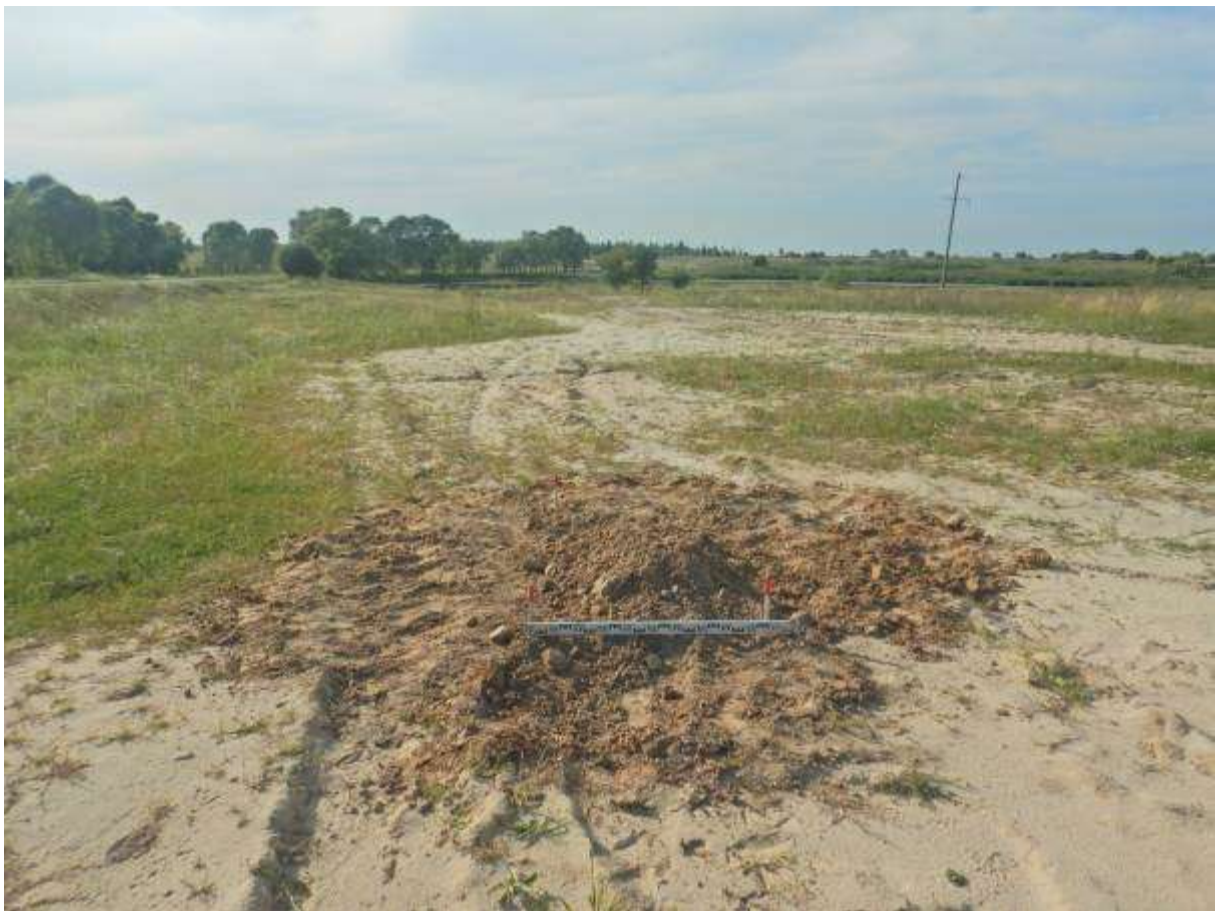
Илл. 79. Брянская область. Севский район. С. Сенное. 2020 год. Шурф 21.  
1 - контрольный прокоп, вид с Ю; 2 - рекультивированный шурф, вид с Ю.
