**АКТ**  
**государственной историко-культурной экспертизы**  
**документации, содержащей результаты исследований,**  
**в соответствии с которыми определяется наличие или**  
**отсутствие объектов, обладающих признаками объекта культурного**  
**наследия, на земельных участках, подлежащих воздействию земляных,**  
**строительных, мелиоративных и (или) хозяйственных работ**

**О Т Ч Ё Т**  
**по договору № 0904-2020**  
**на проведение археологического обследования земельного участка,**  
**предназначенного для строительства объекта:**  
**«Комплекс зданий и сооружений по искусственному осеменению,**  
**воспроизводству и откорму свиней, свиноводческого комплекса № 5**  
**близ н.п. Сенное, Севского района Брянской области»**  
**с подъездной автомобильной дорогой (S=21,94 га)**

**8. Объект экспертизы** – в соответствии с п. 11-1е) Положения – документация, содержащая результаты исследований, в соответствии с которыми определяется наличие или отсутствие объектов, обладающих признаками объекта культурного наследия, на земельных участках, подлежащих воздействию земляных, строительных, мелиоративных и (или) хозяйственных работ - «Отчет по договору № 0904-2020 на проведение археологич

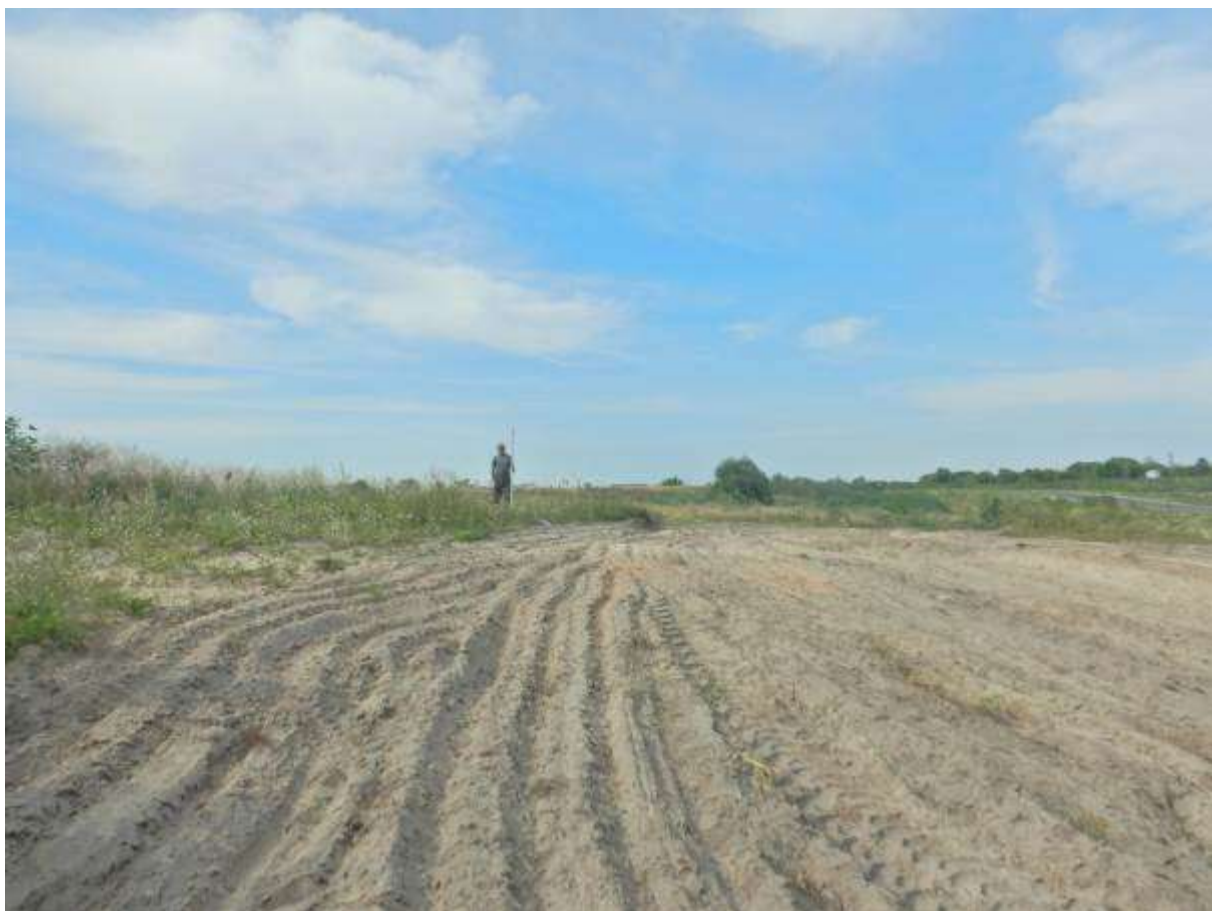
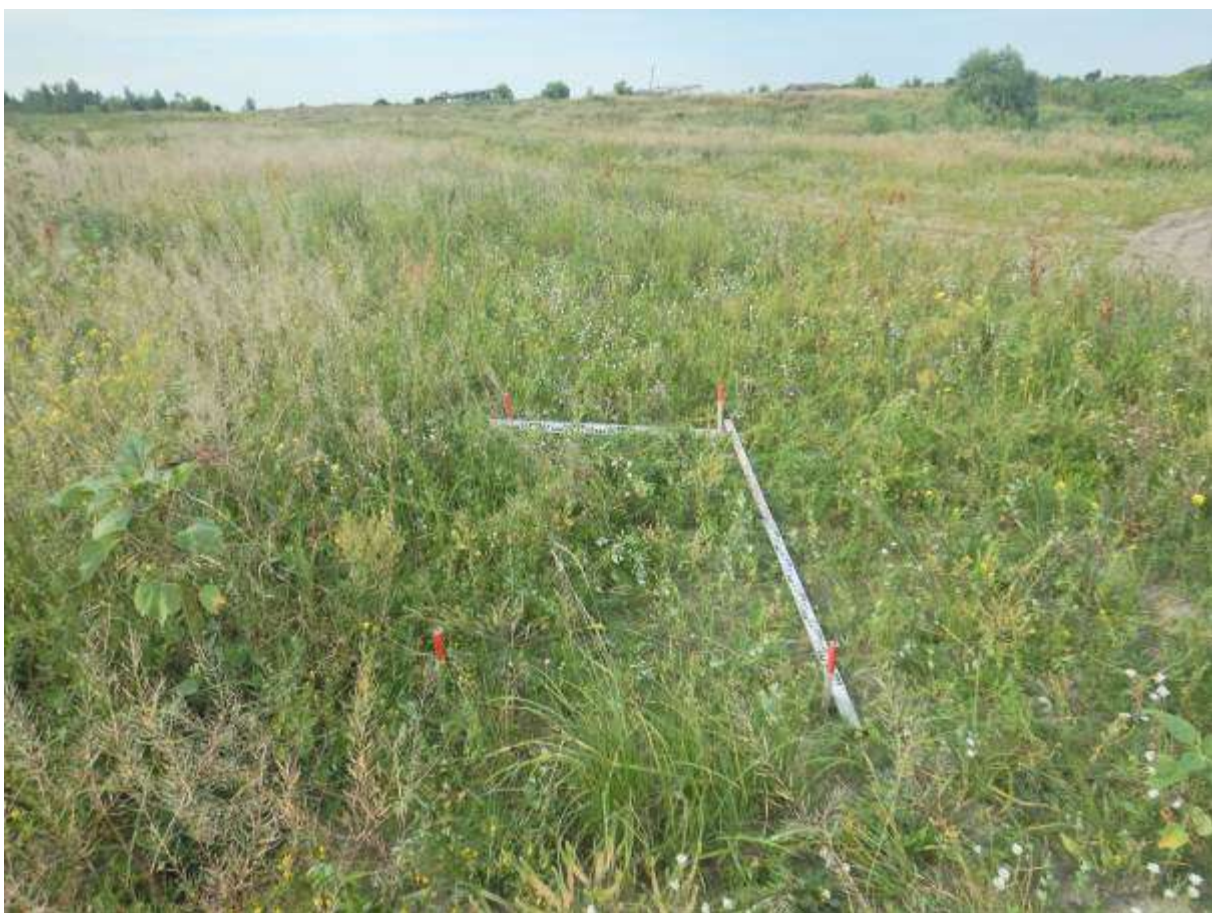
Илл. 80. Брянская область. Севский район. С. Сенное. 2020 год. Шурф 22.  
1 - место закладки, вид с Ю; 2 - дневная поверхность, вид с Ю.

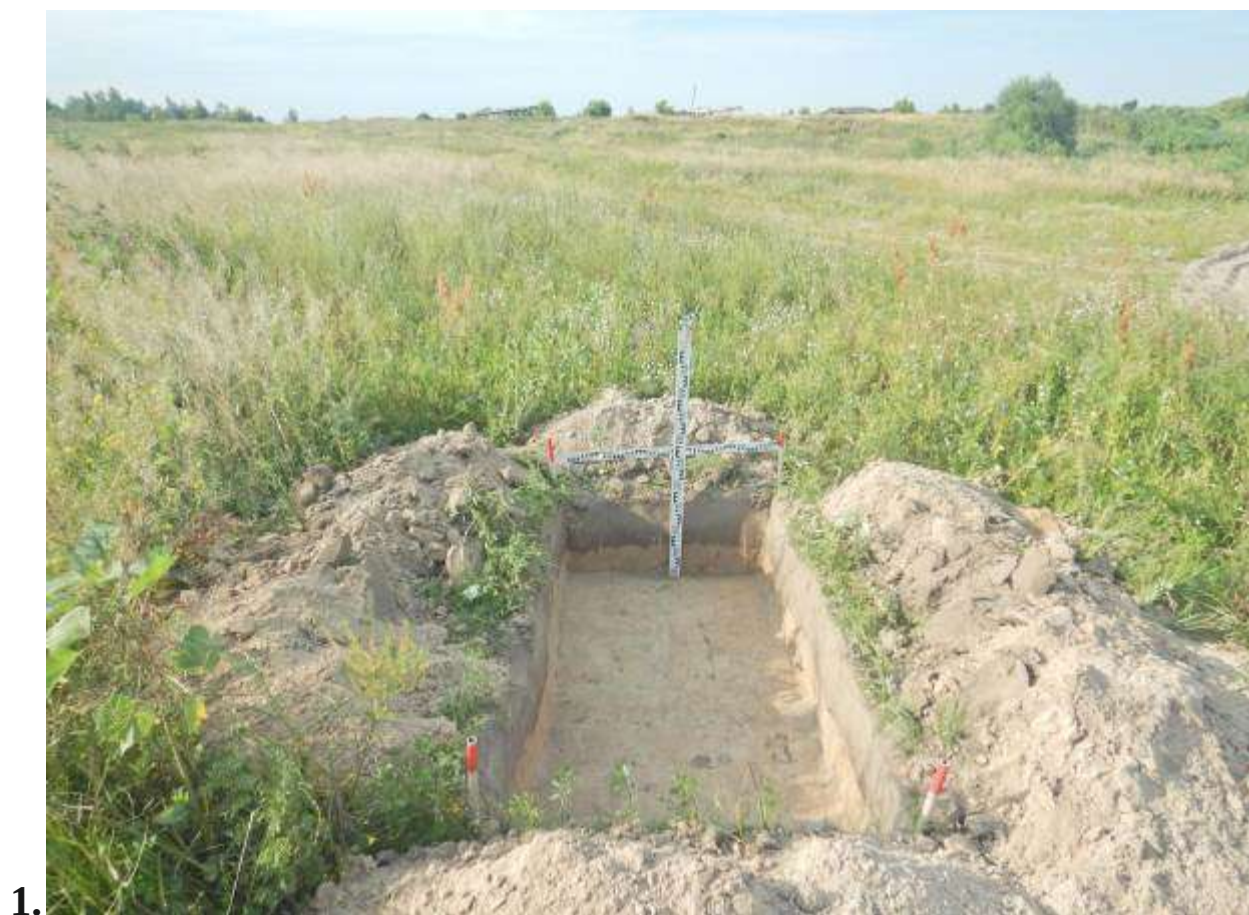
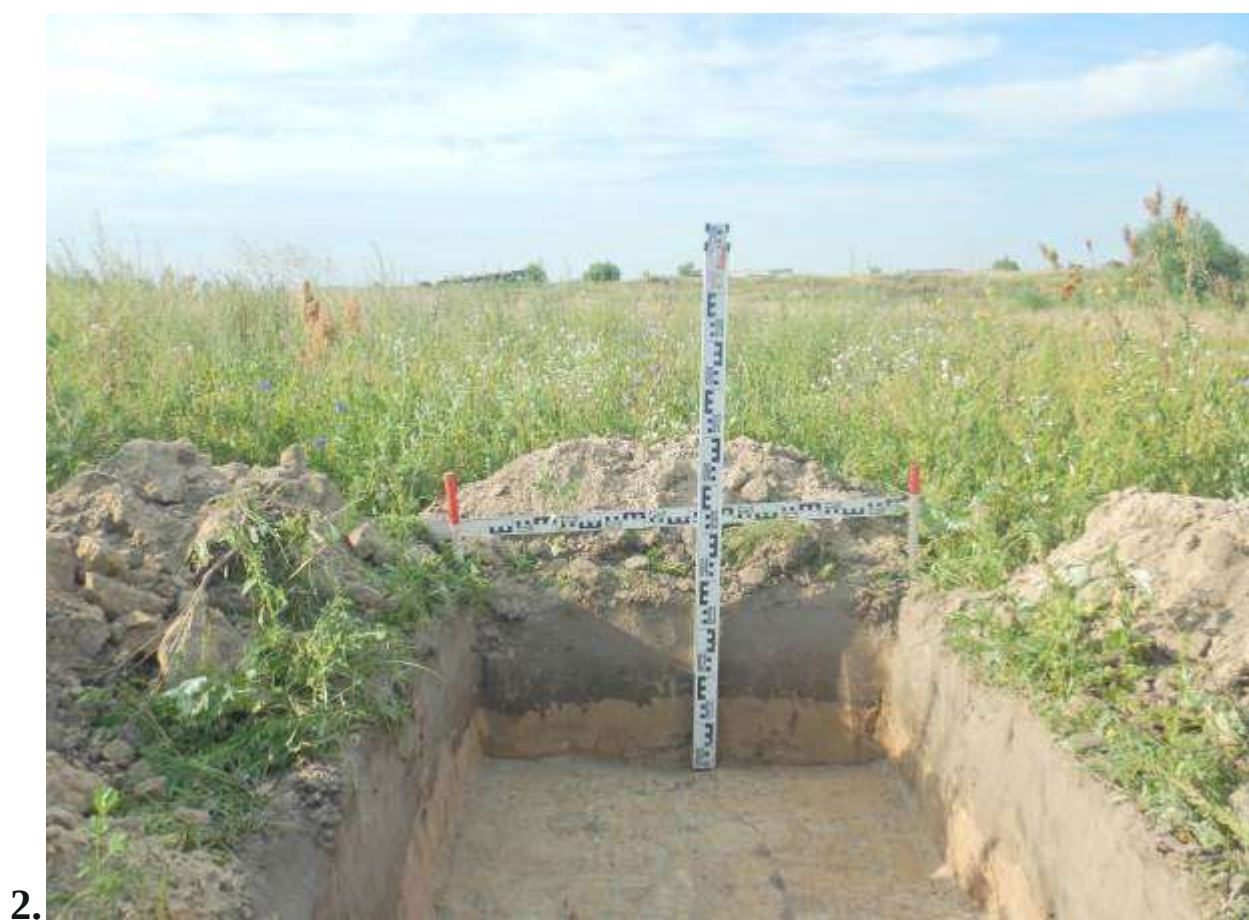
Илл. 81. Брянская область. Севский район. С. Сенное. 2020 год. Шурф 22.  
1 - 2-й пласт (материк), вид с Ю; 2 - северный борт, вид с Ю.

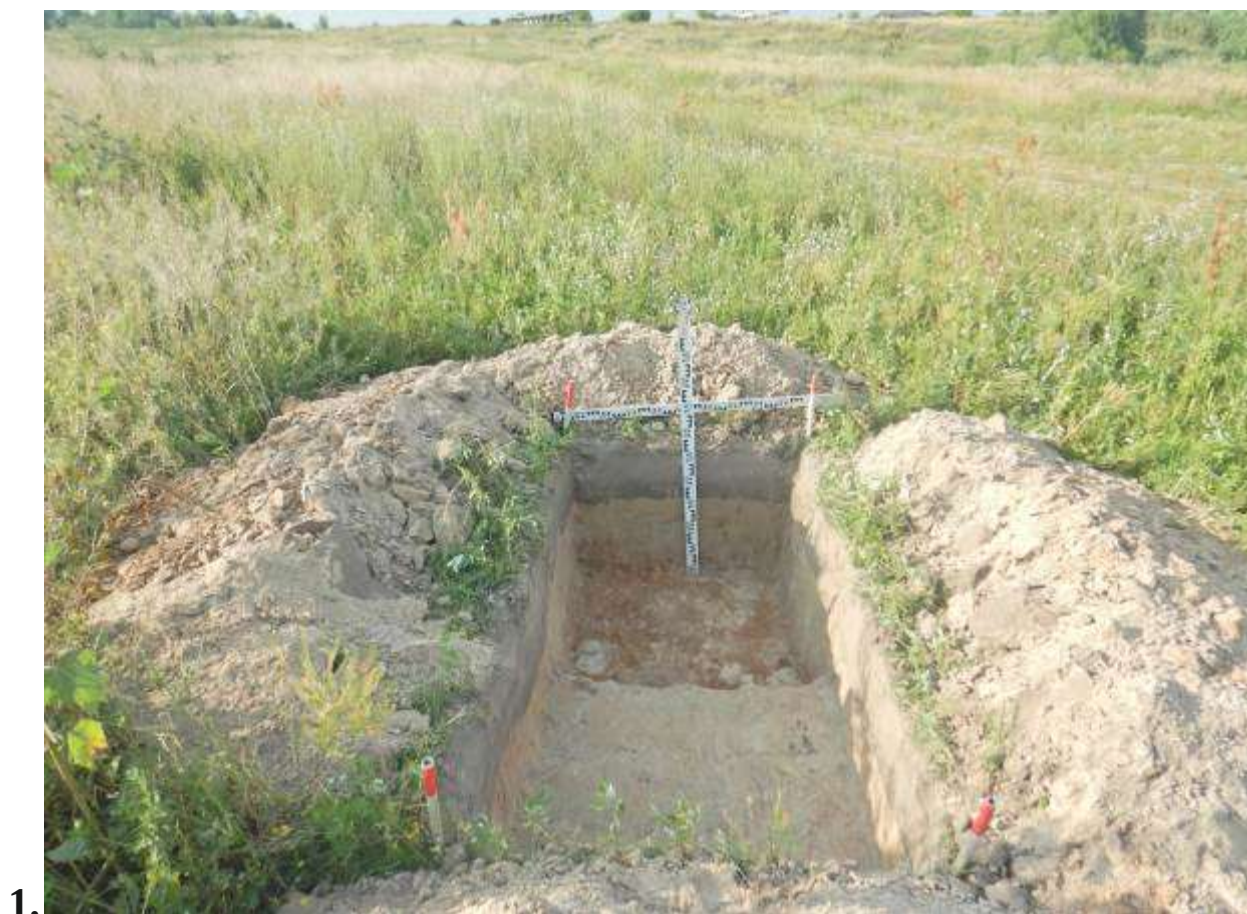
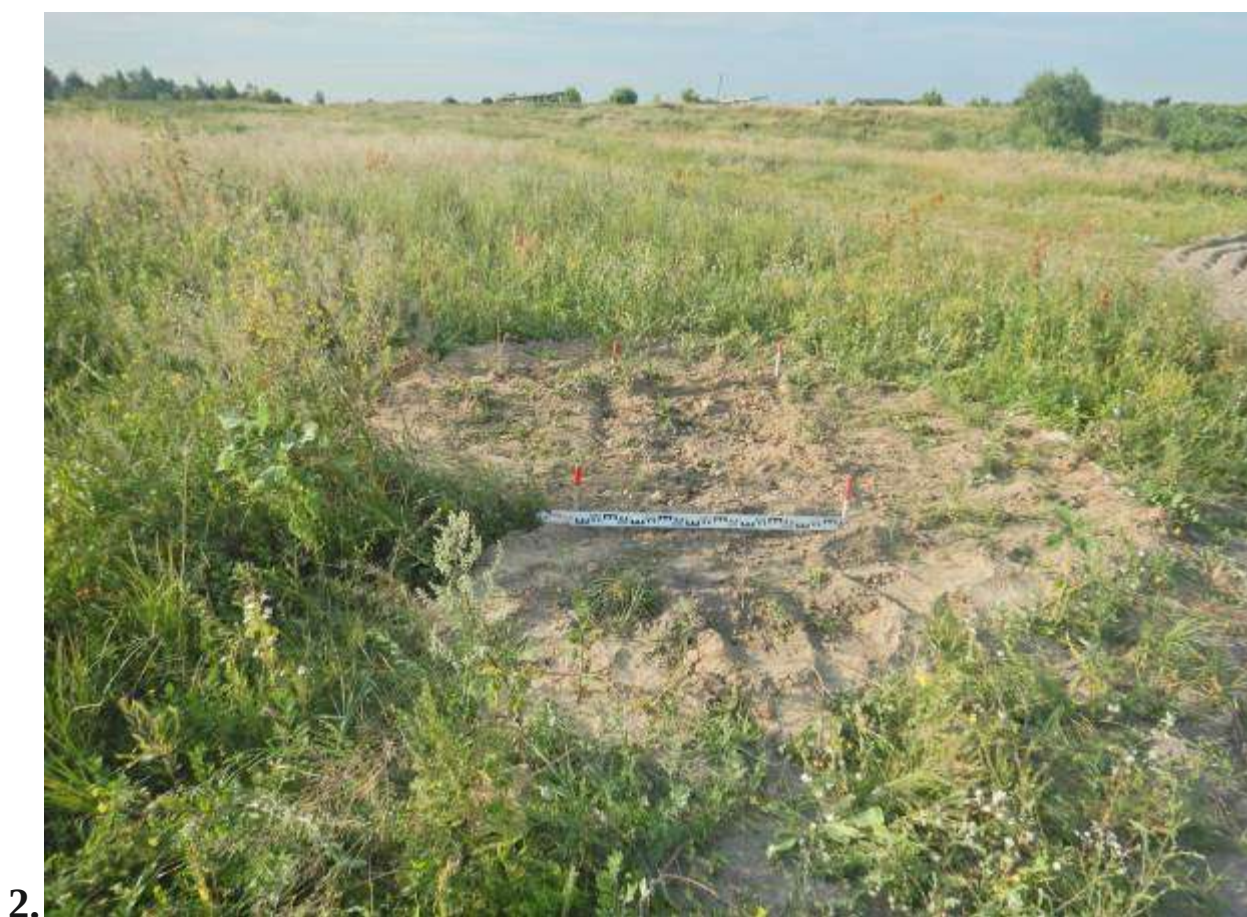
Илл. 82. Брянская область. Севский район. С. Сенное. 2020 год. Шурф 22.  
1 - контрольный прокоп, вид с Ю; 2 - рекультивированный шурф, вид с Ю.
