Пояснительная записка с обоснованием проектных решений.

1. Проект реставрации и приспособления.

По результатам проведённых в 2016 году натурных и историко-архивных исследований объекта культурного наследия федерального значения «Дом, XIX века (Гостевой флигель)» в усадьбе поэта А. К. Толстого, расположенной в селе Красный Рог, Почепского района, Брянской области разработана научно-проектная документация по сохранению объекта культурного наследия «Проект реставрации и приспособления» организацией ООО «Профреставрация».

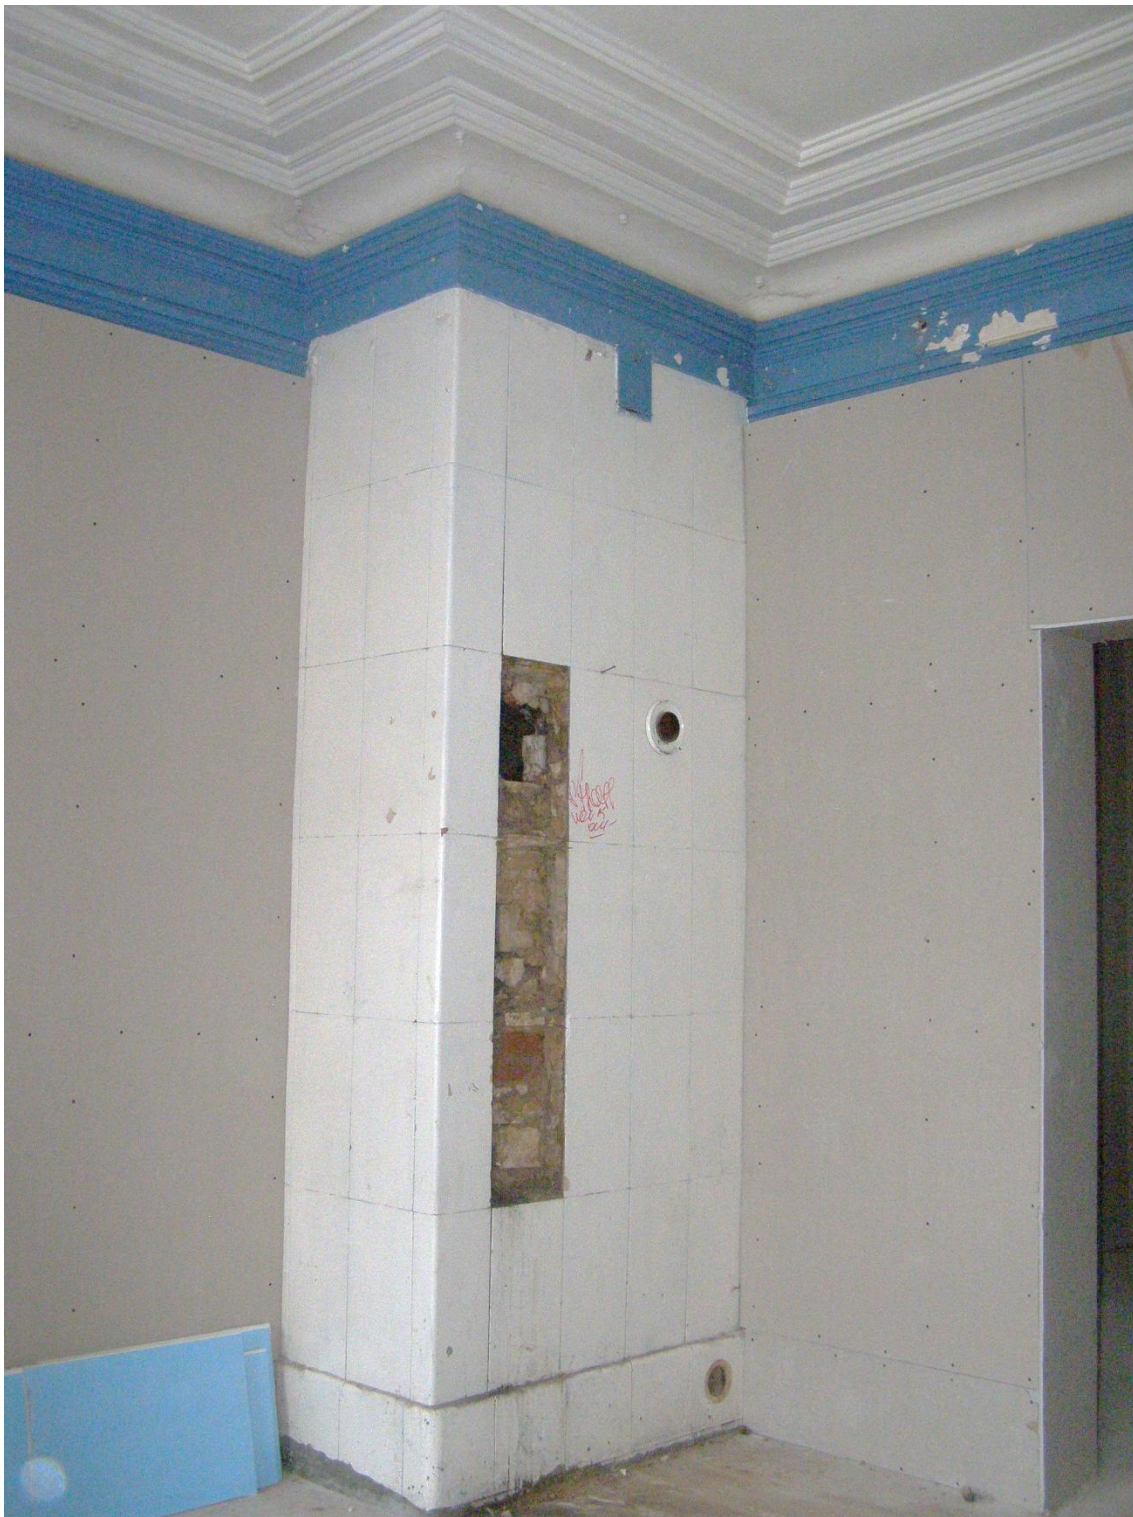
Фото 1. Из книги Гражданские сооружения типы Голландских изразцовых печей XIX-нач. XXв.в.

Восстанавливаются печи по установленным в результате исследования габаритам, имеется фундамент и его отчетливые следы, дающие представление о размерах плана. Имеются и упоминания о печах в воспоминаниях и переписках. Сведений с описанием печей не обнаружено. Есть возможность небольшой объем материала пополнить привлечением аналогий. Облицовка выполняется по аналогии исторического периода плитками, цвет - белый.

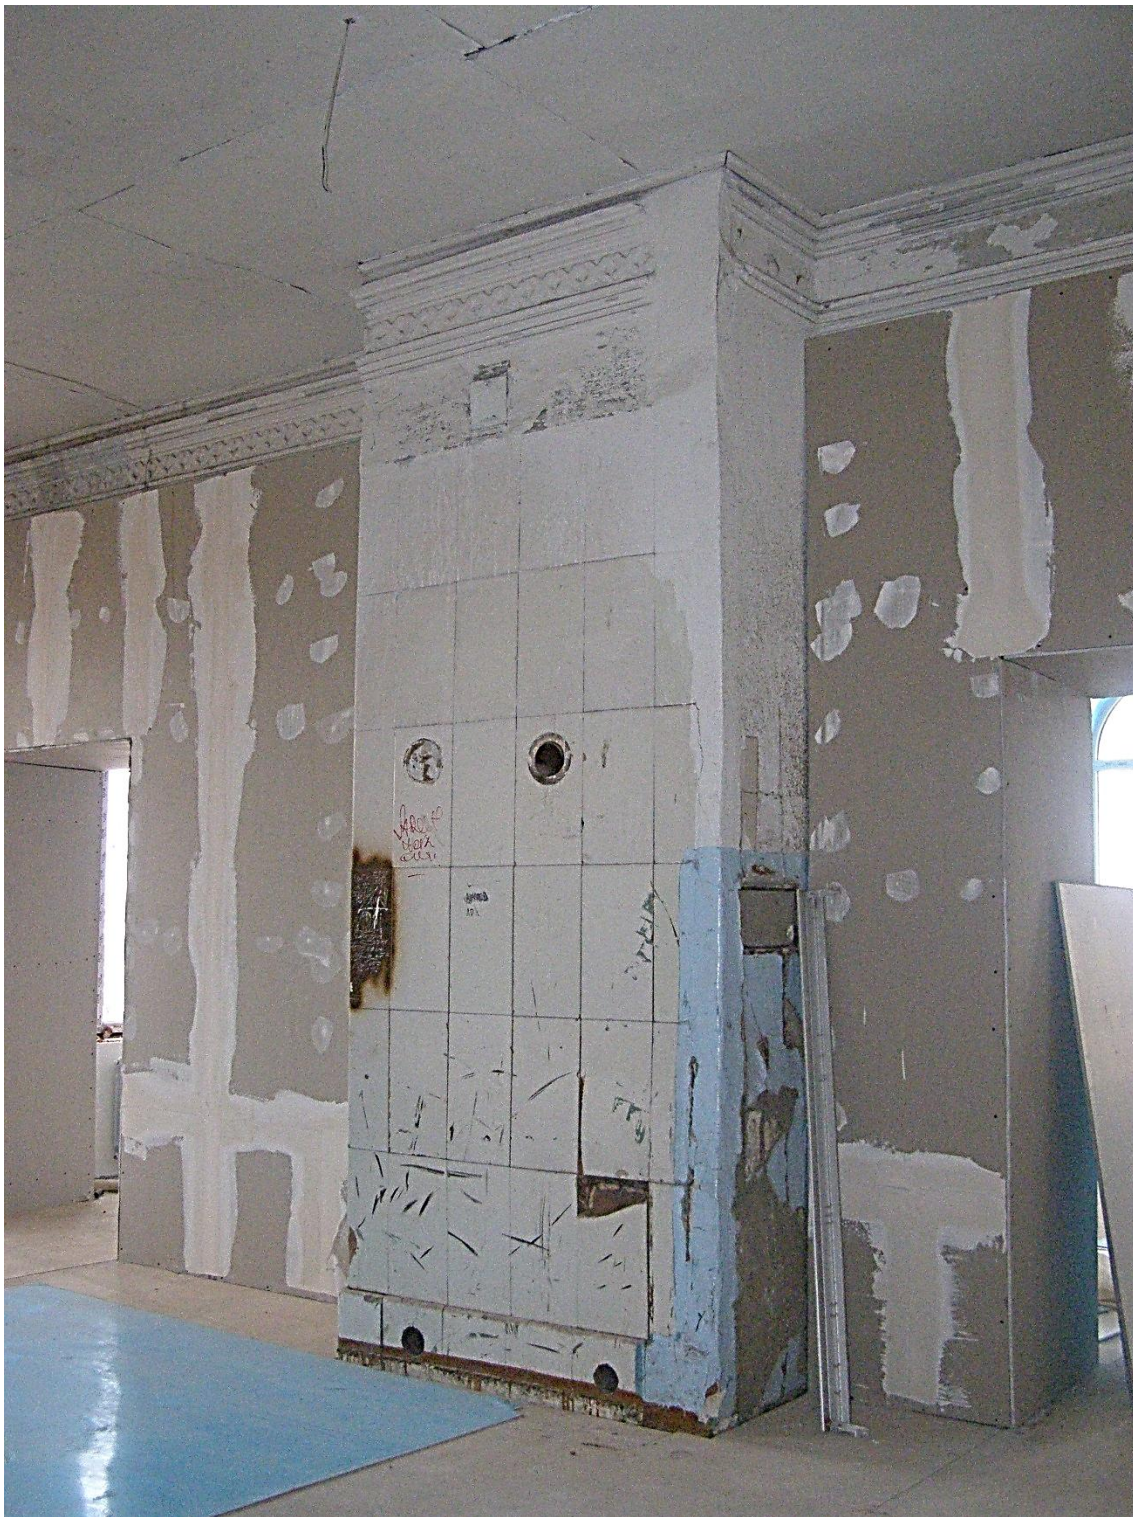
Фото 2. Тверская область, г. Кимры, ул. Володарского, 9/26. Угловая изразцовая печь.

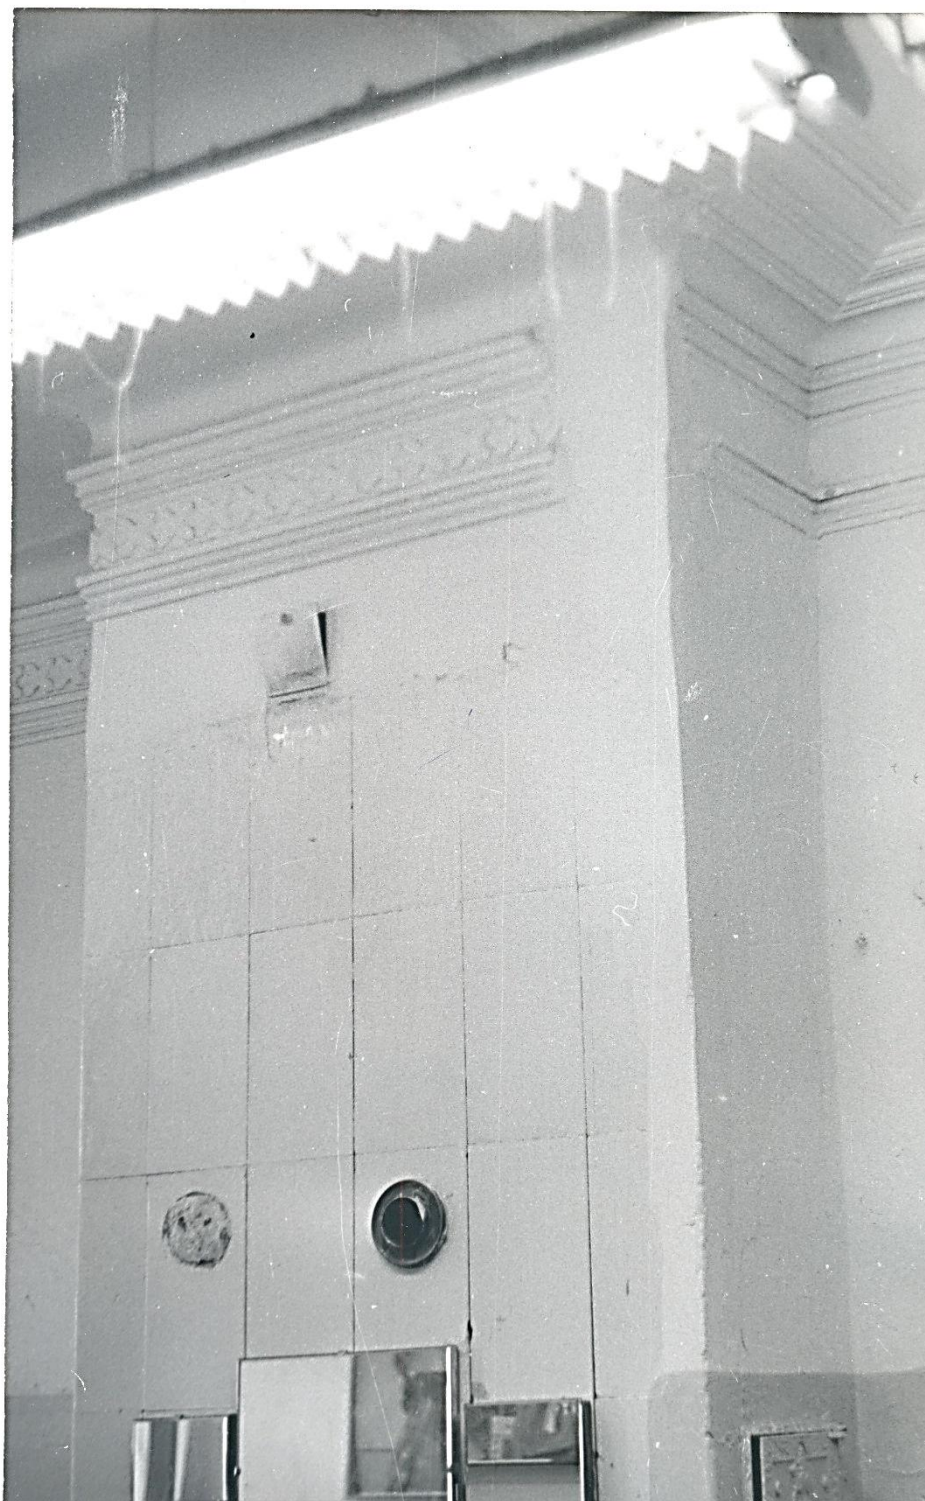
Фот 3.Тверская область, г. Кимры, ул. Володарского, 9/26.

Прямоугольная изразцовая печь.

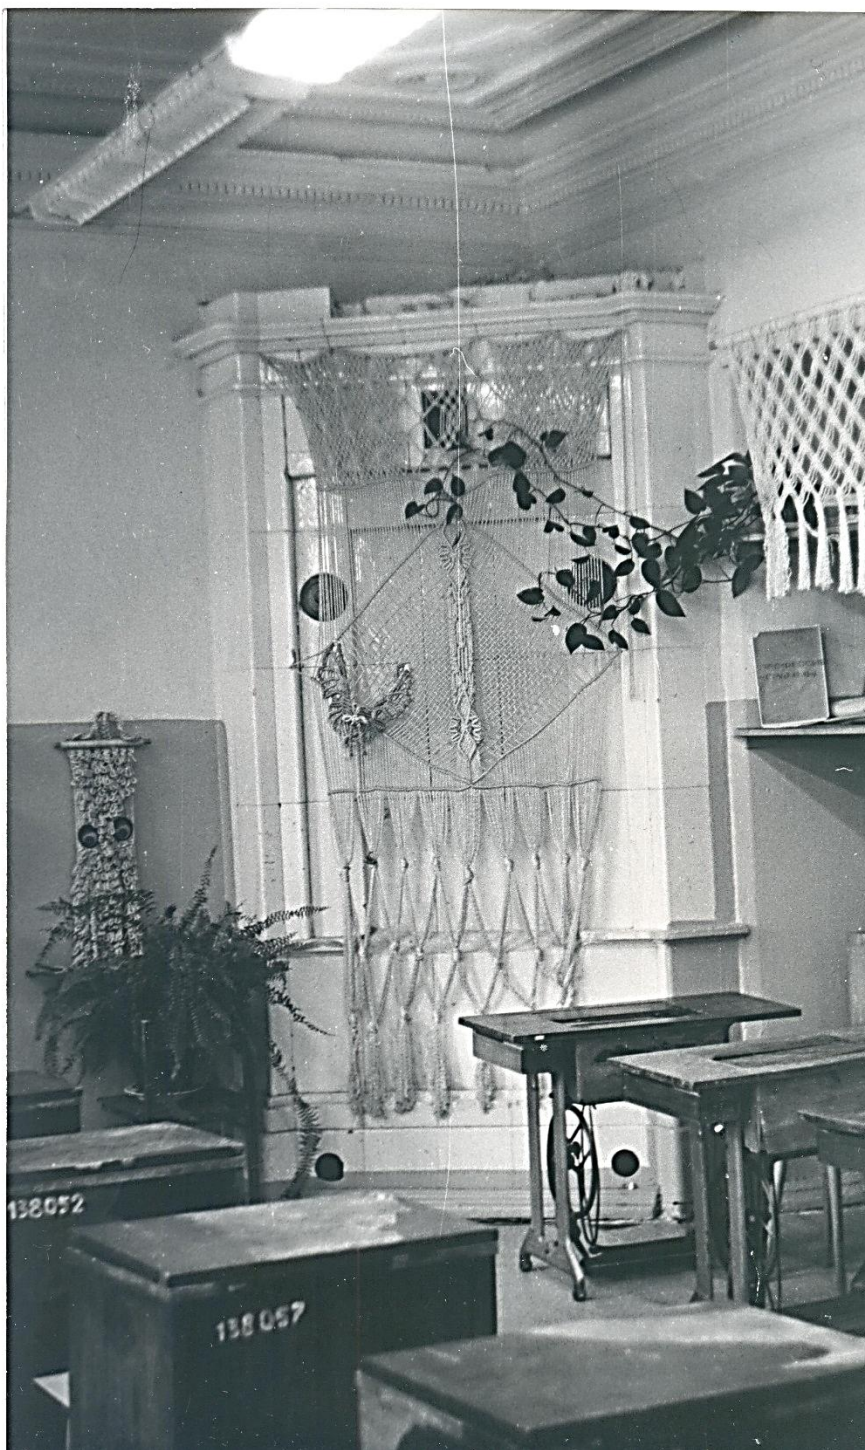
Фото 4. Тверская область, г. Кимры, ул. Володарского, 9/26.

Прямоугольная изразцовая печь

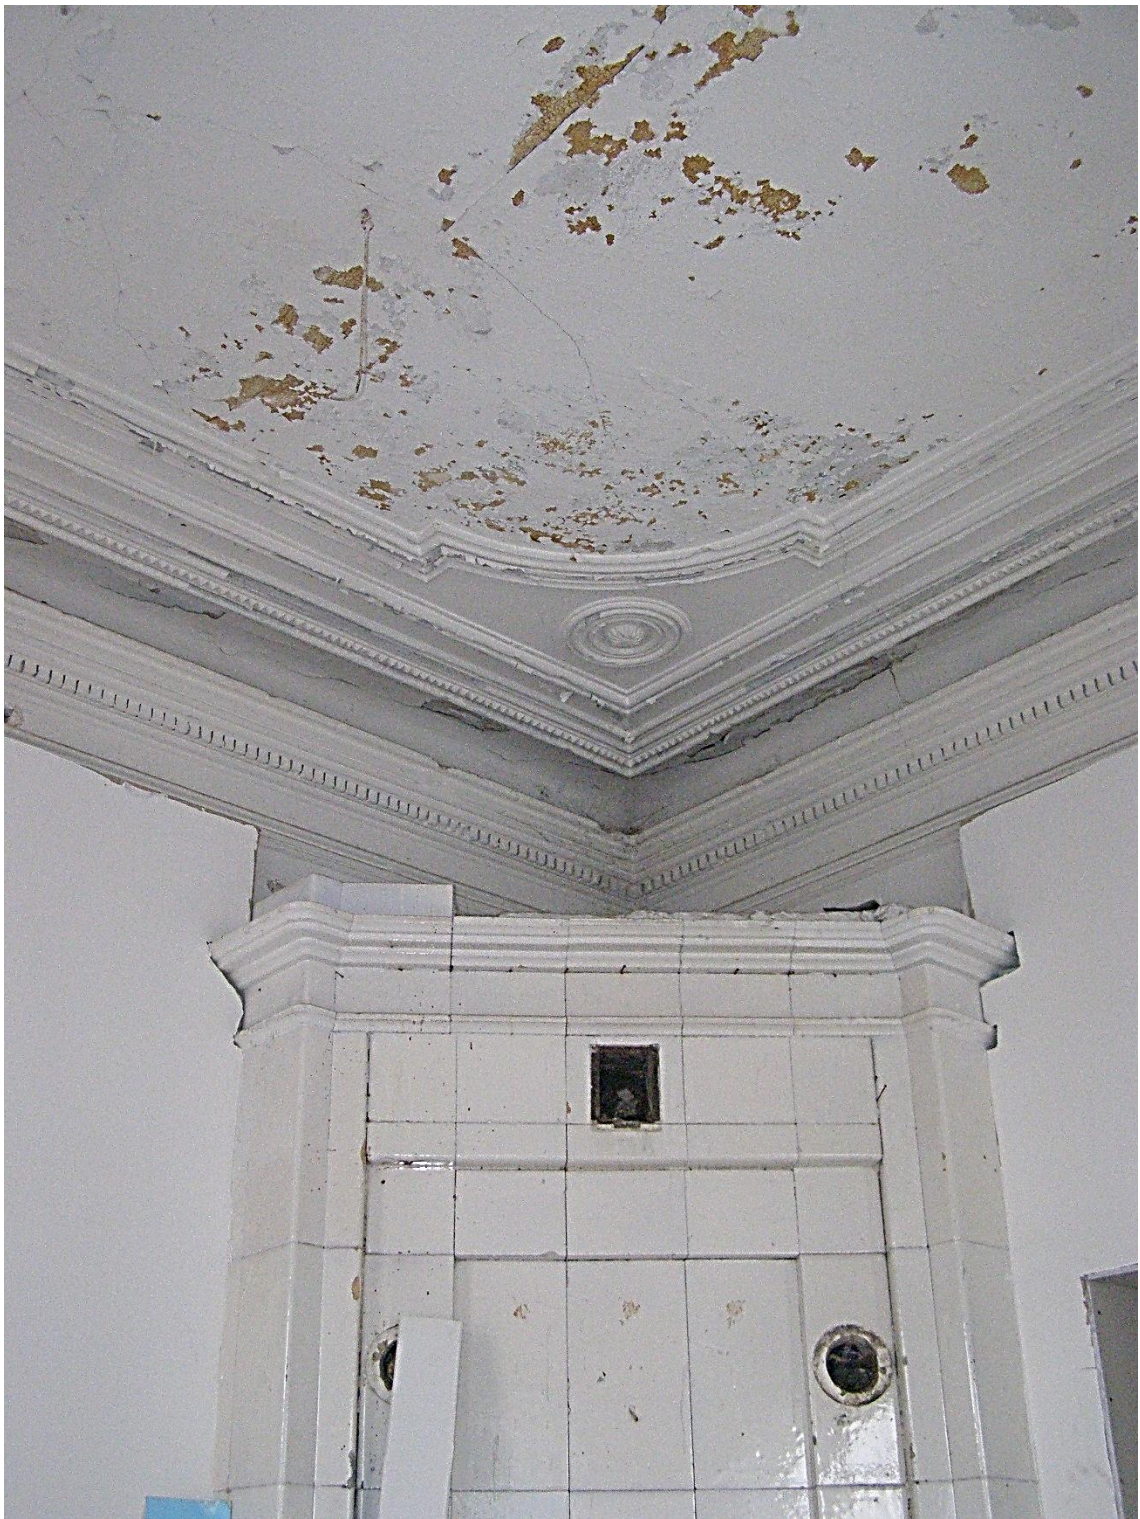
Фото 5. Тверская область, г. Кимры, ул. Володарского, 9/26.

Угловая изразцовая печь.
